## การวิเคราะห์ความเสียหายของสลักในชุดโซ่ลำเลียง: กรณีศึกษาโรงงานผลิตน้ำตาล

## FAILURE ANALYSIS OF THE CONVEYOR CHAIN PINS: A CASE STUDY OF A SUGAR FACTORY

The objective of this research is to analyze the failure of the chain connecting pins in the first cane extraction unit of a sugar factory. In this study, the surface damage of the failed conveyor chain pins and bushings were examined, the hardness and the chemical composition were tested, and the conveyor chain working mechanisms were studied. The analysis of failure type, the cause of failure, and the cause of severe damage of the connecting pins were then performed. The fracture photographs from scanning electron microscope reveals groove and ridge pattern on the surfaces of failed connecting pins. This result indicates that the failure of the chain connecting pins occurs by abrasive wear. The study of the conveyor chain working mechanisms indicates that the friction torque between pins and bushings is the cause of the worn surface of these pins. The severe damage of the connecting pins occurs by high friction torque on the pin surface due to the stretching and climbing on the sprocket of the chain.

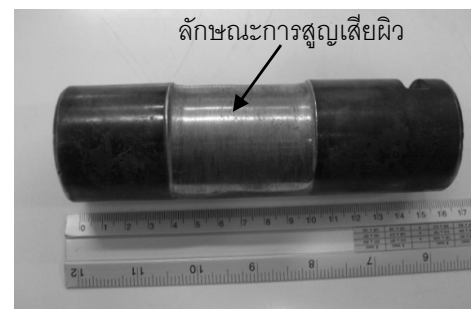
ส่วนประกอบหลักของโซ่ลำเลียงประกอบด้วย เฟือง และสายโซ่ แสดงในรูปที่ 1 ในสายโซ่ 1 เส้นประกอบด้วย ข้อโซ่ รองลิ้น และสลักข้อโซ่ แสดงในรูปที่ 2 ซึ่งมีทั้งหมด 75 ชุดต่อ 1 เส้น แยกเป็นข้อโซ่ติดใบมีด 25 ชุด และข้อโซ่ ธรรมดา 50 ชุด ประกอบกันในอัตราส่วน 1:2 สลับกันไป จากการตรวจสอบสลักข้อโซ่ที่เชื่อมต่อกับข้อโซ่ติดใบมีด ที่ตำแหน่ง A ในรูปที่ 2 พบว่าสลักข้อโซ่ที่ใช้งานมาแล้ว 1 ครั้ง หรือใช้งานมาประมาณ 120 วัน เกิดความเสียหาย คือสลักข้อโซ่มีการสูญเสียผิวไป ซึ่งเป็นบริเวณที่สัมผัสกับ รองลิ้น ดังรูปที่ 3 วัดขนาดของเส้นผ่านศูนย์กลางรอบผิวที่ เสียหาย ( $D'$ ) ดังแสดงในรูปที่ 4 ด้วยเวอร์เนียคาลิเปอร์ ความละเอียด 0.05 มิลลิเมตร ทำการแบ่งผิวที่เสียหาย เป็น 3 ระดับ คือสูญเสียผิวมาก จำนวน 1 ชั้น ( $D' = 39.00$  มิลลิเมตร) สูญเสียผิวปานกลางจำนวน 16 ชั้น ( $41.0 < D' < 42.00$  มิลลิเมตร) และสูญเสียผิวน้อย จำนวน 8 ชั้น ( $42.00 < D' < 44.00$  มิลลิเมตร)

รูปที่ 3 แสดงลักษณะผิวที่สูญเสียของสลักข้อโซ่

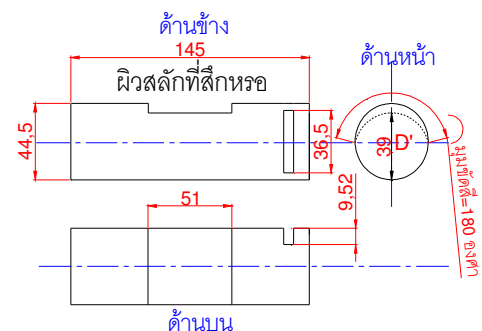
รูปที่ 4 แสดงขนาดของเส้นผ่านศูนย์กลางรอบผิวที่สูญเสีย ( $D'$ )

เส้นจึงขัดสีกัน โดยที่ขนาดของ  $U_j$  หาได้จากสมการที่ 1 ขนาดของ  $U_j$  ขึ้นกับสัมประสิทธิ์แรงเสียดทานระหว่างผิวสลักและร่องลื่น รัศมีของสลักข้อไข และขนาดของแรงดันจากพื้นเฟือง เมื่อผิวของร่องลื่นไกลไปบนผิวของสลักข้อไข ผิวของร่องลื่นมีความแข็งแรงมากกว่าผิวของสลักข้อไข ผิวของร่องลื่นจึงต้านทานการขูดขีดได้มากกว่าผิวของสลักข้อไข ส่งผลให้ผิวของสลักข้อไขสูญเสียผิวไประหว่างการขัดสี ลักษณะของรอยสึกหรอแสดงในรูปที่ 4 ขนาดรอยสึกหรอเท่ากับ 51 มิลลิเมตร และมุมขัดสีเท่ากับ 180 องศา

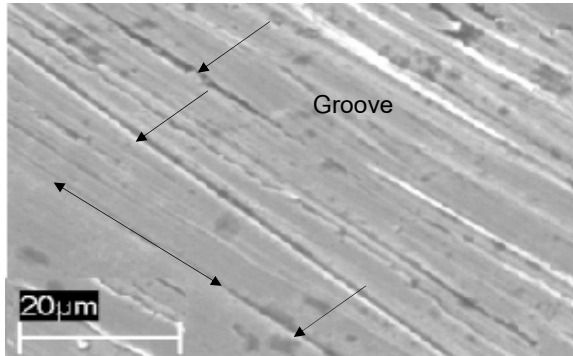
ผลการตรวจสอบสภาพผิวของสลักข้อโซ่ที่เสียหายจากกล้องอิเล็กตรอนแบบส่องกวาดพบร่องรอยการขีดข่วน (Groove) บนผิวของสลักข้อโซ่ทั้ง 3 ระดับ และเส้นที่ขึ้นขึ้นระหว่าง groove แต่ละเส้นเรียกว่าสันเขา (ridge) ซึ่งจะมีลักษณะเป็นริ้วรอย (stripes) ที่ขนานกัน ดังแสดงในรูปที่ 8-10

รูปที่ 8 แสดงร่องรอยการขีดบนผิวของสลักที่สูญเสียผิวน้อย จากกล้อง SEM กำลังขยาย 500x

จากผลการศึกษา โดยทำการตรวจสอบผิวที่เสียหายของสลักข้อโซ่ ดังรูปที่ 8-10 แสดงให้เห็นร่องรอยการขีดขีดที่เกิดขึ้นบนผิวของสลักข้อโซ่ทุกระดับ โดยมีทิศทางไป

ในแนวเดียวกับทิศทางการไถระหว่างสลักข้อโซ่และร่องลื่น ร่องการขูดขีดนี้เกิดจากการเคลื่อนที่ขัดสีกันระหว่างผิวของสลักข้อโซ่กับร่องลื่น ทำให้ผิวสลักข้อโซ่ซึ่งมีผิวอ่อนกว่าผิวของร่องลื่นถูกขัดสีจากยอดแหลมของผิวร่องลื่น สูญเสียเนื้อวัสดุไปตามทิศทางการไถของร่องลื่น ทำให้เห็นเป็นร่องการขูดขีด เส้นสั้นๆ และเป็นริ้วรอยตามทิศทางการไถ ซึ่งเป็นลักษณะสำคัญของการสึกหรอแบบขัดสี (Abrasive Wear) สอดคล้องกับผลการวิจัยของเบญจวรรณและชาวสวน (เบญจวรรณ แสงวิเชียร และชาวสวน กาญจน์มัย, 2552) และสอดคล้องกับผลการวิจัยของ Zhou และคณะ (Zhou et al., 2005)

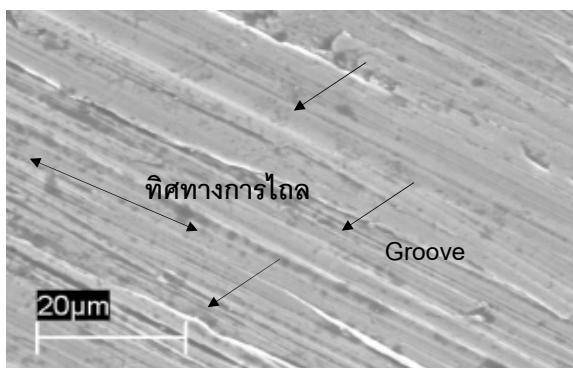
รูปที่ 9 แสดงร่องรอยการขีดบนผิวของสลักที่สูญเสียผิวนปานกลาง จากกล้อง SEM กำลังขยาย 500x

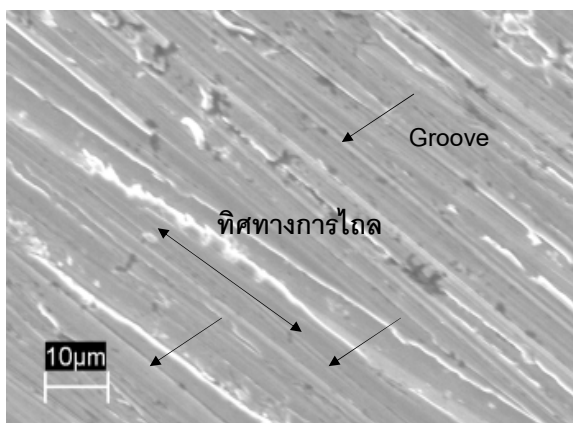
รูปที่ 10 แสดงร่องรอยการขีดบนผิวของสลักที่ สูญเสียผิวมาก จากกล้อง SEM กำลังขยาย 500x

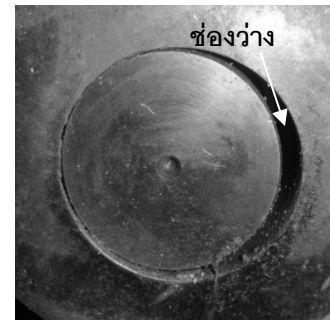
งานวิจัยนี้ได้กำหนดตำแหน่งที่ศึกษา เป็นสลักข้อไขที่สวมกับข้อไขติดใบมีด ขนาด รูปร่าง อายุของสลักข้อไข และร่องลื่นเท่ากัน และเป็นชุดไขเดียวกัน ผลการวิเคราะห์ประเภทของความเสียหายเป็นความเสียหายจากการสึกหรอแบบขัดสีเหมือนกัน โดยเมื่อทำการตรวจสอบการสวมประกอบพบช่องว่างบริเวณรูสวม ดังรูปที่ 13 ซึ่งช่องว่างนี้ส่งผลให้ข้อไขยืดออก

รูปที่ 13 แสดงลักษณะช่องว่างบริเวณรูสวม

- 1) ในการประกอบชุดโซ่ ควรเลือกใช้ข้อโซ่ที่ผ่านการซ่อมแซมรวมที่สึกหรอเสมอ เพื่อป้องกันข้อโซ่ยึด
- 2) ตรวจสอบระยะพิชของข้อโซ่และระยะพิชของฟันเฟืองให้สัมพันธ์กันขณะการประกอบ

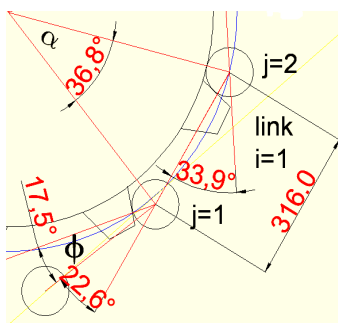
พิจารณาในรูปที่ 14 แสดงลักษณะของข้อไขที่ไม่เกิดการป็นพื้นเฟือง มุมระหว่างข้อไขที่ตำแหน่ง  $j=1$  เท่ากับ 18 องศา และที่ตำแหน่ง  $j=2$  ค่ามุมระหว่างข้อไข เท่ากับ 36 องศา ระยะพิชของข้อไขเท่ากับ 304.8 มิลลิเมตร ลักษณะเช่นนี้ข้อไขไม่เกิดการป็นพื้นเฟืองซึ่งทำให้ข้อต่อไขได้รับแรงกระทำที่เหมือนกันตลอดวงจรการทำงาน รูปที่ 15 แสดงผลของการที่ข้อไขยืดออกจากเดิม 304.8 mm. เป็น 316.0 mm. ทำให้ระยะพิชระหว่างล้อพื้นเฟือง กับระยะพิชของข้อไขไม่สัมพันธ์กัน ทำให้ข้อไขเกิดการป็นพื้นเฟืองขึ้น มีผลทำให้มุมระหว่างข้อไขที่ตำแหน่ง  $j=1$

เปลี่ยนไปจากปกติ 18 องศา เป็น 22.6 องศา และที่ตำแหน่ง  $j=2$  มุมระหว่างข้อโซ่เปลี่ยนไปจากปกติ 36 องศา เป็น 33.9 องศา มุมที่เปลี่ยนไปนี้มีผลต่อแรงกระทำกับข้อต่อโซ่ กล่าวคือข้อต่อโซ่ที่เกิดการป็นฟันเฟืองเกิดแรงดันจากฟันเฟืองกระทำที่ข้อต่อสูงขึ้น ส่งผลทำให้ทอร์คเพิ่มขึ้นด้วย

ดังนั้นสาเหตุที่สลักข้อโซ่สึกหรอรุนแรงเกิดจากข้อโซ่ยึด เมื่อเคลื่อนที่ไปบนล้อฟันเฟืองจึงเกิดการป็นฟันเฟืองข้อโซ่ที่ป็นฟันเฟืองจะได้รับแรงดันจากฟันเฟืองสูงขึ้น ส่งผลให้ขนาดทอร์คที่กระทำต่อผิวของสลักข้อโซ่สูงขึ้นด้วย และเกิดการเคลื่อนที่ผิดปกติซึ่งเป็นผลเสียต่อผิวของสลักข้อโซ่และส่งผลต่อฟันเฟืองให้สึกหรออย่างรวดเร็ว

รูปที่ 15 แสดงข้อโซ่ยึดเกิดการป็นฟันเฟือง
