## การปรับปรุงและการป้องกันของเสียในกระบวนการผลิตชิ้นส่วนซีลขอบกระจกรถยนต์

กรณีศึกษา: บริษัทผู้ผลิตชิ้นส่วนพลาสติก

### The Improving and Defect Prevention in Production Process of Car Window Trim

### Seal Parts Case study: Company for Plastic Components

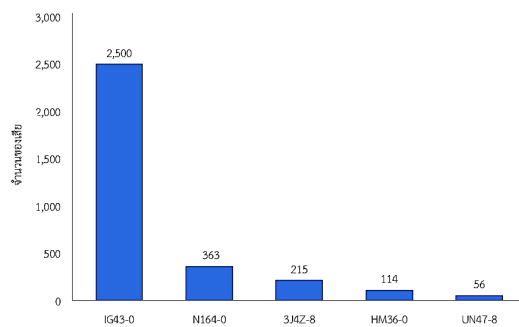
รูปที่ 4 ข้อมูลของเสีย 5 อันดับแรกในเดือน ต.ค. 65

จากข้อมูลในเดือนตุลาคมซึ่งมีค่าสัดส่วนของเสียสูงที่สุด โดยมีค่าเท่ากับ 94 PPM เมื่อนำข้อมูลของเสีย 5 อันดับแรกมาพิจารณา ดังแสดงในรูปที่ 4 พบว่าผลิตภัณฑ์หมายเลข IG43-0 หรือชิ้นส่วนซีลขอบกระจกกรรถยนต์เกิดของเสียในกระบวนการผลิตมากที่สุดจำนวน 2,500 ชิ้น คิดเป็นร้อยละ 65.79 ของปริมาณของเสียที่เกิดขึ้นทั้งหมดในเดือนตุลาคม ชิ้นส่วนดังกล่าวจึงถูกนำมาแก้ไขเป็นลำดับแรก

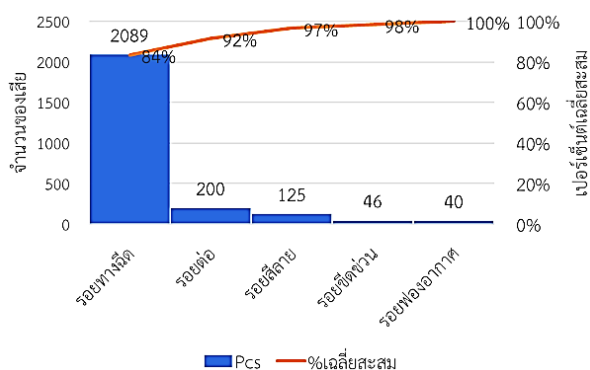
รูปที่ 5 แผนภูมิพาเรโตของลักษณะข้อบกพร่องที่เกิดขึ้นของชิ้นส่วนซีลขอบกระจกรถยนต์

จากการศึกษาลักษณะข้อบกพร่องที่เกิดขึ้นของชิ้นส่วนซีลขอบกระจกรถยนต์พบว่าทั้งหมด 5 ประเภท ได้แก่ ชิ้นงานเป็นรอยทางฉีก รอยต่อ รอยสไลย รอยขีดข่วน และรอยฟองอากาศ เมื่อนำมาสร้างแผนภูมิพาเรโตดังแสดงในรูปที่ 5 พบว่าข้อบกพร่องประเภทรอยทางฉีกเป็นปัญหาที่สำคัญที่สุดที่ต้องแก้ไข โดยเกิดขึ้นจำนวน 2,089 ชิ้น คิดเป็นร้อยละ 84 ของลักษณะข้อบกพร่องที่พบทั้งหมด โดยรูปที่ 6 แสดงลักษณะข้อบกพร่องประเภทรอยทางฉีก

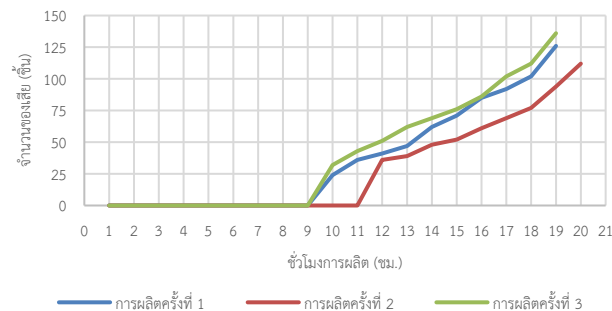
รูปที่ 7 ปริมาณของเสียที่มีลักษณะข้อบกพร่องประเภทรอยทางฉิดเทียบกับช่วงเวลาของการผลิตในเดือน ต.ค. 65

เมื่อนำข้อมูลการเกิดของเสียมาพิจารณาเพิ่มเติม พบว่าจากการผลิตทั้งหมดสามครั้งในเดือนตุลาคมจะเกิดของเสียที่มีลักษณะข้อบกพร่องประเภทรอยทางฉิดในทุกครั้งที่ผลิตคิดเป็นร้อยละ 5.53 ของปริมาณการผลิตทั้งหมด ดังตารางที่ 1 โดยเริ่มเกิดของเสียประเภทนี้ตั้งแต่ชั่วโมงที่ 9 ของการผลิตเป็นต้นไป ดังรูปที่ 7

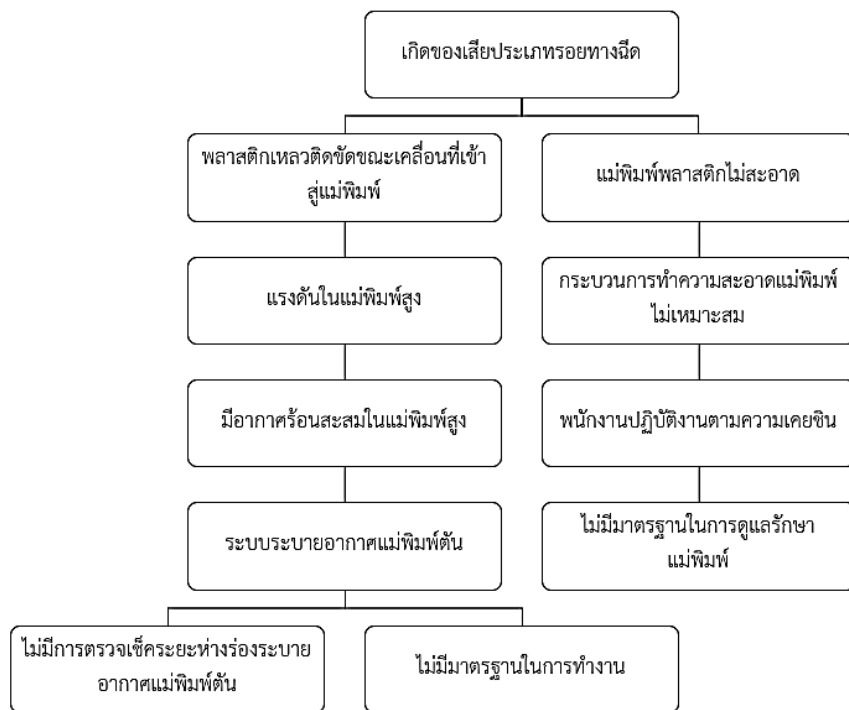
รูปที่ 8 การวิเคราะห์สาเหตุปัญหาด้วยการถามซ้ำ

การวิเคราะห์สาเหตุปัญหาด้วยการถามซ้ำถูกนำมาใช้เพื่อวิเคราะห์ปัญหา โดยมุ่งเป้าไปที่วิธีการ เครื่องจักร และอุปกรณ์ ในกระบวนการผลิต ซึ่งเป็นปัจจัยหลักที่มีอิทธิพลต่อการเกิดของเสียที่มีลักษณะข้อบกพร่องประเภทรอยทางฉิด ดังแสดงไว้ในรูปที่ 8 ซึ่งพบว่าสาเหตุเกิดจากการอุดตันภายในระบบระบายอากาศของแม่พิมพ์ จึงประยุกต์ใช้หลักการในการบำรุงรักษาเพื่อกำหนดแนวทางการแก้ไขในขั้นตอนการเตรียมแม่พิมพ์ ดังนี้

- 1) เน้นย้ำการล้างทำความสะอาดในส่วนของระบบระบายอากาศแม่พิมพ์
  - 2) ตรวจสอบระยะห่างของร่องระบายอากาศแม่พิมพ์ให้ได้ตามมาตรฐานซึ่งกำหนดไว้เท่ากับ 0.01-0.02 mm
- จากนั้น จัดทำคู่มือปฏิบัติงานสำหรับการเตรียมแม่พิมพ์ โดยมีตัวอย่างของคู่มือปฏิบัติงานแสดงไว้ในรูปที่ 9

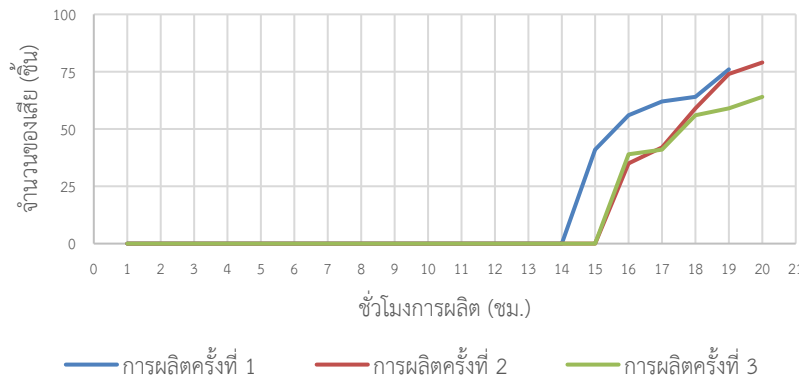
รูปที่ 10 ปริมาณของเสียที่มีลักษณะข้อบกพร่องประเภทรอยทางฉีกเทียบกับช่วงเวลาของการผลิตในเดือน ม.ค. 66

หลังการดำเนินการปรับปรุงตามแนวทางคู่มือปฏิบัติงานสำหรับการเตรียมแม่พิมพ์ ดังรูปที่ 9 ที่ได้ออกแบบขั้นตอนการตรวจสอบและการล้างทำความสะอาดแม่พิมพ์ เมื่อปฏิบัติตามแนวทางดังกล่าวช่วยให้แม่พิมพ์สะอาดขึ้น เศษพลาสติกตกค้างและอุณหภูมิของแม่พิมพ์ลดลง ซึ่งส่งผลต่อแรงดันที่ลดลงจากการไหลที่ดีของของพลาสติกเหลว และการระบายความร้อนที่ดีขึ้น เมื่อนำข้อมูลหลังจากการปฏิบัติตามแนวทางคู่มือปฏิบัติงานสำหรับการเตรียมแม่พิมพ์จำนวนของการผลิตสามครั้งในเดือนมกราคม 2566 มาพิจารณา พบว่ายังเกิดของเสียที่มีลักษณะข้อบกพร่องประเภทนี้ แต่มีปริมาณลดลงเหลือ 918 ชิ้น คิดเป็นร้อยละ 2.31 ของปริมาณการผลิตทั้งหมด ดังตารางที่ 2 โดยเริ่มเกิดของเสียประเภทนี้ตั้งแต่ชั่วโมงที่ 14 ของการผลิตเป็นต้นไป ดังรูปที่ 10
