# สมบัติทางกลและโครงสร้างจุลภาคของการวิเคราะห์ความเสียหายที่ส่งผ่าน เฟืองเฉียงรยนต์บรรทุกขนาดเล็ก

## MECHANICAL PROPERTIES AND MICROSTRUCTURE OF PICKUP'S HELICAL GEAR TRANSMISSION FAILURE ANALYSES

วิษณุ บุญมาก และ กัณวริช พลูพรราชญ์

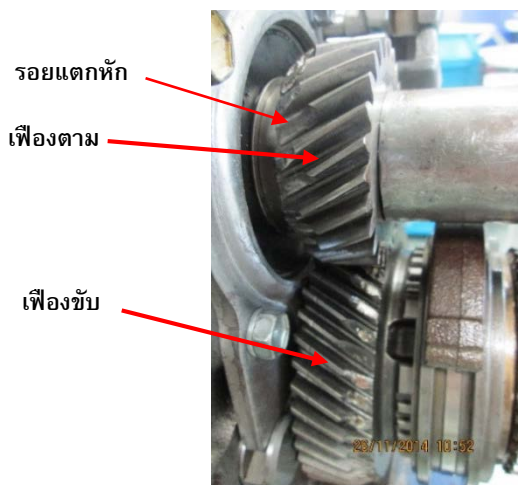
การตรวจสอบด้วยภาพถ่ายของเฟืองที่เสียหายจะเห็นว่าจำนวนของฟันเฟืองที่แตกอยู่ติด ๆ กันมีสาเหตุเกิดจากความล้าตัวของวัสดุดังรูปที่ 1 จะเห็นได้ว่าการแตกมีลักษณะเป็นสามเหลี่ยมขนาดใหญ่ที่ปลายด้านหนึ่งของฟันเฟืองและมีพื้นที่เป็น  $1/3$  ของความกว้างฟันเฟือง [1]

รูปที่ 1 การแตกหักของเฟืองเฉียงที่ตำแหน่งเกียร์ 5

การตรวจสอบความเสียหายด้วยภาพถ่ายแสดงให้เห็นรอยแตกหักเป็นสามเหลี่ยมที่ปลายของฟันเฟืองทั้งนี้พื้นที่รอยแตกเป็นหนึ่งในสามของความกว้างฟันเฟืองซึ่งเกิดจากความล้าของวัสดุ ซึ่งบอกได้ว่ามีโหลดกระทำสูงสุดเกิดขึ้นในแนวพิตช์ของฟันเฟือง

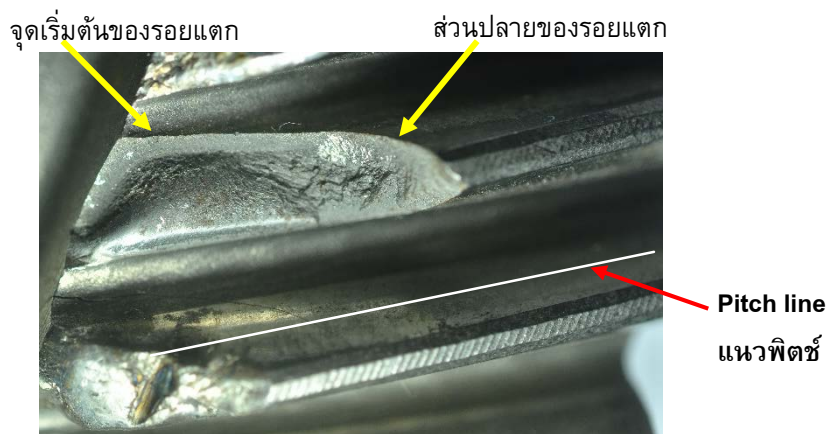
พิจารณารูปที่ 2 ภาพขยายพื้นผิวรอยแตกหักของฟันเฟืองแสดงให้เห็นจุดเริ่มต้นของรอยแตกมีลักษณะเป็นแบบ Beach marks คือการแตกมีลักษณะแบนราบต่อเนื่องไปจนถึงส่วนปลายของรอยแตกจุดเริ่มต้นของรอยแตกจะมองเห็นได้อย่างชัดเจนดังรูปที่ 2 ที่มาของรอยแตกเกิดขึ้นในแนวพิตช์ (Pitch line) ใกล้กับปลายด้านหนึ่งของฟันเฟืองซึ่งบอกได้ว่าโหลดที่กระทำสูงสุดอยู่ที่จุดนี้ [1]

รูปที่ 2 ขยายพื้นผิวรอยแตกหักของพื้นเฟืองเฉียง

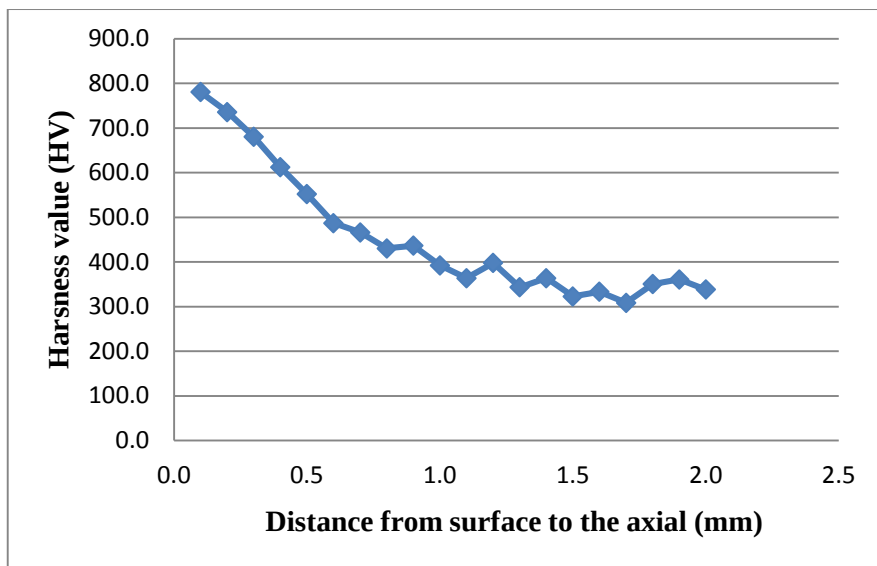
การทดสอบความแข็งของเฟืองเฉียงด้วยการวัดความแข็งแบบวิกเกอร์สด้วยเครื่องมือวัดของ (Mitutoyo model MVKH1) การวัดความแข็งตามแนวภาคตัดขวาง ผลที่ได้ดังรูปที่ 3 ค่าความแข็งสูงสุดที่ผิวของเฟืองเท่ากับ 780 HV (63.3 HRC) และค่าความแข็งต่ำสุดที่บริเวณใจกลางของเฟืองเท่ากับ 310 HV (31 HRC)

รูปที่ 3 ค่าความแข็งเฟืองที่เสียหายโดยวัดจากขอบผิวด้านนอกไปถึงแกนกลางของเฟือง

จากการทดสอบความแข็งพบว่าค่าความแข็งสูงสุดอยู่ที่ผิวของเฟืองมีค่าเป็น 63.3 HRC และค่าความแข็งต่ำสุดที่บริเวณใจกลางของเฟือง 31 HRC การวิเคราะห์โครงสร้างจุลภาคด้วย OM จะเห็นว่าที่ผิวรอบนอกมีส่วนประกอบของมาร์เทนไซต์ ส่วนบริเวณใจกลางมีส่วนประกอบของเฟอร์ไรต์กับเพิร์ลไลต์ ผลจากค่าความแข็งและโครงสร้างจุลภาคสามารถบอกได้ว่าเฟืองชิ้นนี้ได้รับการเพิ่มความแข็งด้วยการชุบแข็งที่ผิวโดยวิธีคาร์โบไรซิง (Carburizing) และไม่พบความผิดปกติในโครงสร้างจุลภาคของเฟือง

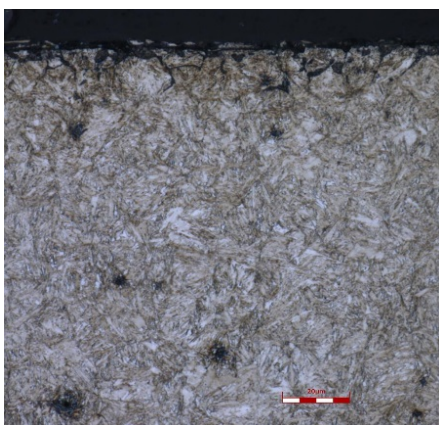
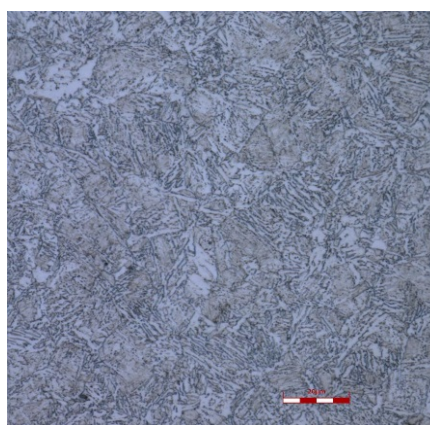
การตรวจสอบโครงสร้างจุลภาคของเฟืองที่เสียหายโดยใช้กล้องจุลทรรศน์รุ่น OLYMPUS LASER MICROSCOPES: OLS 4000 ที่ผิวของเฟืองมีส่วนประกอบของมาร์เทนไซต์ซึ่งผ่านการเทมเปอร์ดังรูปที่ 4a ส่วนที่บริเวณใจกลางของเฟืองจะมีส่วนประกอบของโครงสร้างจุลภาคที่เป็นเฟอร์ไรต์ผสมเพิร์ลไลต์ดังรูปที่ 4b จากการสังเกตโครงสร้างจุลภาคและผลจากค่าความแข็งสามารถบอกได้ว่าเฟืองชิ้นนี้ได้รับการเพิ่มความแข็งด้วยการชุบแข็งที่ผิวโดยวิธีคาร์โบไรซิง (Carburizing) จนทำให้ผิวรอบนอกมีส่วนประกอบของมาร์เทนไซต์ (Full martensite) ส่วนชั้นด้านในจะเป็นเฟอร์ไรต์ผสมเพิร์ลไลต์เต็มรูปแบบที่ไม่พบความผิดปกติในโครงสร้างจุลภาคของเฟือง [3]

รูปที่ 4 โครงสร้างจุลภาคของเฟืองที่กำลังขยาย 2129X (a) รูปที่ผิวของเฟืองมีส่วนประกอบของมาร์เทนไซต์ (b) รูปที่แกนกลางของเฟืองจะมีส่วนประกอบของเฟอร์ไรต์และเพิร์ลไลต์

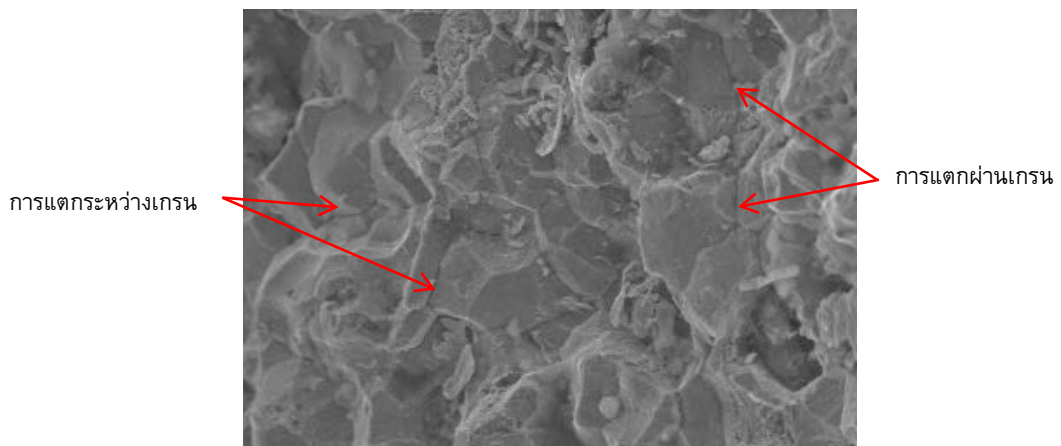
การตรวจสอบรอยแตกหักของพื้นเฟืองเกียร์โดยใช้กล้องจุลทรรศน์อิเล็กตรอนไมโครสโคปแบบส่องกราด หรือ Scanning Electron Microscope: SEM (HITACHI: S-3400N) ดังรูปที่ 5 ถ่ายบริเวณผิวรอบนอกของเฟืองแสดงให้เห็นว่าการแตกผ่านเกรน (Transgranular) ซึ่งเป็นผลของการเปลี่ยนแนวระนาบที่แยก (Cleavage features) ออกจากเกรนหนึ่งไปสู่อีกเกรนหนึ่งและมองเห็นการแตกระหว่างเกรน (Intergranular fracture) รอยแตกจะเกิดตามแนวขอบเกรนซึ่งโดยปกติเกิดจากขอบเกรนซึ่งอ่อนแอและเปราะ ลักษณะดังกล่าวเป็นการแตกหักแบบเปราะ รูปที่ 6 ถ่ายในบริเวณแกนกลางของเฟืองแสดงให้เห็นว่ามีลักษณะการแตกแบบแยกออก อีกทั้งมีลักษณะเป็นหลุม (Pit) อีกด้วย ความเสียหายในบริเวณนี้เป็นแบบผสมซึ่งมีการแตกหักแบบเปราะและแบบเหนียวปนกัน [4]

รูปที่ 5 ภาพจากกล้องขยายกำลังสูง (SEM) ถ่ายบริเวณผิวรอบนอกของเฟืองสามารถมองเห็นการแตกผ่านเกรนและการแตกหักระหว่างเกรน กำลังขยาย 500x (10  $\mu$ m)

การตรวจสอบรอยแตกของเฟืองด้วย SEM พบว่าลักษณะของรอยแตกบริเวณผิวรอบนอกของเฟืองมีการแตกผ่านเกรนและการแตกระหว่างเกรน ซึ่งเป็นการแตกหักแบบเปราะ ส่วนที่แกนกลางของเฟืองมีการแตกแบบแยกออกและแบบรอยบวม ความเสียหายในบริเวณนี้เป็นแบบผสมคือมีการแตกหักแบบเปราะและแบบเหนียวปนกัน

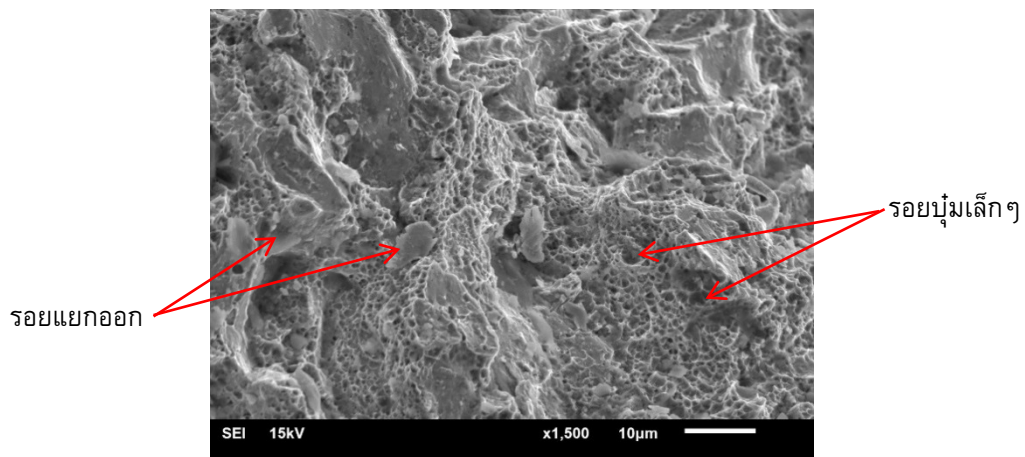
รูปที่ 6 ภาพจากกล้องขยายกำลังสูง (SEM) ถ่ายที่ใจกลางของเฟืองสามารถมองเห็นลักษณะการแตกแบบแยกออกและมีลักษณะเป็นรอยบวมเล็กๆ โดยมีกำลังขยาย 1500x (10 µm)

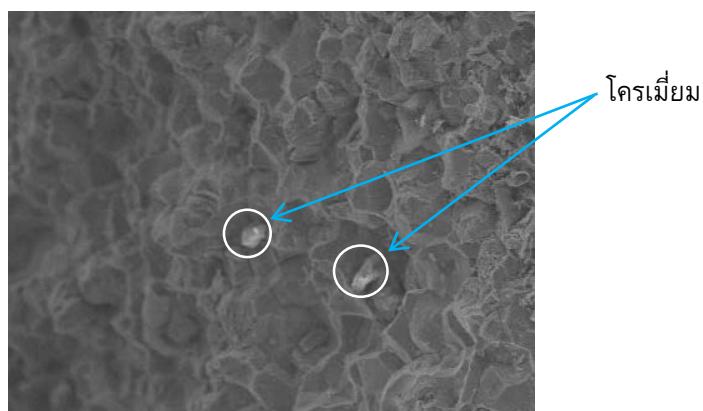
การวิเคราะห์ธาตุเชิงปริมาณด้วย EDS (Energy Dispersive Spectroscopy) พิจารณาจุดที่เกิดการรวมตัวกันของธาตุ (Included Elements) ดังแสดงในรูปที่ 7 แนวของการสแกนจะเห็นว่าธาตุโครเมียมสูงที่สุดในบริเวณรอบวงกลมสีขาว หากพิจารณารูปที่ 8 ตรงแนวกราฟ EDS จะเห็นว่าธาตุโครเมียมที่เพิ่มสูงขึ้น ส่วนองค์ประกอบอื่นๆ คือเหล็ก คาร์บอน แมงกานีส ซิลิกอน และออกไซด์ มีการรวมตัวกันเป็นส่วนผสมของออกไซด์ล้อมรอบด้วยคาร์ไบด์ก่อนที่จะมีการเปลี่ยนสถานะจากของเหลวกลายเป็นของแข็ง สรุปผลได้ว่าการแข็งตัวเป็นเหล็กกล้าผสมต่ำจะมีองค์ประกอบของออกไซด์ (สีเข้ม) ล้อมรอบด้วยคาร์ไบด์  $\text{Fe}_3\text{C}$  [5]

รูปที่ 7 จุดที่เกิดการรวมตัวกันของธาตุต่าง ๆ ซึ่งมีโครเมียมสูงที่สุด กำลังขยาย 200x (20 µm)

การวิเคราะห์เปอร์เซ็นต์ธาตุผสมด้วยวิธี EDS จุดที่เกิดการรวมตัวกันของธาตุผสมจะเห็นว่ามีการรวมตัวของธาตุโครเมียมที่เพิ่มสูงขึ้น ส่วนองค์ประกอบอื่นคือเหล็ก คาร์บอน แมงกานีส ซิลิกอน และออกไซด์ ผลที่ได้แสดงให้เห็นว่ามีการรวมตัวกันเป็นส่วนผสมของออกไซด์ล้อมรอบด้วยคาร์ไบด์ก่อนที่จะมี

การเปลี่ยนสถานะจากของเหลวเป็นของแข็ง สรุปคือเปอร์เซ็นต์การรวมตัวของออกไซด์กับคาร์ไบด์ ในโครงสร้างจุลภาคจะเป็นสาเหตุของความเสียหายที่เกิดขึ้นในพื้นผิว

3. เปอร์เซ็นต์การรวมตัวของออกไซด์กับคาร์ไบด์ในโครงสร้างจุลภาคที่ไม่เหมาะสม (Inclusion) เป็นสาเหตุของความเสียหายที่เกิดขึ้นในพื้นผิว เช่นกรณีนี้โครงสร้างจุลภาคของออกไซด์ซึ่งล้อมรอบด้วยคาร์ไบด์ที่เกิดขึ้นก่อนที่จะมีการเปลี่ยนสถานะ ซึ่งเป็นสิ่งที่ยากต่อการควบคุมในการผลิต โดยส่วนใหญ่จะทำด้วยการเติมสารที่ช่วยขับออกไซด์

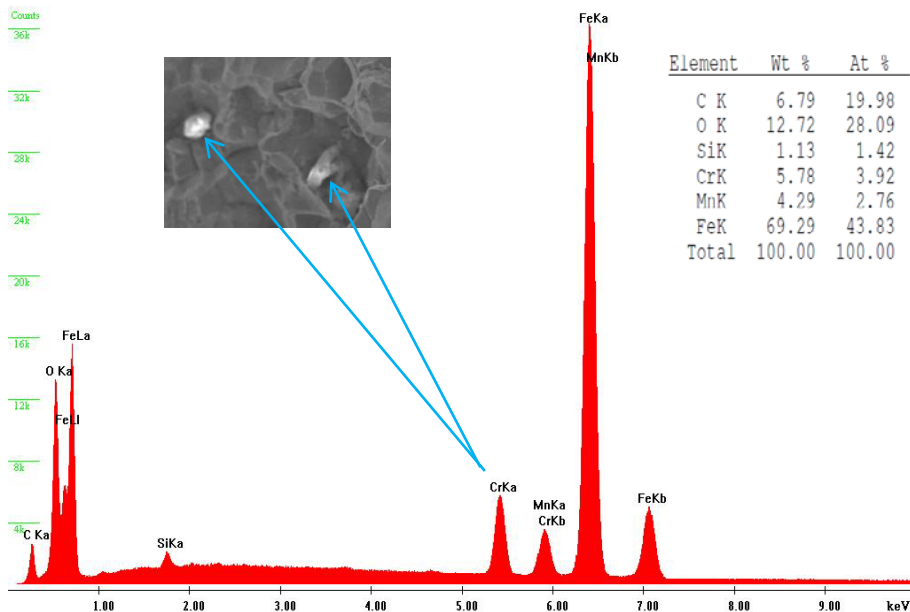
รูปที่ 8 กราฟ EDS จุดที่เกิดการรวมตัวกันของธาตุผสมต่ำ

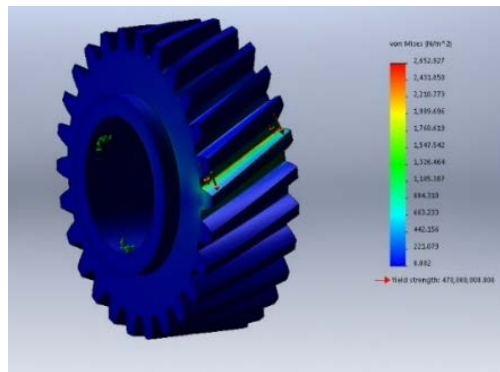
ผลของการวิเคราะห์ความเค้นดัดโดยใช้โปรแกรม Solid works 14 ตามเงื่อนไขขอบเขตที่ถูกนำมาใช้ในฟันเฟืองเกียร์แสดงให้เห็นว่าความเค้นที่กระทำกับฟันเฟืองเกิดขึ้นดังรูปที่ 9 และค่าความเค้นดัดที่เกิดขึ้นกับฟันเฟืองจะมีการเปลี่ยนแปลงตามแรงที่ส่งกำลังของเฟือง  $W_t$  ที่เพิ่มขึ้น ดังแสดงในตารางที่ 3 [7]

รูปที่ 9 ค่าความเค้นดัดที่เกิดจากแรงส่งกำลังของเฟือง  $W_t = 12.24 \text{ kN}$

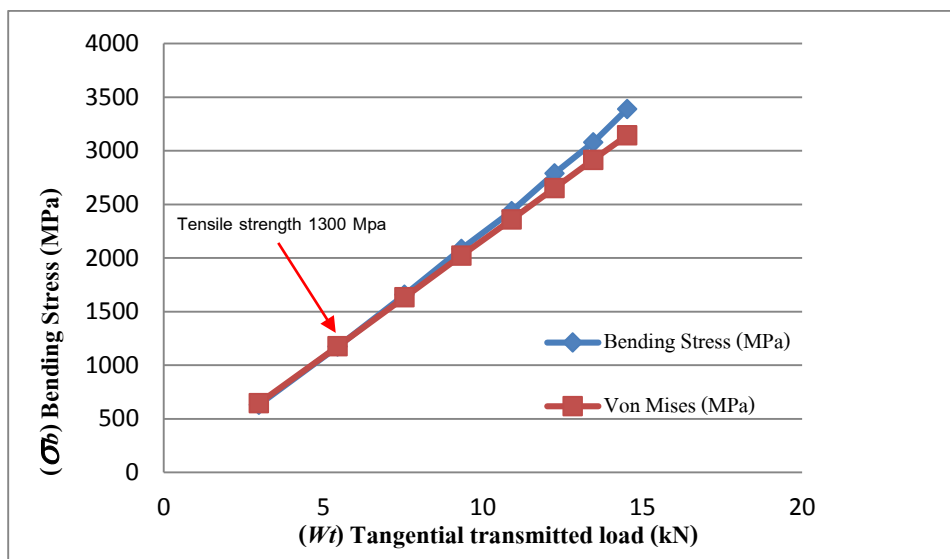
จากรูปที่ 10 ค่าความเค้นดัดที่ได้จากการคำนวณและวิธีไฟไนต์เอลิเมนต์มีค่าที่ใกล้เคียงกันมาก ความเค้นดัดจะเพิ่มขึ้นตามแรงบิดที่เพิ่มขึ้น สรุปคือในกรณีที่แรงบิดมีมากกว่า Tensile strength  $1300 \text{ N/mm}^2$  [8] จึงเป็นสาเหตุหนึ่งที่ทำให้เฟืองแตกในระหว่างเปลี่ยนเกียร์

รูปที่ 10 เปรียบเทียบค่าความเค้นดัดระหว่างสมการของ AGMA กับวิธีไฟไนต์อีลิเมนต์

ผลการคำนวณที่ได้จากสมการของลูอิสตามมาตรฐานของ AGMA เปรียบเทียบกับวิธีไฟไนต์ลิเมนต์นั้นมีความใกล้เคียงกันมากเมื่อแรงบิดเพิ่มสูงขึ้นจนเกินค่า Tensile strength ก็เป็นอีกสาเหตุหนึ่งที่ทำให้เฟืองเกิดการแตกหัก

4. ความเค้นดัดที่เกิดจากแรงบิดมีค่ามากกว่า Tensile strength ของวัสดุเฟืองดังผลที่ได้จากวิธีการคำนวณและวิธีไฟไนต์เอลิเมนต์ เป็นตัวบ่งบอกได้ว่าค่าความเค้นดัดสูงสุดไม่ควรเกิน 1300 N/mm<sup>2</sup> ซึ่งจะเป็นประโยชน์ต่อผู้ออกแบบเฟือง (จากกรณีดังกล่าวก็จะช่วยให้ผู้ที่นำรถยนต์ไปเพิ่มกำลังจะได้ตระหนักถึงผลเสียหายที่ตามมาจากการเพิ่มความแรงของเครื่องยนต์ เพราะจะมีผลกับเกียร์และระบบส่งกำลัง)
