## การเฝ้าระวังน้ำสูญเสียสำหรับโครงข่ายท่อประธานด้วยวิธีสมดุลน้ำ

### Water Loss Monitoring System for Trunk Main System by Water Balance Method

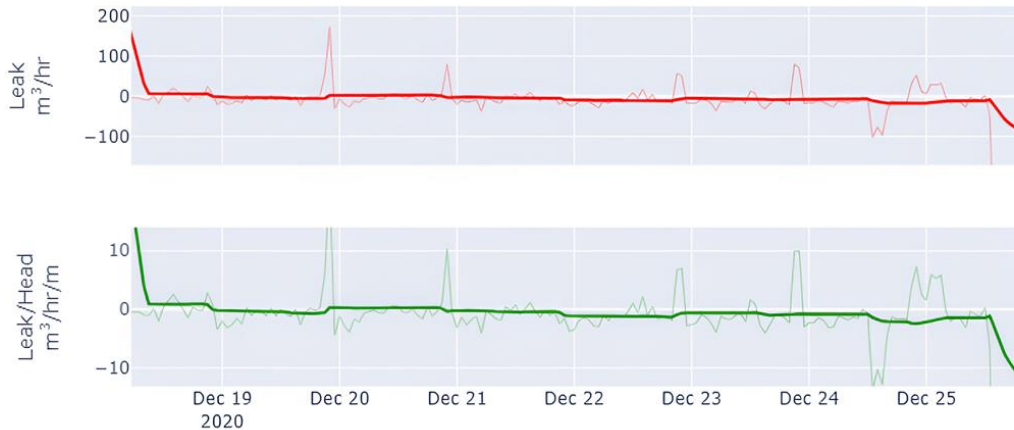
รูปที่ 4 สมดุลน้ำระยะยาว วันที่ 18-25 ธันวาคม 2563 ของเส้นทางท่อประปา 15-05 (บน น้ำรั่ว, ล่าง น้ำรั่วต่อแรงดัน)

ผลลัพธ์ดังแสดงในรูปที่ 4 ใน Route นี้ หากดูเฉพาะช่วงเวลา 18-25 ธันวาคม 2563 ซึ่งเป็นช่วงที่คาดว่าค่าทุกมาตรมีความน่าเชื่อถือ ส่วนกราฟบางส่วนที่มีค่าโดดอย่างเห็นได้ชัดนั้นเป็นเพราะช่วงที่มาตร Outflow ของเส้นทางลดต่ำ

พอดี โดยมีค่าการรั่วอยู่ระหว่าง  $\pm 10$  ม<sup>3</sup>/ชม จึงคาดว่าช่วงเวลาดังกล่าวไม่มีน้ำรั่วในเส้นทางนี้

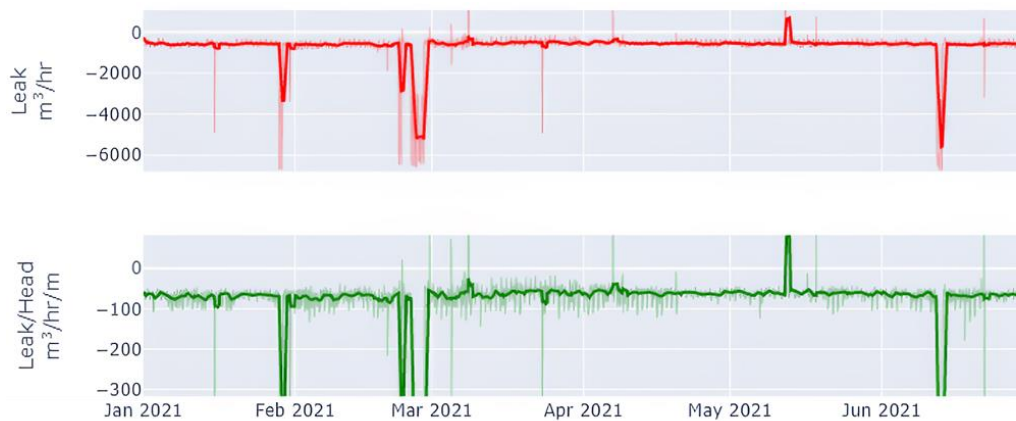
รูปที่ 14 สมดุลน้ำระยะยาว มกราคม ถึง มิถุนายน 2564 ของเส้นทางท่อประปา 15-13 (บน น้ำรั่ว, ล่าง น้ำรั่วต่อแรงดัน)

จากกราฟรูปที่ 14 ค่าเกือบทั้งหมดติดลบ เป็นผลมา  
จาก Inflow BK03-Phayathai และ BK04-Phayathai จ่าย  
น้ำน้อยกว่า U231 ซึ่งเป็นไปไม่ได้เพราะ BK ทั้งคู่เป็นโรงสูบน้ำ  
จ่ายน้ำต้นทาง จึงระบุไม่ได้ว่ามีการสูญเสียในเส้นทางนี้  
หรือไม่ ส่วนช่วงที่กราฟติดลบผิดปกติอย่างเห็นได้ชัดเป็นช่วง  
ที่มาตร BK ทั้งสองไม่มีค่าในระบบ คาดว่าเป็นความผิดพลาด  
ของการเก็บค่าการตรวจวัด
