## การสำรวจแหล่งกำเนิดน้ำเสียและการประเมินประสิทธิภาพของระบบบำบัดน้ำเสีย แบบศูนย์กลางของมหาวิทยาลัยศิลปากร วิทยาเขตพระราชวังสนามจันทร์\*

### Assessment of Wastewater Sources and Central Wastewater Treatment Efficiency of Silpakorn University, Sanamchandra Palace Campus

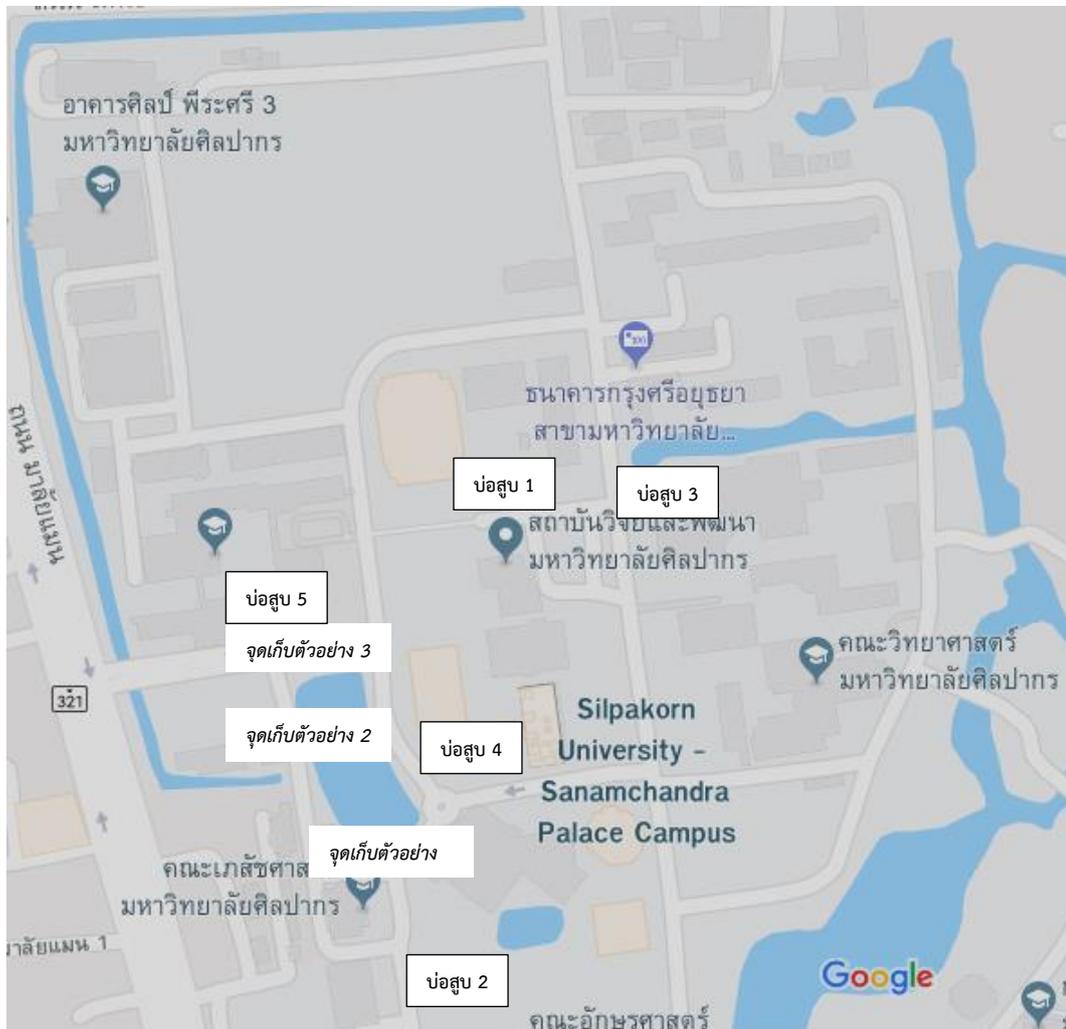
รูปที่ 1 จุดเก็บตัวอย่างน้ำเสียจากบ่อสูบลำและระบบบำบัดน้ำเสีย

การศึกษานี้ได้เก็บตัวอย่างน้ำจากบ่อบำบัดน้ำเสียจำนวน 3 จุด ได้แก่ จุดที่ 1 บริเวณทางเข้าบ่อที่ 1 จุดที่ 2 บริเวณทางเข้าบ่อที่ 2 และจุดที่ 3 บริเวณท่อน้ำล้นออกจากบ่อที่ 2 ดังรูปที่ 1 โดยเก็บตัวอย่างในฤดูฝนและฤดูแล้ง ฤดูละ 4 วัน ในแต่ละวันทำการเก็บตัวอย่างจุดละ 2 ครั้งในเวลา 06.00 น. และ 18.00 น. จากนั้นนำตัวอย่างทั้งสองมาผสมรวมกันซึ่งเป็นการเก็บตัวอย่างแบบผสมรวม (Integrated sampling) แล้วนำมาวิเคราะห์ปีโอดี ของแข็งแขวนลอย เจลดาห์ลไนโตรเจนทั้งหมด (Total Kjeldahl nitrogen, TKN) ฟอสฟอรัสทั้งหมด (Total phosphorus, TP) แบคทีเรียโคลิฟอร์มทั้งหมด (Total coliform bacteria, TCB) และแบคทีเรียฟีคัลโคลิฟอร์ม (Fecal coliform bacteria, FCB) ตามวิธีมาตรฐานของ APHA AWWA and WPCF (2005)

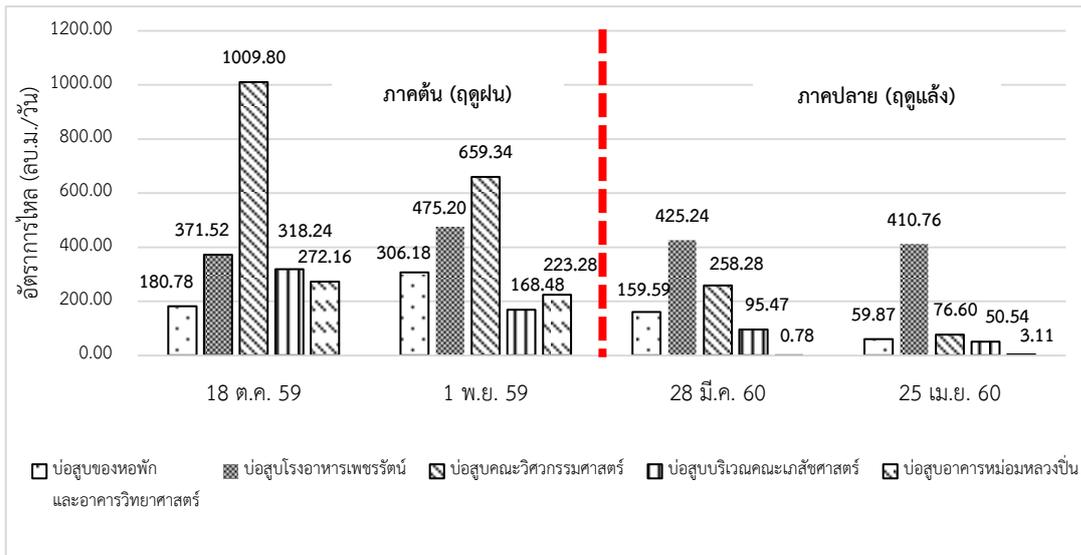
รูปที่ 2 อัตราการไหลเฉลี่ยของน้ำเสียที่ลงบ่อบำบัดต่าง ๆ

รูปที่ 2 แสดงอัตราการไหลของน้ำเสียที่ไหลลงบ่อสูบลทั้ง 5 บ่อใน 2 ฤดู บ่อสูบลที่มีอัตราการไหลของน้ำเสียสูงได้แก่ บ่อสูบลโรงอาหารเพชรรัตน์ และบ่อสูบลบริเวณคณะเภสัชศาสตร์ ซึ่งเป็นบ่อสูบลที่รับน้ำจากโรงอาหารเช่นเดียวกัน อัตราการไหลรวมของน้ำเสียที่ลงสู่ระบบบำบัดแบบศูนย์กลางเท่ากับ 600.58 – 2,152 ลบ.ม./วัน

ทอระบายน้ำเสียของมหาวิทยาลัยเป็นแบบท่อแยกซึ่งน้ำฝนจะไม่ไหลลงมารวมในทอระบายน้ำเสีย แต่เมื่อเปรียบเทียบกับอัตราการไหลของ 2 ฤดูก็ยังพบว่าในฤดูฝนมีอัตราการไหลของน้ำเสียมากกว่าในฤดูแล้ง เนื่องจากในฤดูฝนเป็นช่วงภาคการศึกษาต้นซึ่งอยู่ระหว่างเดือน สิงหาคม – ธันวาคม 2559 ซึ่งมีกิจกรรมต่างๆ เกิดขึ้นมากมาย เช่น กิจกรรมรับน้องใหม่ การประชุมเชียร์ กิจกรรมเปิดโลกชมรม สัปดาห์วิทยาศาสตร์ และการแข่งขันกีฬาต่างๆ เป็นต้น ส่งผลให้เกิดน้ำเสียมากกว่าช่วงฤดูแล้งซึ่งเป็นช่วงภาคการศึกษาปลายซึ่งอยู่ระหว่างเดือนมกราคม – พฤษภาคม 2560 ซึ่งมีกิจกรรมต่าง ๆ น้อย

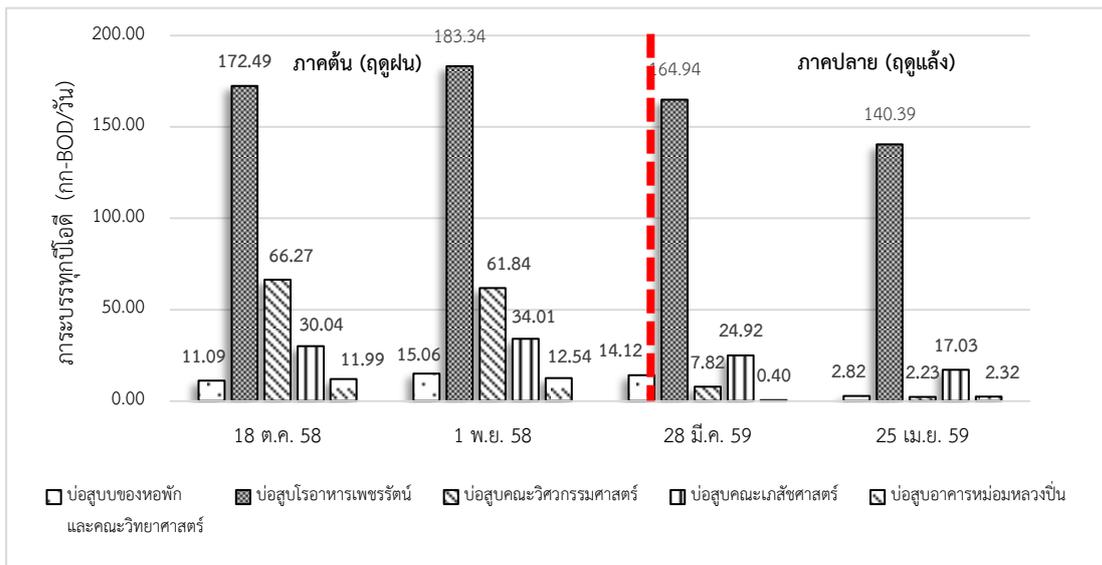
รูปที่ 3 ภาระบรรทุกบีโอดีเฉลี่ยของน้ำเสียที่ไหลลงสู่บ่อบำบัดต่าง ๆ

รูปที่ 3 แสดงภาระปีโอติที่ลงสู่บ่อสูบลทั้ง 5 บ่อใน 2 ฤดูกาล บ่อสูบลที่มีภาระปีโอติสูงสุด ได้แก่ บ่อสูบลโรงอาหารเพชรรัตน์ ภาระบรรทุกปีโอติในฤดูฝนสูงกว่าในฤดูแล้ง ภาระปีโอติรวมที่ลงสู่ระบบบำบัดแบบศูนย์กลางเท่ากับ 162.69 – 306.76 กก.-ปีโอติ/วัน

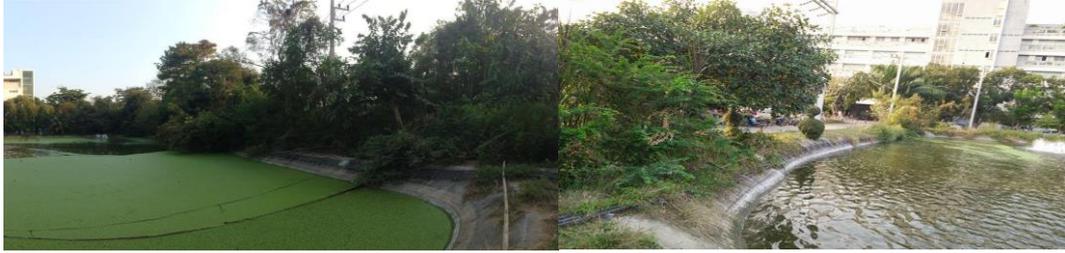
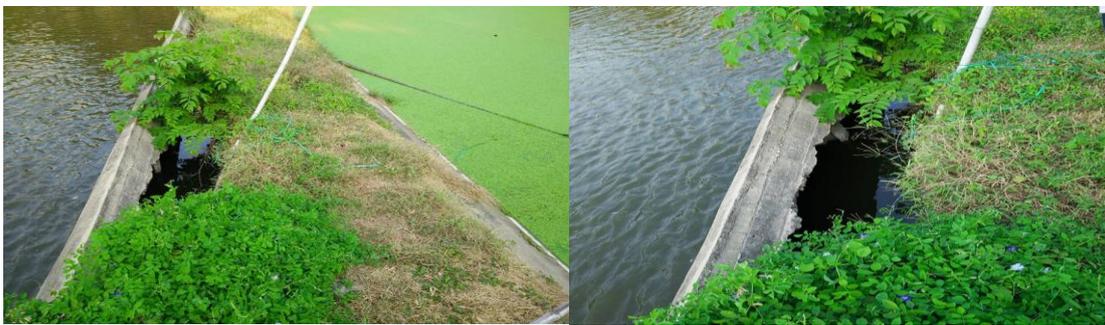
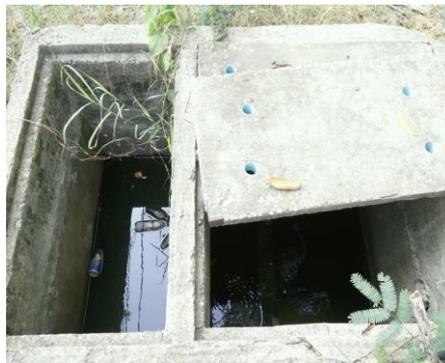
รูปที่ 4 สภาพแวดล้อมโดยรอบบ่อบำบัดน้ำเสียถ่ายเมื่อวันที่ 25 เมษายน 2560

จากการสำรวจสภาพแวดล้อมโดยรอบบ่อบำบัดน้ำเสียเมื่อวันที่ 25 เมษายน 2560 พบว่าบ่อบำบัดที่ 1 มีต้นไม้จำนวนมากอยู่บริเวณรอบบ่อ และมีบางส่วนที่ยื่นลงไปปกคลุมน้ำในบ่อบำบัดและพบว่ามีแนวเจริญขึ้นปกคลุมผิวน้ำทั่วทั้งบ่อ ต้นไม้และพืชน้ำเหล่านี้จะไปดบังแสงแดดที่ส่องลงมาบ่อส่งผลให้สาหร่ายสังเคราะห์แสงได้น้อยลง ส่วนบ่อบำบัดที่ 2 มีต้นไม้เจริญอยู่บริเวณรอบบ่อแต่ไม่มีส่วนที่ยื่นลงไปปกคลุมน้ำในบ่อบำบัด บริเวณที่เชื่อมต่อระหว่างบ่อบำบัดทั้ง 2 บ่อ ซึ่งเชื่อมด้วยท่อพีวีซีเกิดการชำรุด บริเวณท่อน้ำล้นที่ออกจากบ่อบำบัดที่ 2 ยังพบเศษขยะ เช่น ขวดแก้วและกระป๋องเครื่องดื่มทิ้งอยู่ ดังรูปที่ 4

บ่อบำบัดที่ 1

บ่อบำบัดที่ 2

จุดเชื่อมต่อระหว่าง 2 บ่อ

บ่อน้ำล้นรับน้ำจากบ่อบำบัดที่ 2 ก่อนปล่อยออกสู่คลองภายในมหาวิทยาลัย

2) ควรมีการบำรุงและดูแลรักษาบ่อบำบัดอย่างสม่ำเสมอ โดยซ่อมแซมขอบบ่อบริเวณรอยต่อ ระหว่างบ่อที่ 1 และบ่อที่ 2 และซ่อมแซมท่อน้ำเข้าบ่อที่ 2 ซึ่งชำรุดอยู่เพื่อป้องกันการไหลล้นของน้ำเสีย

3) ควรตัดต้นไม้บริเวณด้านข้างบ่อ กำหนดพื้นที่ปกคลุมผิวน้ำในบ่ออย่างหนาแน่นเป็นประจำเพื่อลด การบดบังแสงแดด

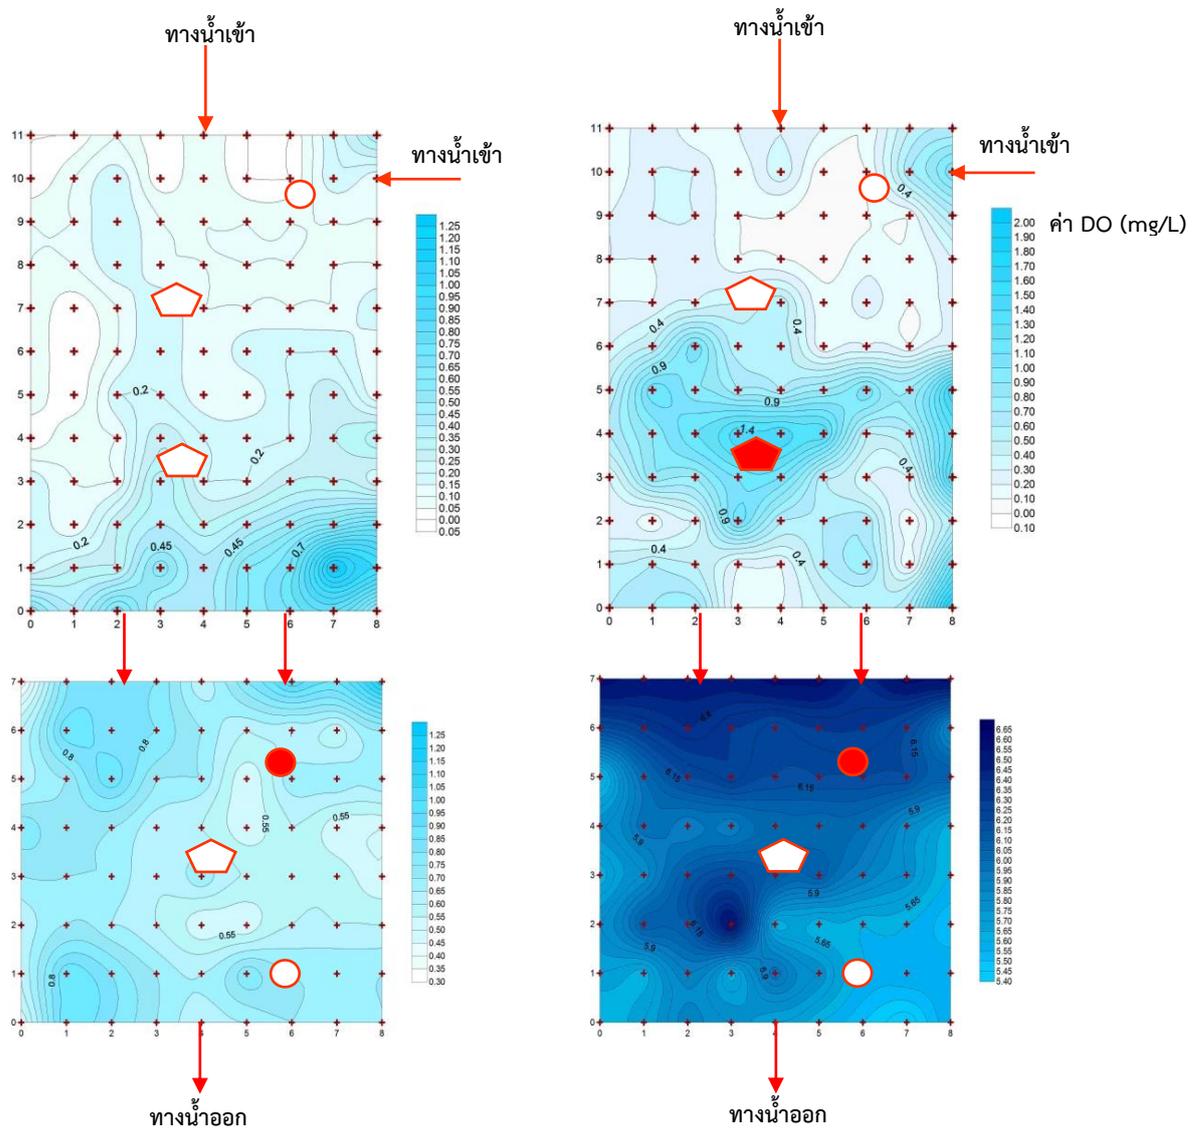
รูปที่ 5 ค่าออกซิเจนละลายในน้ำบ่อที่ 1 และ 2 ของวันที่ 1 พฤศจิกายน 2559

การกระจายของออกซิเจนละลายน้ำในบ่อบำบัดแสดงดังรูปที่ 5 ซึ่งสรุปได้ดังนี้ ออกซิเจนละลายน้ำในบ่อที่ 1 ในช่วงเช้ามีปริมาณออกซิเจนละลายต่ำซึ่งเกิดขึ้นตามบริเวณมุมบ่อหรือบริเวณที่ห่างไกลจากเครื่องเติมอากาศ เนื่องจากมีแหวนปกคลุมผิวน้ำหนาแน่นและบริเวณรอบบ่อมีต้นไม้ขึ้นอยู่จำนวนมาก และในช่วงบ่ายมีปริมาณออกซิเจนละลายน้ำสูงกว่าช่วงเช้าซึ่งเกิดจากการสังเคราะห์แสงของแหวนและสาหร่ายที่เจริญเติบโตอยู่ในบ่อบำบัด รวมทั้งมีการเปิดเครื่องเติมอากาศในบ่อที่ 1 ด้วย อย่างไรก็ตามการกระจายของปริมาณออกซิเจนละลายน้ำในบ่อไม่สม่ำเสมอทั่วทั้งบ่ออาจเป็นผลมาจากเครื่องเติมอากาศที่มีประสิทธิภาพในการกระจายออกซิเจนไม่เพียงพอ ส่วนในบ่อบำบัดที่ 2 มีปริมาณออกซิเจนละลายน้ำต่างกันมากในช่วงเช้าและบ่าย โดยในช่วงเช้าจะมีปริมาณออกซิเจนละลายในน้ำที่ต่ำกว่าช่วงช่วงบ่ายเนื่องจากในช่วงบ่ายมีการสังเคราะห์แสงของแหวนและสาหร่าย

(ก) เวลา 06.00-09.00 น.

(ข) เวลา 16.00-18.00 น.

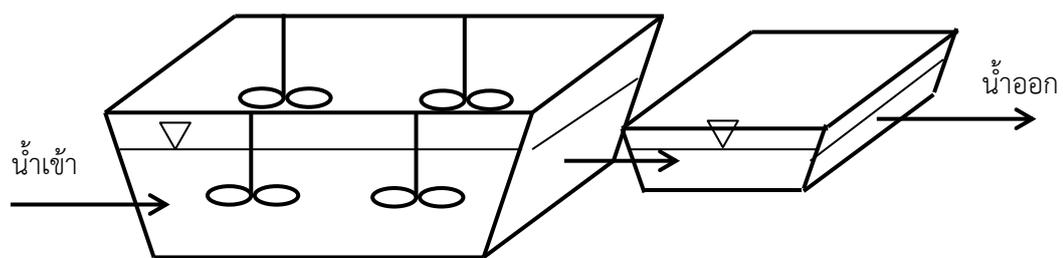
รูปที่ 6 ระบบบำบัดน้ำเสียแบบศูนย์กลางที่เสนอแนะเพื่อแก้ปัญหาในระยะสั้น

บ่อเติมอากาศ ขนาด

44.0 ม. X 66.5 ม. X 4.2 ม.

ติดตั้งเครื่องเติมอากาศจำนวน 4 เครื่อง

สามารถเติมอากาศได้รวม 300 กก.ออกซิเจน / วัน

1) หากต้องการคงสภาพการบำบัดแบบใช้อากาศ (Aerobic treatment) ต้องปรับปรุงบ่อที่ 1 ให้เป็น บ่อเติมอากาศ (Aerated lagoon) โดยขุดบ่อให้ลึกและติดตั้งเครื่องเติมอากาศให้มีการกระจายของอากาศภายใน บ่อบำบัดอย่างเหมาะสม นอกจากนั้นต้องปรับปรุงบ่อที่ 2 เป็นบ่อตกตะกอน (Sedimentation pond) เพื่อลด ปริมาณของแข็งแขวนลอยในน้ำออกด้วย เมื่อคำนวณขนาดของบ่อบำบัดทั้ง 2 ตามภาระบีโอดีปี พ.ศ. 559- 2560 และโดยใช้เกณฑ์การออกแบบของกรมโรงงานอุตสาหกรรม พ.ศ. 2554 และ สมาคมวิศวกรรมสิ่งแวดล้อม แห่งประเทศไทย พ.ศ. 2540 ได้ขนาดบ่อดังรูปที่ 6
