## การจำแนกลักษณะภูมิฐานและการเปลี่ยนแปลงพื้นที่ชายฝั่งทะเล บริเวณจังหวัดประจวบคีรีขันธ์ ระหว่างปี 2521-2561

## Geomorphological Classification and the Coastal change in Prachuap Khiri Khan Province during 1978 – 2018

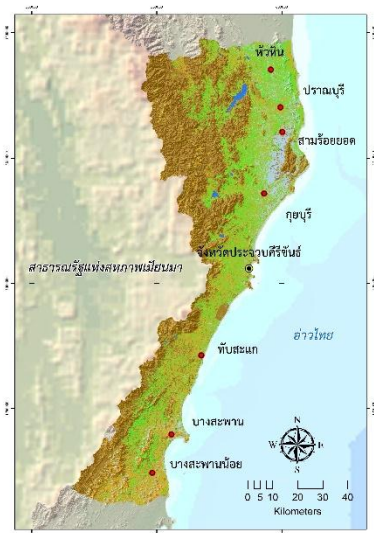
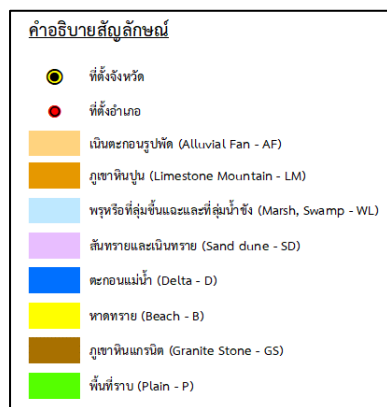
รูปที่ 3 แผนที่ลักษณะภูมิฐานบริเวณจังหวัดประจวบคีรีขันธ์ ในปี 2521-2561 จากการวิเคราะห์ด้วยเทคนิคการจำแนกแบบกำกับดูแล

จากการประมวลผลภาพถ่ายดาวเทียม 3 ช่วงเวลา พบว่าปรากฏภูมิฐานมีพื้นที่ราบ (P) มากที่สุด แสดงสีเขียวในแผนที่ (รูปที่ 3) มีเนื้อที่ 3,840.14, 3,839.59 และ 3,835.42 ตร.กม. ตามลำดับ (ตารางที่ 2) เนื่องจากพื้นที่ส่วนมากอยู่ภายในแผ่นดินไม่ติดกับบริเวณชายฝั่งทะเลจึงทำให้ได้รับผลกระทบจากการกัดเซาะชายฝั่งน้อย

หรือไม่ได้รับผลกระทบเลย การเกิดพื้นที่ราบเป็นบริเวณกว้างเนื่องจากการเกิดกระบวนการพัดพาตะกอนจากเทือกเขาหินแกรนิต และหินปูนมาโดยกระบวนการของทางน้ำ ส่วนภูมิฐานบริเวณชายฝั่งปรากฏพื้นที่ลดลงตลอดช่วงเวลาที่ได้แก่ ภูมิฐานของหาดทราย (B) คือ 28.21, 26.90 และ 23.71 ตร.กม. ตามลำดับ และภูมิฐานปากแม่น้ำ (D) คือ 8.16, 7.64 และ 5.12 ตร.กม. ตามลำดับ โดยแสดงเป็นแผนที่ดังรูปที่ 3 และสัดส่วนภูมิฐานดังตารางที่ 2
