## การเพิ่มกำลังอัดประลัยของคอนกรีตกำลังต่ำโดยผ้าโพลีเอสเตอร์

### บทคัดย่อ

## **Ultimate Compressive Strengthening of Low Strength Concrete by Polyester Fabric**

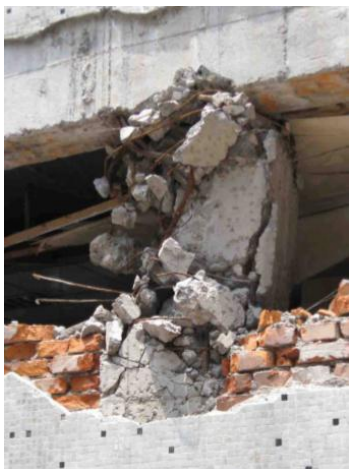
ภาพที่ 2 เสาคอนกรีตเสริมเหล็กที่ไม่ได้มาตรฐานในประเทศจีน [3]

ในช่วงหลายทศวรรษที่ผ่านมาการก่อสร้างในพื้นที่ห่างไกลของประเทศที่กำลังพัฒนานั้นเป็นการก่อสร้างที่ไม่ได้รับการออกแบบตามหลักวิศวกรรม ทำให้โครงสร้างมีกำลังคอนกรีตที่ต่ำกว่าปกติ [1] เช่น ในประเทศบังคลาเทศพบโครงสร้างที่มีการนำอิฐมาเป็นส่วนผสมคอนกรีต [2] ดังภาพที่ 1, ในประเทศจีนที่วัสดุผสมคอนกรีตมีอัตราส่วนผสมของวัสดุผสมไม่ดี [3] ดังภาพที่ 2 ฯลฯ ทั้งนี้เนื่องจากสาเหตุหลายประการทั้งในเรื่องของการเข้าถึงด้านองค์ความรู้ และค่าใช้จ่าย

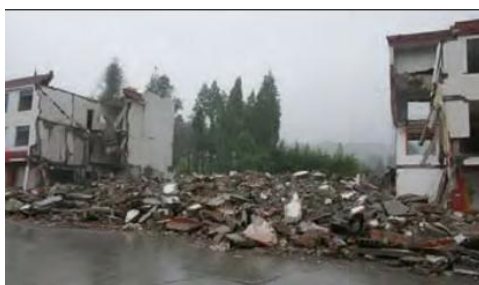
ภาพที่ 3 สภาพอาคารเสียหายหลังเหตุการณ์แผ่นดินไหวที่มณฑลเสฉวนในประเทศจีน [4]

ของการก่อสร้างอาคารที่มีมาตรฐานที่มีราคาสูงกว่า รวมถึงเทคนิคในการก่อสร้างอาคารที่มักจะทำตามกันมาตั้งแต่อดีตโดยไม่ได้มีการตรวจสอบให้ถูกต้อง อีกทั้งประเทศเหล่านี้มีจำนวนมากที่อยู่ในเขตแผ่นดินไหว ทำให้มีความเสี่ยงอย่างมากดังเหตุการณ์ที่เกิดขึ้นช่วงแผ่นดินไหวเมื่อไม่นานมานี้เช่นแผ่นดินไหวในมณฑลเสฉวนในปี 2008 [4] ตามภาพที่ 3 และแผ่นดินไหวในเฮติในปี 2010 จำนวนผู้เสียชีวิตทั้งหมดมากกว่า 200,000 คน [5] ตามภาพที่ 4

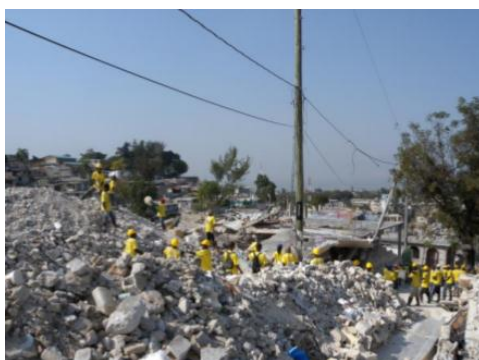
ภาพที่ 4 การพังทลายของสิ่งก่อสร้างหลังเหตุการณ์แผ่นดินไหวในประเทศเอติ [5]

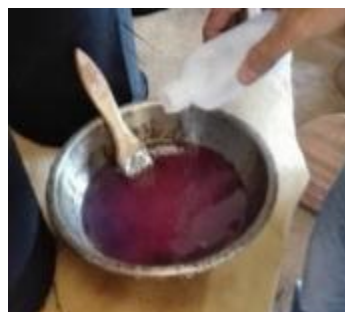
ภาพที่ 6 การผสมอีพ็อกซีเรซิน (เรซินเคลือบแข็ง) ตามอัตราส่วนที่กำหนด

วัสดุประสานที่นำมาใช้ในงานวิจัยนี้ทาง ผู้วิจัยเลือกใช้เรซินที่ผสมขึ้นด้วยอัตราส่วน 1 : 10 (เรซิน : ตัวเร่งปฏิกิริยา) ตามภาพที่ 6 ซึ่งการใช้ งานเรซินในแต่ละครั้งต้องใช้ให้หมดภายในเวลา ครึ่งชั่วโมง

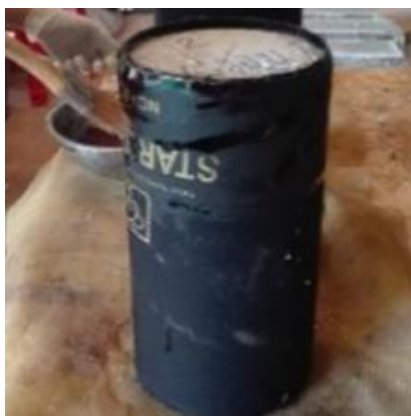
ภาพที่ 7 การเตรียมตัวอย่างที่พันผ้าเสริมกำลังเรียบร้อยแล้ว

การเสริมกำลังคอนกรีตทำได้โดยการทำเรซินลงไปบนผิวคอนกรีตให้ชุ่ม แล้วนำผ้าโพลีสเตอ์ที่ตัดเตรียมไว้มาพันให้แน่น แล้วทำเรซินทับอีกชั้นจนเรซินเคลือบทั่วผิวของตัวอย่าง ทำแบบนี้ไปจนครบรอบของการพันที่ต้องการ ตามภาพที่ 7 โดยการพันรอบขึ้นตัวอย่างจะใช้น้ำตามขนาดของก้นตัวอย่าง และพันซ้อนทับแบบต่อเนื่องตามจำนวนชั้นที่ระบุไว้ในการทดสอบ
