## การศึกษาแนวทางการปรับปรุงพื้นที่ภายนอกอาคารและระบบสัญจร เพื่อลด ความเดือนร้อนจากกลุ่มผู้ชุมนุมทางการเมือง ในกรุงเทพมหานคร วินัย ห่มนาคธรรม<sup>1</sup>, กัญพัชร ธนกุลวุฒิโรจน์<sup>1</sup>, มรกต วรชัยรุ่งเรือง<sup>2</sup>

## **Study of Guideline to Outdoor Space Development and Traffic for decrease Protestors Trouble in Bangkok.**

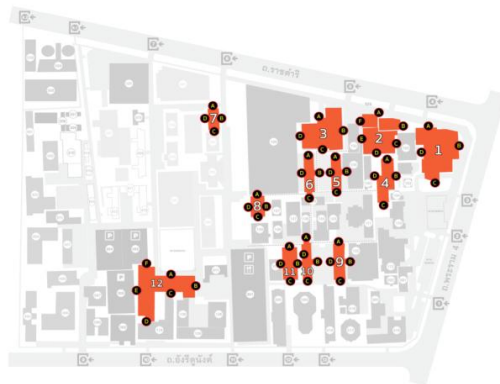
ภาพที่ 1 แสดงตำแหน่งที่ตั้งตึกผู้ป่วย

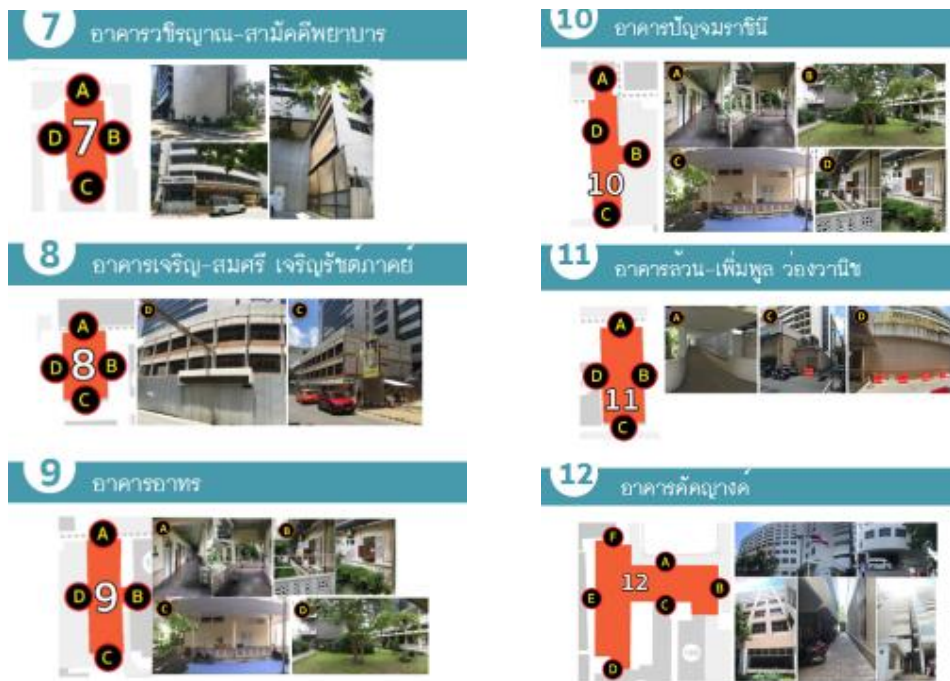
ภาพที่ 3 รายละเอียดทางกายภาพของอาคารที่ได้สำรวจ อาคาร 7-12

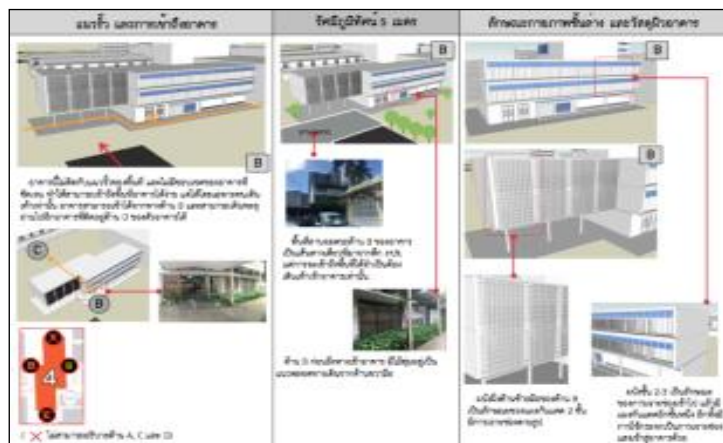
ภาพที่ 9 แสดงการวิเคราะห์อาคารธนาคารกรุงเทพ

1) ปัญหาที่พบ : แนวรั้ว และการเข้าถึงอาคาร : แม้ว่าด้าน B มีรั้วชายมือจะมีทางถนนเข้าสู่พื้นที่ได้ แต่เป็นเพียงแค่อานจอดรถ ทำให้คนเดินเท้าเท่านั้นที่สามารถเข้าถึงอาคารได้ แต่จากจุดประตูด้าน B สามารถเดินไปยังด้าน C ได้ตลอดเวลา ทำให้ควบคุมคนเข้าสู่อาคารได้ยาก

2) รัศมีภูมิทัศน์ 5 เมตร : สภาพบริเวณด้าน B ที่ง่ายต่อการเข้าถึงพื้นที่อาคารมีการปลูกไม้พุ่ม ซึ่งถึงแม้ว่าตัวช่องเปิดจะเป็นกระจกก็ทำให้

มีระดับความยุ่งยากในการเข้าบุกรุกเพิ่ม เป็นส่วนหนึ่งในการออกแบบที่ดี นอกจากแค่เรื่องความสวยงาม

3) ลักษณะกายภาพชั้นล่าง และวัสดุผิวอาคาร : ชั้นแรกของอาคารด้าน B มีช่องเปิดอยู่ 2 รูปแบบ โดยกระจกผืนใหญ่ที่อยู่ใกล้ประตูทางเข้า แม้จะง่ายต่อการทุบกระจกแตก แต่มีพุ่มไม้เตี้ยเป็นแนวกันโดยรอบ อีกทั้งช่องเปิดส่วนอื่นแม้จะอยู่ใกล้กับพื้นดินแต่มีตระแกรงลวดป้องกันไว้อย่างดี ในส่วนของชั้น 2-3 ก็มีแผงกันแดดตลอดแนวช่องเปิดเช่นกัน

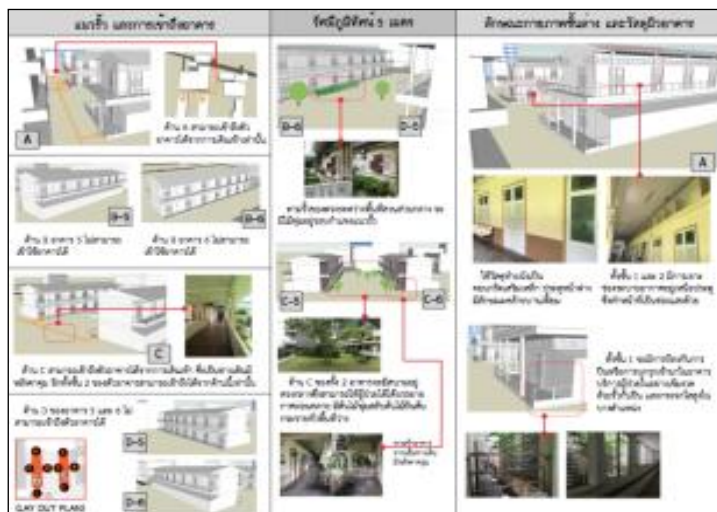
ภาพที่ 10 แสดงการวิเคราะห์อาคารหลิมชิลัน และอาคารวชิราวุธ

1) ปัญหาที่พบ : แนวรั้ว และการเข้าถึงอาคาร : เนื่องจากอาคารทั้งสองหลังนี้อยู่ในกลุ่มที่เข้าถึงพื้นที่ได้จากเส้นทางเดินเท้าที่มีหลังคาคลุม สามารถเข้าสู่อาคารได้จากด้าน A และ D เพียงเท่านั้น ทำให้สามารถควบคุมคนได้ระดับหนึ่ง แต่การบุกรุกเข้าถึงอาคารยังทำได้ง่าย เนื่องจากมีเพียงแค่นี้

2) รัศมีภูมิทัศน์ 5 เมตร : แม้ว่าพื้นที่ระหว่างกลางของอาคารสองหลังนี้จะเป็นสวนหย่อม แต่คนทั่วไปเข้าสู่พื้นที่สวนได้ยาก ต้องผ่านอาคาร

บางหลังเข้าไปก่อน อีกทั้งรอบกำแพงแนวรั้วด้าน B-6 และ D-5 มีพุ่มไม้ขนาดเล็กอยู่เป็นแนวกำแพง ทำให้การบุกรุกมีสิ่งกีดขวางระดับหนึ่ง

3) ลักษณะกายภาพชั้นล่าง และวัสดุผิวอาคาร : ชั้นแรกของอาคารถึงแม้ว่ามีรั้วกัน แต่ยังคงอยู่ในลักษณะที่เตี้ย อาจปีนบุกรุกเข้าสู่พื้นที่ได้ง่าย แต่ทุกด้านมีแนวอุปสรรคครบ ไม่ว่าจะเป็นรั้วเตี้ย หรือระแนงไม้ ซึ่งถือว่าป้องกันการบุกรุกได้ดี

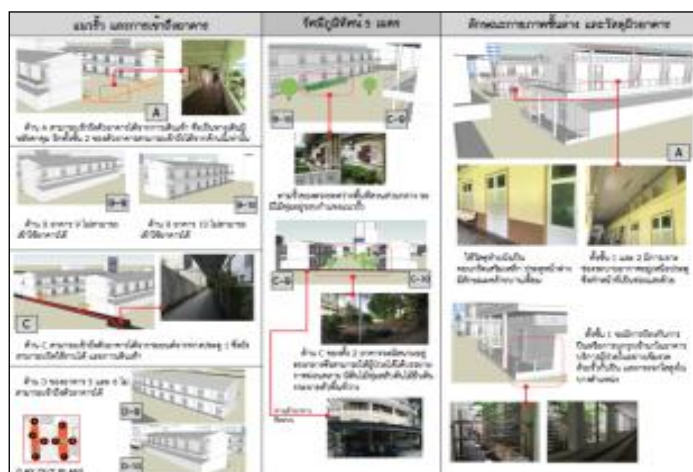
ภาพที่ 12 แสดงการวิเคราะห์อาคารอาหาร และอาคารผู้ป่วยมารชินี

1) ปัญหาที่พบ : แนวรั้ว และการเข้าถึงอาคาร : อาคารสองหลังนี้มีลักษณะการเข้าถึงคล้ายกับอาคารหลิมซีลัน และอาคารวรารุ แต่ตรงด้าน C สามารถเข้าถึงพื้นที่ได้ด้วยรถยนต์ ต้องมีการเพิ่มเติมการควบคุมอีกระดับหนึ่งเพื่อความครอบคลุม

2) รัศมีภูมิทัศน์ 5 เมตร : พื้นที่ระหว่างกลางเป็นสวนหย่อมเหมือนอาคารหลิมซีลัน และอาคารวรารุ แต่ใครก็สามารถเข้าถึงได้ง่ายจากด้าน C

3) ลักษณะกายภาพชั้นล่าง และวัสดุผิวอาคาร : มีลักษณะเหมือนอาคารหลิมซีลัน

และอาคารวชิราวุธ คือ ชั้นแรกของอาคาร ถึงแม้ว่ามีรั้วกันแต่ยังอยู่ในลักษณะที่เตี้ย อาจเป็น บุกรุกเข้าสู่พื้นที่ได้ง่าย แต่ทุกด้านมีแนวอุปสรรค

ครบไม่ว่าจะเป็นรั้วเตี้ย หรือระแนงไม้ ซึ่งถือว่า ป้องกันการบุกรุกได้ดี

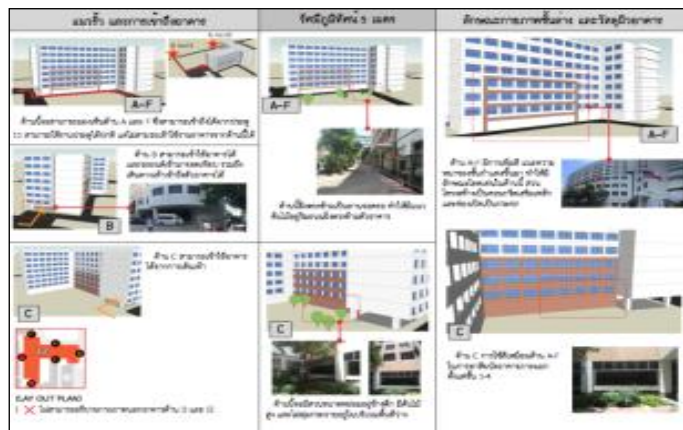
ภาพที่ 14 แสดงการวิเคราะห์อาคารคึกฤกษ์

1) ปัญหาที่พบ : แนวรั้ว และการเข้าถึงอาคาร : การที่อาคารสามารถเข้าถึงได้ทั้งทางสัญจรแบบรถยนต์จากด้าน A B และ F และคนเดินเท้าจากด้าน B และ Cจะทำให้เกิด

การจัดการระบบการรักษาความปลอดภัยได้ยาก อีกระดับหนึ่ง อีกทั้งตัวอาคารอยู่ใกล้แนวรั้วและประตูทางเข้า 10 และ 11 ซึ่งอยู่ในรัศมีไม้ไผ่ไม่ไกล ประมาณ 15 เมตร ต้องมีการออกแบบ

ลักษณะของชั้นล่างให้มีการคำนึงในเรื่องของการรักษาความปลอดภัยมากขึ้น

2) รัศมีภูมิทัศน์ 5 เมตร : ด้าน C ควรเป็นด้านที่ต้องระมัดระวังเป็นพิเศษ เนื่องจากอยู่ใกล้สวนหย่อมที่ทุกคนสามารถเข้าถึงพื้นที่ได้ง่าย อีกทั้งสามารถป็นเข้าไปในพื้นที่อาคารได้ง่ายในส่วนของบริเวณโถงทางเข้าอาคาร ต้องได้รับการออกแบบสิ่งกีดขวางเพิ่มเติม หรือกำหนดทางเข้า-ออกสวนให้ชัดเจนขึ้น

3) ลักษณะกายภาพชั้นล่าง และวัสดุผิวอาคาร : มีช่องทางที่สามารถป็นเข้าได้ง่ายใน ด้าน A-F และ C เนื่องจากติดถนน และสวนหย่อม ควรคำนึงถึงการออกแบบประแนง หรือแผงกันเพิ่มเติมในบางจุด

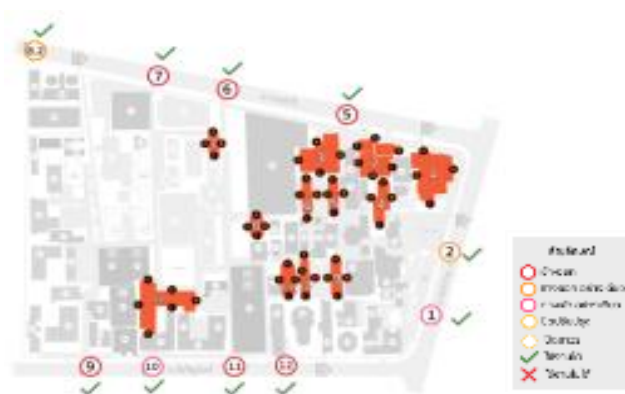
ภาพที่ 15 แสดงการวิเคราะห์การใช้ประตูเข้า-ออก

มีการกำหนดการใช้ประตูเข้าออก โดยประตูที่เชื่อมไปยังอาคารที่สำคัญ ๆ ต่าง ๆ ยังคงให้ยวดยานและคนเดินผ่านเข้า-ออกได้ตามปกติ และจะมีจำนวน 4 ประตู ที่ทางโรงพยาบาลระงับการใช้ชั่วคราว เพราะอยู่ระหว่างปรับปรุงลักษณะของประตูทั้งหมดเป็นซี่เหล็กความสูงประมาณ 2 เมตร แม้ว่าจะมีปลายแหลมอยู่บนยอดซี่เหล็ก

ก็ยังคงง่ายต่อการป็นเข้ามา กำแพงรั้วมีลักษณะก่อปูนขึ้นมาประมาณ 80 เซนติเมตร จากนั้นก็เป็นซี่เหล็กแนวขวางคล้ายกระประตูทางเข้า ซึ่งหากต้องการความปลอดภัยที่มากขึ้นควรสร้างอุปสรรคที่ยากต่อการปีเพิ่ม เพราะรอบแนวรั้วมีต้นไม้สูงอยู่เป็นเส้นทางแนวนานกับรั้ว

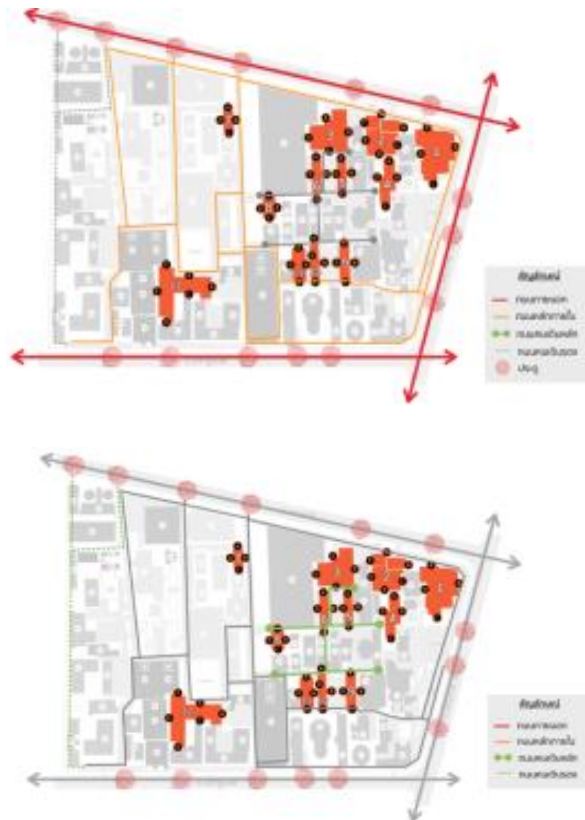
ภาพที่ 16 แสดงการวิเคราะห์การสัญจรของยวดยานและคนเดินเท้า

1) เส้นทางสัญจรรถยนต์ : มีขนาดกว้างมากที่สุด 6 เมตร และแคบสุด 4 เมตร โดยถนนเส้นสีแดงสามารถเข้าถึงได้จากถนนราชดำริ ถนนอังรีดูนังค์ และถนนพระรามสี่ และถนนเส้นสีส้มเป็นถนนสายหลัก

2) เส้นทางคนเดินเท้า : มีขนาดความกว้างอยู่ที่ 3 เมตร เป็นทางเดินภายในกลุ่มอาคาร มีหลังคาคลุมตลอดเส้นทาง สามารถเชื่อมต่อพื้นที่ชั้นสองของอาคารผู้ป่วยในหมายเลข 6 5 และ 9 10 (ในภาพ 4.19) ได้จากเส้นทางนี้เท่านั้น และเส้นทางคนเดินรองเท้า Service จะอยู่ในบริเวณของอาคารหอพักนักศึกษา แพทย์ พยาบาล และเจ้าหน้าที่ มีขนาดกว้าง 2 เมตร และไม่สามารถเข้าใช้ได้หากไม่ได้รับอนุญาต

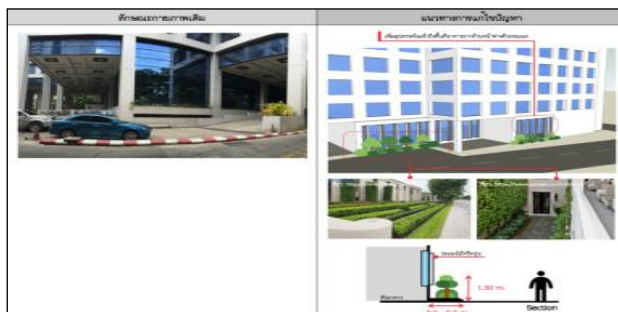
ภาพที่ 18 แสดงแนวทางการแก้ไขปัญหการเข้าถึงอาคารลักษณะหน้าต่างชั้นล่างเต็มบาน

ลักษณะช่องเปิดหรือกระจกเต็มกำแพง (อาคาร ภปร. และอาคาร สก.) ควรมีการเพิ่มระแนงในลักษณะแนวตั้งขนาดความสูงเต็มความยาวของกระจก โดยมีการออกแบบเว้นช่วงจังหวะตามความเหมาะสมของรูปแบบอาคาร

นั้น ๆ และควรปลูกไม้พุ่มเตี้ย และพุ่มปานกลางสลับกันไป โดยให้ความสูงขนาด 1.50 เมตร และกว้าง 0.5 - 0.7 เมตร เพื่อป้องกันการเข้าถึงพื้นที่กระจกและป้องกันกันการทุบกระแทกอีกระดับหนึ่ง

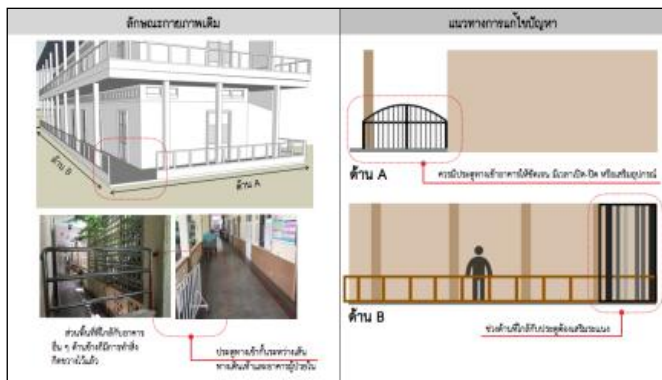
ภาพที่ 23 แสดงแนวทางการแก้ไขปัญหาการทางสัญจรคนเดินเท้า

ทางเชื่อมต่อมีการเข้าถึงตัวอาคารได้เข้า-  
ออกง่ายเกินไป ส่วนเส้นทางคนเดินรอง ทาง Service  
จะอยู่ในบริเวณของอาคารหอพักนักศึกษา แพทย์

พยาบาล และเจ้าหน้าที่ที่มีการป้องกันการเข้าถึงได้  
ดีคือมีการกั้นและทำลวดเหล็กตัดอย่างดี ซึ่ง  
แนวทางการแก้ไขปัญหาวงคนเดินหลักมีรายละเอียด  
ดังนี้

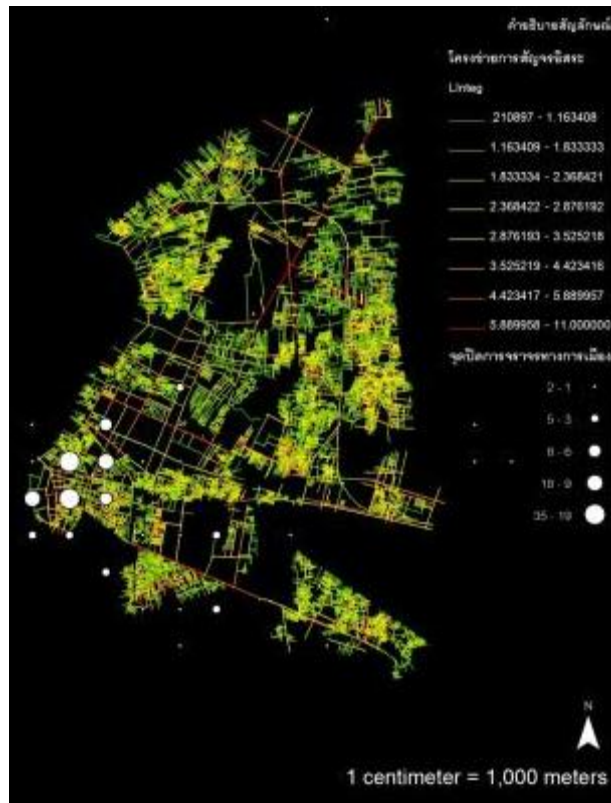
ข้อมูลพิกัดการเคลื่อนที่และการปิดการจราจรทางเมือง และโครงข่ายการสัญจรอิสระในพื้นที่กรุงเทพชั้นใน ซ้อนลงในโปรแกรม ArcGIS10 เพื่อหาความสัมพันธ์

ภาพที่ 24 ความสัมพันธ์ระหว่างโครงข่ายการสัญจรอิสระกับจุดการเคลื่อนที่และการปิดการจราจรทางเมือง

ในส่วนของเส้นทางที่มีการเคลื่อนที่และปิดการจราจรทางการเมืองในกรุงเทพมหานครมากที่สุดและถี่ที่สุดคือเขตพระนคร โดยมีมักอยู่บนเส้นทางที่มีซอยย่อยสะสมมาก ซึ่งจะมีค่าคะแนนความสำคัญย่านย่อยสูง และเป็นถนนที่สำคัญเป็นเส้นหลักที่ใช้ในการคมนาคมในระดับย่านย่อย โดยกรณีพื้นที่บริเวณรัศมีโดยรอบของโรงพยาบาลจุฬาลงกรณ์พบว่ามีจุดการเคลื่อนที่และการปิดการจราจรของกลุ่มผู้ชุมนุมทางการเมืองบริเวณถนนพญาไท ถนนสุรวงศ์ ถนนราชดำริ และถนนสี่พระยา ซึ่งประกอบด้วยถนนที่มีค่าสะสมในระดับสูง ถึงปานกลาง กล่าวคือ ถนนสุรวงศ์และถนนราชดำริ มีผลการคำนวณจากโปรแกรม Space Syntax ที่พบว่ามีความเหมาะสมสูงที่สุดในระดับย่านแสดงออกเป็น

เส้นสีแดง และถนนพญาไท ถนนสีพระยามีค่า สะสมปานกลาง ปรากฏเป็นเส้นสีส้ม
