การลดของเสียในกระบวนการปั๊มขึ้นส่วนชุดหน้าคัลท์ซ์
โรงงานกรณีศึกษา : โรงงานผลิตคอมเพรสเซอร์แอร์รถยนต์
ยศวัจน์ ชีววรรณตรี¹, ปิยะ รัตน์ละออง², กฤติธฤต ทองสิน³, สมบัติ ทีฆทรัพย์⁴

Reducing Waste in the Clutch Assembly Pumping Process

Case Study: Automotive Air Compressor Factory

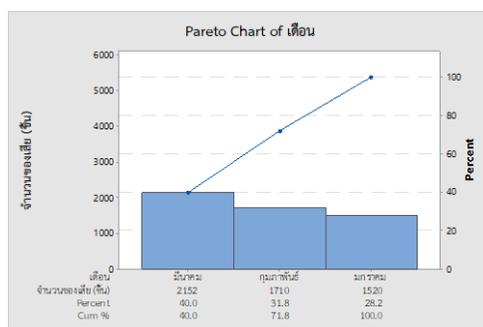
รูปที่ 2 จำนวนของเสียในช่วงเดือน
ม.ค. – มี.ค. 2565

จากตารางที่ 1 พบว่า จำนวนของเสียที่ไม่ได้มาตรฐานในแต่ละเดือนที่เกิดขึ้นจากกระบวนการปั๊มชิ้นส่วนชุดหน้าคัลท์คอมเพรสเซอร์แอร์รถยนต์ มีแนวโน้มเกิดขึ้นในปริมาณที่สูงขึ้น โดยของเสียดังกล่าวนี้ทำให้เกิดต้นทุนในกระบวนการปั๊มและส่งผลให้ต้นทุนผลิตภัณฑ์สูงขึ้น [2] แสดงดังรูปที่ 2

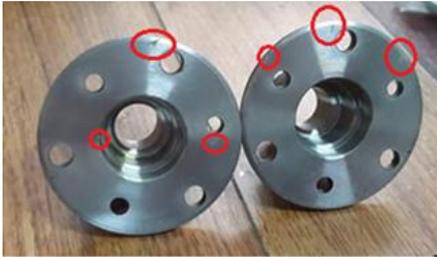
รูปที่ 3 รอยตำหนิบนชิ้นงาน

หน้าคัลท์คอมเพรสเซอร์บางส่วนมีการโดนตีกลับ
และไม่ได้มาตรฐานแสดงดังรูปที่ 3

จากรูปที่ 3 พบว่า สาเหตุหลักของปัญหาที่
ชิ้นส่วนโดนตีกลับและไม่ได้มาตรฐานในกระบวนการ
ปั๊มชิ้นส่วนชุดหน้าคัลท์คอมเพรสเซอร์แอร์รถยนต์
ได้แก่ รอยขีดข่วน รอยจิกจิก รูไม่ครบ และมีครีบบ
ตามขอบ ทำให้ผู้วิจัยมีความสนใจและแก้ไขปัญห
จึงได้ทำให้เก็บรวบรวมข้อมูลจำนวนของเสียและ
รอยตำหนิของเสียจากใบตรวจสอบ (Check Sheet)
ย้อนหลัง 3 เดือน ตั้งแต่ เดือนมกราคม – เดือน
มีนาคม 2565 แสดงดังตารางที่ 3

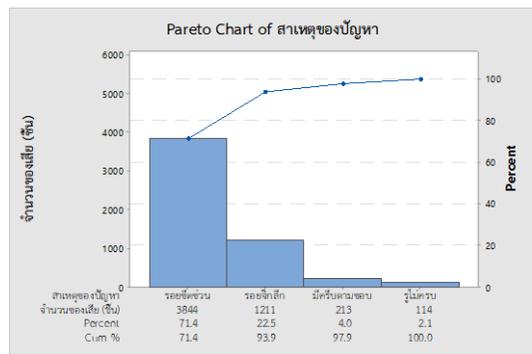
รูปที่ 4 การจัดลำดับความสำคัญของปัญหา
โดยแผนภูมิพาเรโต

จากตารางที่ 3 พบว่า ลักษณะของเสียที่มีปริมาณ
เสียมากที่สุด คือ รอยขีดข่วนมีจำนวน 3,844 ชิ้น
คิดเป็นร้อยละ 71.42 ของจำนวนของเสียทั้งหมด
ดังนั้นผู้วิจัยจึงนำปัญหารอยขีดข่วนมาทำการวิเคราะห์
หาสาเหตุโดยประยุกต์ใช้แผนภูมิเหตุและผล เพื่อ
กำหนดแนวทางแก้ไขแสดงดังรูปที่ 6 เนื่องจาก
ผลิตภัณฑ์ชิ้นส่วนชุดหน้าคัลท์คอมเพรสเซอร์แอร์
รถยนต์มีต้นทุนค่าใช้จ่ายต่อชิ้นสูง โดยผู้วิจัยได้ใช้
เครื่องมือวิเคราะห์แผนภูมิพาเรโตในการจัดลำดับ
ความสำคัญของปัญหา พบว่า ปัญหาที่มีจำนวนของ
เสียมากที่สุดคือปัญหาที่เกิดจากรอยขีดข่วน มี
ปริมาณของเสีย 3,844 ชิ้น คิดเป็น 71.42% ของ
ปัญหาทั้งหมด แสดงดังรูปที่ 4

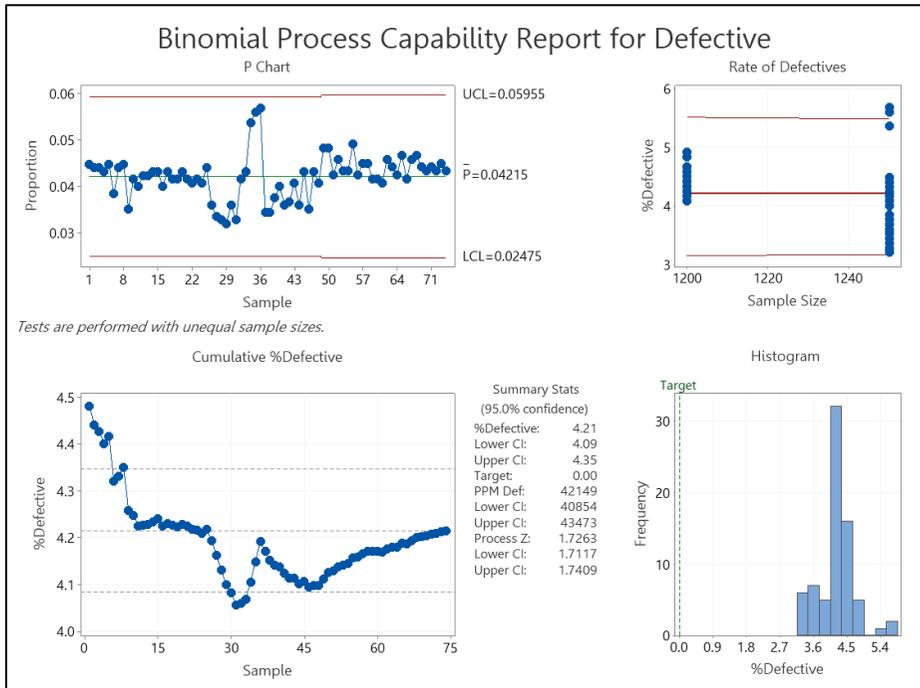
รูปที่ 5 ความสามารถกระบวนการสัดส่วนผลิตภัณฑ์ข้อบกพร่อง (ก่อนปรับปรุง)

จากนั้นจึงได้ดำเนินการวิเคราะห์ความสามารถ
ของกระบวนการสำหรับข้อมูลแบบแอตทริบิวต์คือ
สัดส่วนผลิตภัณฑ์ข้อบกพร่อง [7] แสดงดังรูปที่ 5

จากรูปที่ 5 สำหรับความสามารถกระบวนการ (ก่อนปรับปรุง) พิจารณาจากค่า P_{pk} โดยผ่านค่า Process Z ซึ่งมีค่าเท่ากับ 1.7263 และแสดงเป็นค่า $P_{pk} = \text{Process Z}/3 = 0.5754$ ซึ่งมีค่าต่ำมาก แสดงว่ากระบวนการมีความสามารถที่ต่ำมาก

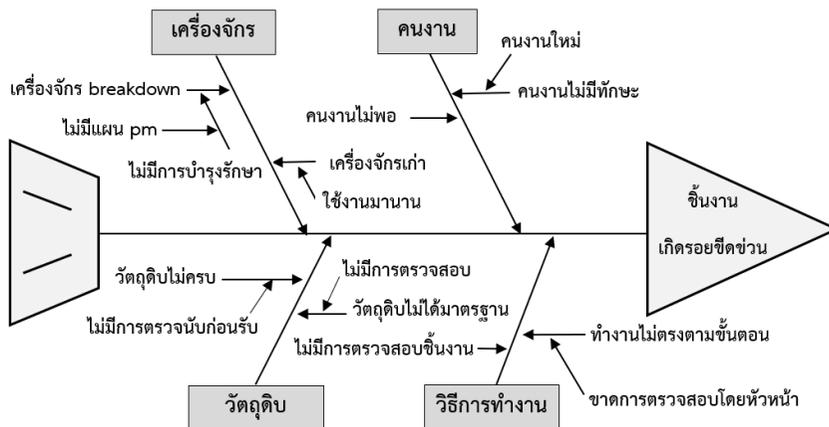
รูปที่ 6 ผังสาเหตุและผล (Cause & Effect Diagram) ปัญหารอยขีดข่วน

เสียมากที่สุด จากนั้นนำสาเหตุของปัญหาที่เกิดขึ้นมาทำการวิเคราะห์หาสาเหตุโดยใช้ผังสาเหตุและผล (Cause and Effect Diagram) จากปัจจัย 4M คือ คน เครื่องจักร วัตถุดิบ และวิธีการ โดยเทคนิคการระดมสมองประกอบด้วยหัวหน้าฝ่าย หัวหน้าแผนก พนักงานที่ปฏิบัติการป้อนชิ้นส่วน และทีมงานผู้วิจัย มาช่วยในการพิจารณาหาสาเหตุของปัจจัยและแนวทางการแก้ไขปัญหา [8] แสดงดังรูปที่ 6

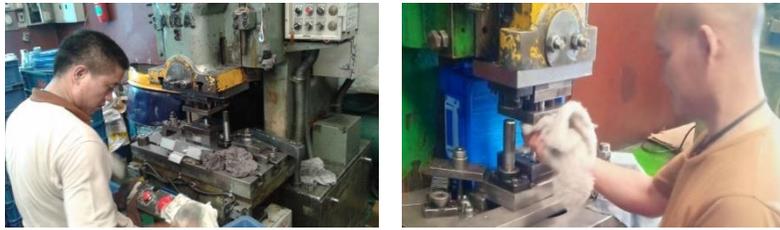
รูปที่ 7 แสดงการทำความสะอาดผลิตภัณฑ์ และแม่พิมพ์ปั๊มขึ้นรูป

ไม่มีการตรวจสอบชิ้นงาน (ปัจจัยวิธีการทำงาน)	เนื่องจากพนักงานที่ทำหน้าที่ป๊มขึ้นส่วนชุดหน้าคลัทช์คอมเพรสเซอร์แอร์รถยนต์จะทำการป๊มขึ้นส่วนตั้งแต่ เวลา 08:00-17:00 น. โดยไม่มีการหยุดการทำงาน (ยกเว้นเวลาพักกับเวลาเลิกงาน) ทำให้มีผงเหล็กหรือสิ่งสกปรกจากกระบวนการป๊มมาเกาะตามบริเวณหน้าสัมผัสแม่พิมพ์ของเครื่องป๊มโลหะขึ้นรูป ทำให้เวลาป๊มขึ้นส่วนเกิดการเป็นรอยขีดข่วน	ควรทำความสะอาดผลิตภัณฑ์ทุกชิ้นก่อนทำการป๊ม และทุก ๆ 1 ชั่วโมงควรมีการทำ ความสะอาดที่บริเวณหน้าสัมผัสแม่พิมพ์ของเครื่องป๊มโลหะขึ้นรูป โดยการใช้ลมเป่าและใช้ผ้าสะอาดเช็ดและทำความสะอาด แสดงดังรูปที่ 7

ปรับปรุงโดยให้พนักงานทำความสะอาดผลิตภัณฑ์ทุกชิ้นก่อนทำการปั๊ม และทุก ๆ 1 ชั่วโมงควรมีการทำความสะอาดที่บริเวณหน้าสัมผัสแม่พิมพ์ของเครื่องปั๊มโลหะ ขึ้นรูป โดยการใช้ลมเป่าและใช้ผ้าสะอาดเช็ด หลังจากนั้นผู้วิจัยจึงได้ทำการเก็บรวบรวมข้อมูลหลังการปรับปรุงแก้ไข ระยะเวลา 3 เดือน ตั้งแต่เดือนเมษายน-มิถุนายน 2565 สามารถสรุปผลการเปรียบเทียบข้อมูลก่อนและหลังการปรับปรุง [9] แสดงดังรูปที่ 8 และตารางที่ 5

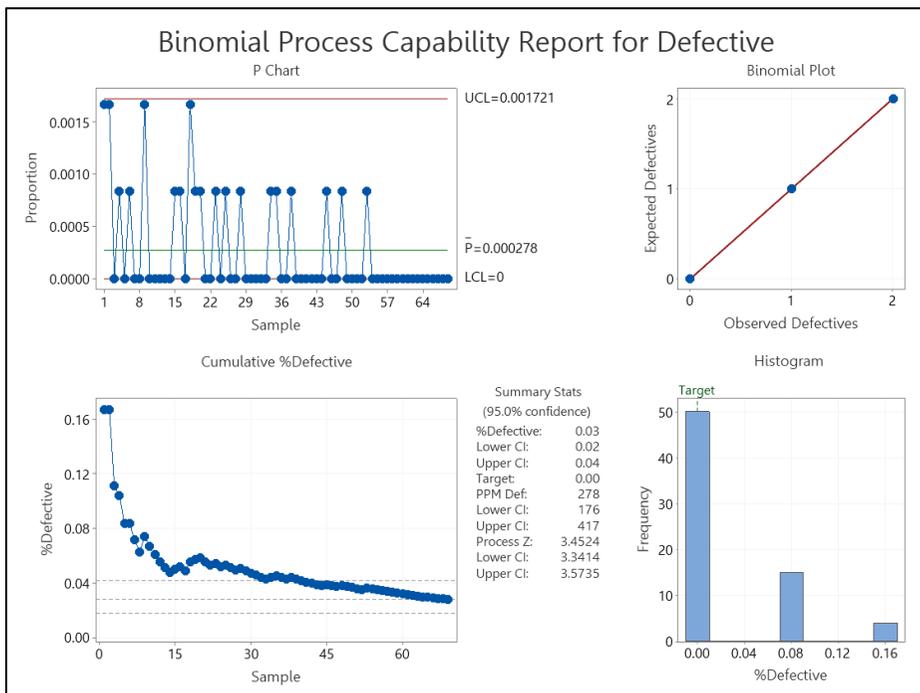
รูปที่ 8 ความสามารถกระบวนการสกัดส่วนผลิตภัณฑ์ข้อบกพร่อง (หลังปรับปรุง)

สำหรับความสามารถกระบวนการ (หลังปรับปรุง) พิจารณาจากค่า P_{pk} โดยผ่านค่า Process Z ซึ่งมีค่าเท่ากับ 3.4524 และแสดงเป็นค่า $P_{pk} = \text{Process Z}/3 = 1.1508$ ซึ่งมีค่ามากกว่า 1 แสดงว่ากระบวนการมีความสามารถ บ่งชี้ว่าจำนวนของเสียที่เกิดขึ้นในกระบวนการป้อนชิ้นส่วนคอมเพรสเซอร์มีจำนวนลดลง โดยหลังการปรับปรุงพบว่าค่า P_{pk} มีค่าอยู่ระหว่าง 1 ถึง 1.33 ถือว่ากระบวนการผลิตไม่มีปัญหา แต่เกณฑ์ที่ดีกว่ากระบวนการผลิตมีความสามารถที่ดีควรมีค่าระหว่าง 1.33 ถึง 2 [4] ดังนั้นจึงควรปรับปรุงกระบวนการเพื่อให้ค่า P_{pk} มีค่ามากกว่าหรือเท่ากับ 1.33

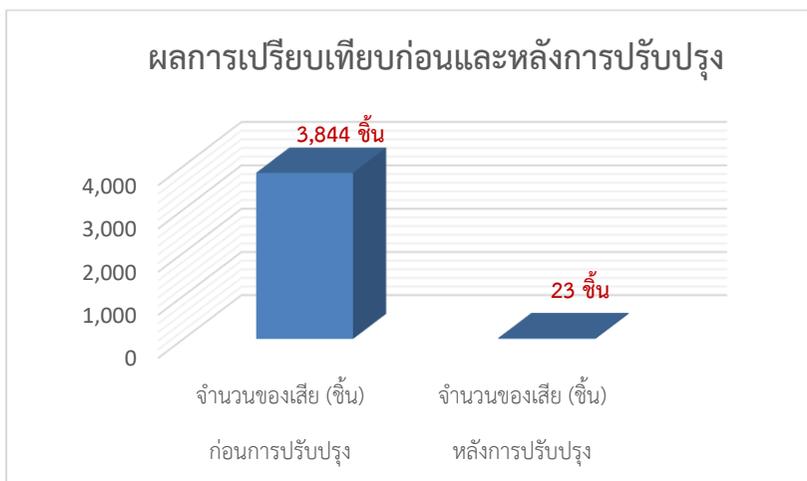
รูปที่ 9 ผลการเปรียบเทียบข้อมูลของเสียก่อนและหลังการปรับปรุง

จากตารางที่ 5 ผลการเปรียบเทียบข้อมูลก่อนและหลังการปรับปรุงกระบวนการป้อนชิ้นส่วนชุดหน้าคลัทช์คอมเพรสเซอร์แอร์รถยนต์ โรงงานกรณีศึกษา พบว่า ก่อนการปรับปรุงมีจำนวนของเสียรอยขีดข่วน 3,844 ชิ้น และหลังการปรับปรุงจำนวนของเสียลดลงเหลือ 23 ชิ้น ทำให้ของเสียลดลงจากเดิมคิดเป็นร้อยละ 99.40 แสดงดังรูปที่ 8 โดยพบว่ามากกว่าเป้าหมายที่ตั้งไว้ถึง 19.40% เนื่องจากผู้วิจัยได้ตั้งเป้าหมายในวัตถุประสงค์การวิจัยที่จะลดของเสียลงให้ได้ไม่น้อยกว่าร้อยละ 80
