## การลดของเสียในกระบวนการผลิตตัวล็อคเบาะรถจักรยานยนต์ Reducing Waste in Manufacturing Process of the Motorcycle Seat Lock

วารสารวิชาการเทคโนโลยีอุตสาหกรรม : มหาวิทยาลัยราชภัฏสวนสุนันทา  
ปีที่ 4 ฉบับที่ 2 เดือนกรกฎาคม - ธันวาคม 2559

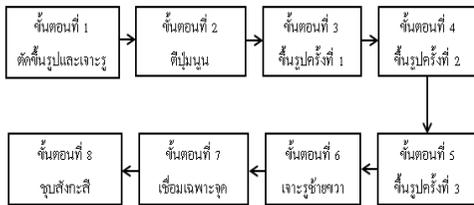
ภาพที่ 1 ขั้นตอนในการผลิตชิ้นงาน

จากการศึกษากระบวนการผลิตชิ้นงานตัวล้อคเบาะรถจักรยานยนต์ของโรงงานตัวอย่าง มีกระบวนการผลิตแบ่งออกเป็น 8 ขั้นตอน ดังภาพที่ 1 โดยกระบวนการผลิตตัวล้อคเบาะรถจักรยานยนต์ จะเริ่มจากการตัดชิ้นรูปชิ้นงานก่อนต่อมานำชิ้นงานไปตั้งที่ก้านในออกมาตามลักษณะของชิ้นงาน จากนั้นจะนำชิ้นงานไปผ่านการขึ้นรูป 3 ครั้ง โดยวิธีพับต่อจากนั้นจะนำชิ้นงานมาเจาะรู 2 ข้าง

ตามด้วยการเชื่อม และขั้นตอนสุดท้ายส่งไปชุบซึ่งเมื่อสิ้นสุดกระบวนการผลิตชิ้นงานจะมีลักษณะดังรูปที่ 2

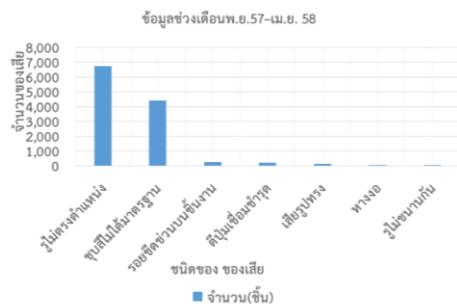
ภาพที่ 14 แผนภูมิแท่งการจจัดลำดับของเสียระหว่างเดือน พ.ย. 2557-เม.ย. 2558

ตารางที่ 1 ปัญหาของเสียช่วงเดือนพ.ย. 57 - เม.ย. 58

ปัญหา	จำนวน(ชิ้น)	เปอร์เซ็นต์
รอยขีดข่วนบนชิ้นงาน	268	2.27
รูไม่ตรงตำแหน่ง	6,717	57.02
เสียรูปทรง	120	1.02
หางงอ	55	0.47
รูไม่ขนานกัน	19	0.16
ชุบสีไม่ได้	4,397	37.32
มาตรฐาน		
ตีปุมเชื่อมชำรุด	204	1.73
จำนวนงานเสีย	11,780	
จำนวนการผลิตทั้งหมด	30,610

จากตารางที่ 1 แสดงถึงความสัมพันธ์  
ของประเภทของปัญหากับเปอร์เซ็นต์ของ  
เสียสะสม ซึ่งจะเห็นได้ว่าปริมาณของเสีย  
มากที่สุด เกิดจากสาเหตุ รูไม่ตรงตำแหน่ง

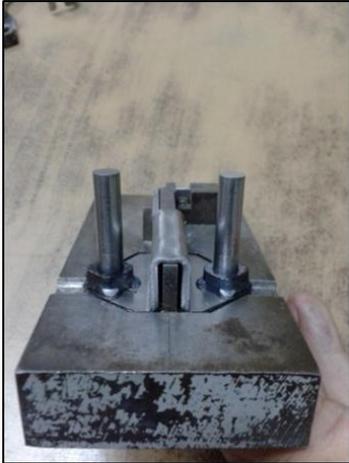
ภาพที่ 3 ชิ้นงานที่รูตรงตำแหน่งไม่พบปัญหา

การตรวจสอบปัญหาของเสียประเภทชิ้นงานประเภทรูไม่ตรงตำแหน่งทำโดยใช้สลักพินทดสอบสอดผ่านแป้นเกลียวที่เชื่อมกับตัวล็อกเบาะรถจักรยานยนต์เข้ากับอุปกรณ์ตรวจสอบความเที่ยงตรงของรูดังภาพที่ 3 โดยถ้าหากสลักพินไม่สามารถสอดเข้ากับแป้นเกลียวได้จนถึงระยะที่กำหนด ชิ้นงานดังกล่าวก็จะเป็นชิ้นงานที่

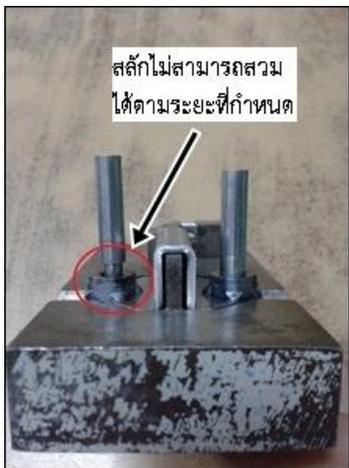
ภาพที่ 4 ชิ้นงานที่พบปัญหา รูไม่ตรงตำแหน่ง

พบปัญหารูไม่ตรงตำแหน่งดังลูกศรชี้ใน  
ภาพที่ 4

ซึ่งมีมากถึง 57.02 เปอร์เซ็นต์ ของของเสีย  
ทั้งหมด ผู้วิจัยจึงเลือกที่จะแก้ไขปัญหารู  
ไม่ตรงตำแหน่งดังภาพที่ 4 เป็นอันดับแรก  
ในการแก้ไขปัญหามาจากการศึกษา  
กระบวนการผลิตพบว่าปัญหารูไม่ตรง  
ตำแหน่งนั้นเกิดขึ้นในขั้นตอนการกำหนด  
ตำแหน่งเชื่อมตันทานแบบจุด ผู้วิจัยจึงได้  
ทำการศึกษาขั้นตอนการกำหนดตำแหน่ง  
เชื่อมตันทานแบบจุดและนำไปวิเคราะห์  
ด้วยแผนภูมิต้นไม้ จากนั้นจึงกำหนดแนว  
ทางการแก้ไขปรับปรุง

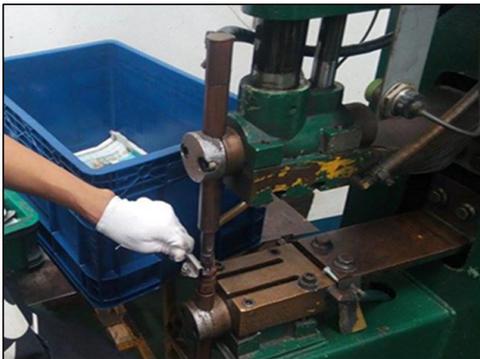
ภาพที่ 6 ลักษณะการเชื่อมเชื่อมตัวล้อคเบาะรถจักรยานยนต์แบบเดิม

ลักษณะการทำงานในขั้นตอน  
การกำหนดตำแหน่งเชื่อมตันทานแบบจุด  
นั้น เริ่มจากพนักงานจะเริ่มทำการกำหนด  
จุดการเชื่อมชิ้นงานกับแป้นเกลียว โดยใช้  
มือซ้ายในการพยุงชิ้นงานและกำหนด  
ระนาบการเชื่อม แล้วจึงนำแป้นเกลียวมา  
วางตามจุดที่กำหนดด้วยมือ ให้ติดกับตัว

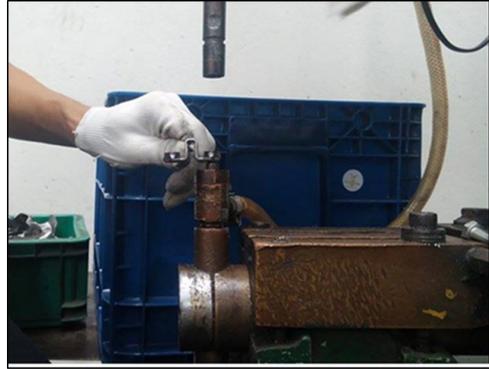
ภาพที่ 7 ลักษณะการเชื่อมแป้นเกลียวให้ติดกับตัวชิ้นงานด้านซ้าย

ชิ้นงานด้านรูซ้ายก่อนแล้วจึงทำการเชื่อม ดังภาพที่ 7 แล้วจึงทำการเชื่อมรูด้านขวา ดังภาพที่ 8 จะเห็นได้ว่าลักษณะการเชื่อม แป้นเกลียวให้ติดกับตัวล้อคเบาะรถจักรยานยนต์ของพนักงานไม่มีความแน่นอน พนักงานอาจเกิดการเกร็งแขนในการจับชิ้นงานระหว่างการเชื่อมอีกทั้งต้องทำงานในครั้งละจำนวนมากอาจทำให้พนักงานเกิดความเมื่อยล้า และอาจมีการจับงานที่ไม่แน่นอนในแต่ละครั้งที่เชื่อม ทำให้งานที่ได้ออกมานั้นมีความผิดพลาดทำให้ แป้น เกลียว กับ ตัว ล้อ ค เบาะรถจักรยานยนต์ไม่ตรงกันซึ่งเป็นสาเหตุหลักที่ก่อให้เกิดปัญหาไม่ตรงตำแหน่งของชิ้นงาน

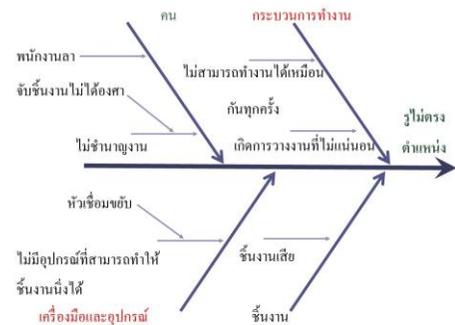
ภาพที่ 9 แผนผังแสดงเหตุและผลแสดงสาเหตุของรูไม่ตรงตำแหน่ง

ปัญหาของเสียที่เกิดจากชิ้นงานมีรูไม่ตรงตำแหน่งสามารถแสดงการวิเคราะห์ได้ดังแสดงในภาพที่ 9 โดยใช้ปัจจัย 4M ในการแยกปัญหาแต่ละสาเหตุ เมื่อผู้วิจัยทราบถึงปัญหาและสาเหตุ ผลการวิเคราะห์พบว่าเกิดจากการขาดทั้ง เครื่องมืออุปกรณ์ที่ใช้ในกระบวนการผลิตและกระบวนการทำงาน ทำให้กระบวนการผลิตตัวล้อคเบาะรถจักรยานยนต์ในขั้นตอนการกำหนดตำแหน่งเชื่อมด้านทานแบบจุดมีรูไม่ตรงตามที่กำหนด

จากการที่ผู้วิจัยได้ทำการศึกษาหาสาเหตุโดยใช้เครื่องมือวิจัย คือแผนผังแสดงเหตุและผล ผู้วิจัยได้พบว่า เกิดจากลักษณะการวางแป้นเกลียวลงบนตัวล้อคเบาะรถจักรยานยนต์ก่อนทำการเชื่อมนั้นมีการเคลื่อนที่ของแป้นเกลียว จากการวิเคราะห์แผนผังแสดงเหตุและผลนั้นทำให้

เห็นถึงสาเหตุหลักที่ทำให้เกิดงานเสีย โดยเกิดจากเครื่องมืออุปกรณ์และกระบวนการทำงาน มีสาเหตุมาจาก ในแป้นเชื่อมมีรูขนาดใหญ่จนเข็มที่อยู่ตรงกลางสามารถที่จะขยับได้ ทำให้ก่อนการเชื่อม ชิ้นงานอาจขยับ ทำให้แป้นเกลียวที่เชื่อมไม่ตรงกับศูนย์กลางรู ส่วนอีกสาเหตุหนึ่งที่ทำให้เกิดความเสียหายต่องานคือกระบวนการทำงานโดยมีสาเหตุเกิดจากการที่พนักงานไม่สามารถวางมือในการจับงานให้เหมือนกันได้ทุกครั้งได้ ทำให้พนักงานอาจจับชิ้นงานเอียงหรือไม่ระนาบไปกับแป้นเชื่อมทำให้มีความไม่แน่นอนก่อนการเชื่อมของชิ้นงานเกิดขึ้นดังภาพที่ 6 ดังนั้นเมื่อทราบสาเหตุที่ทำให้เกิดของเสียประเภทรูไม่ตรงตำแหน่งแล้ว ผู้วิจัยจึงได้เลือกแนวทางการออกแบบพัฒนาอุปกรณ์จับยึดชิ้นงานขึ้นมาเพื่อลดของเสียในประเภทรูไม่ตรงตำแหน่ง

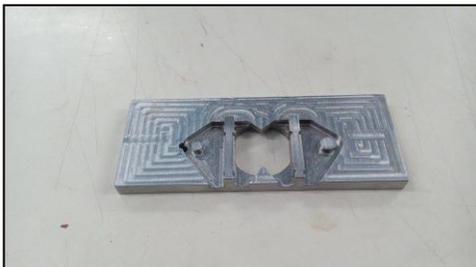
ภาพที่ 10 อุปกรณ์ช่วยจับยึดชิ้นงานที่ออกแบบใหม่

จึงได้ทำการออกแบบอุปกรณ์ช่วยในการจับยึดชิ้นงาน (วัชระ มีทอง, 2545) ให้สามารถใช้งานได้โดยยึดหลักการ ให้พนักงานสามารถทำงานในลักษณะเดิม แต่สามารถทำให้การวางงานมีความนิ่งมากขึ้นและสามารถเชื่อมแป้นเกลียวเข้ากับชิ้นงานได้ทั้งทางรูซ้ายและรูขวา ซึ่งได้ออกแบบตามทฤษฎีการออกแบบจิ๊กและฟิกเจอร์โดยทำการออกแบบอุปกรณ์จับยึดเพื่อกำหนดตำแหน่งในการเชื่อมด้านทานแบบจุด โดยมีลักษณะของอุปกรณ์ตัวจับยึดชิ้นงานที่ใช้ในการควบคุมการทำงานของงานดังภาพที่ 10 และมีลักษณะการติดตั้งอุปกรณ์ช่วยในการจับยึดชิ้นงานดังภาพที่ 11 โดยออกแบบตามลักษณะของงานคือให้สามารถวางชิ้นงานเพื่อให้สามารถเชื่อมแป้นเกลียวเข้ากับชิ้นงานได้ทั้งรูด้านซ้ายและรูด้านขวา ดังในภาพที่ 12 และภาพที่ 13

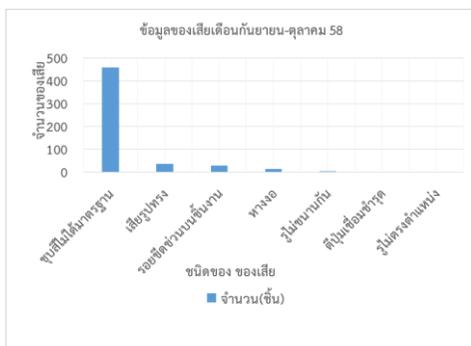
ภาพที่ 14 แผนภูมิแท่งการจัดลำดับของ  
เสียระหว่างเดือน ก.ย.-ต.ค. 2558

ตารางที่ 2 ปัญหาของเสียช่วงเดือนก.ย.-  
ต.ค. 58

ปัญหา	จำนวน (ชิ้น)	เปอร์เซ็นต์
รอยขีดข่วนบน ชิ้นงาน	29	5.38
รูไม่ตรงตำแหน่ง	0	0
เสียรูปทรง	36	6.67
หางงอ	13	2.41
รูไม่ขนานกัน	4	0.74
ชุบสีไม่ได้มาตรฐาน	457	84.78
ตีปุ่มเชื่อมชำรุด	0	0
จำนวนงานเสีย	539	
จำนวนการผลิต ทั้งหมด	10,780

รูไม่ตรงตำแหน่งในช่วงเดือนกันยายน -  
ตุลาคม พ.ศ. 2558 สามารถสรุปให้เห็นได้  
ว่าปริมาณของเสียในปัญหารูไม่ตรง  
ตำแหน่ง ได้ลดลงเหลือ 0 ชิ้น ดังภาพที่ 14

จากตารางที่ 2 หลังจากมีการปรับปรุง  
อุปกรณ์ตัวจับยึดชิ้นงาน ทำให้สามารถลด  
ของเสียประเภทรูไม่ตรงตำแหน่งได้เป็น  
อย่างดี โดยจากการเก็บข้อมูลของเสียจาก  
กระบวนการผลิตตัวล้อคเบาะรถจักรยานยนต์  
หลังทำแก้ไข พบว่าปัญหาของเสียประเภท
