**การปรับปรุงกระบวนการผลิตท่อน้ำมันแรงดันสูง
กรณีศึกษา บริษัท เฮียบชูน เทรดดิ้ง จำกัด**
The improvement of High-Pressure Oil Pipelines
Case study : Hiab Choon Trading Co., Ltd.

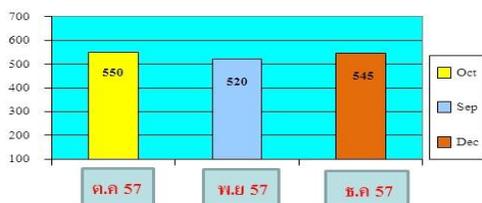
ภาพที่ 1 กราฟแสดงปริมาณการผลิตจากเป้าหมายแผนการผลิตของบริษัทที่ตั้งไว้ คือ จำนวน 600 ชิ้นต่อเดือน ทั้งนี้ได้เปรียบเทียบกับแผนการผลิตกับผลการผลิตจริงที่เกิดขึ้นซึ่งสามารถสรุปได้ดังตารางที่ 1

เดือนผลิต	แผนการผลิต (ชิ้น)	ผลผลิต (ชิ้น)	เปอร์เซ็นต์การผลิต
ตุลาคม	600	550	91.66
พฤศจิกายน	600	520	86.66
ธันวาคม	600	545	90.83
รวม	1,800	1,615	89.72

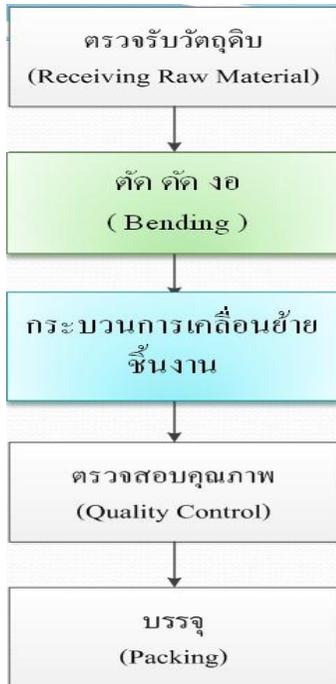
ภาพที่ 3 กระบวนการผลิตท่อน้ำมันแรงดันสูง

จากแผนภาพกระบวนการผลิตท่อ น้ำมันแรงดันสูง Part no.2669 ข้างต้นมี รายละเอียดของแต่ละขั้นตอนการทำงาน ดังนี้

ขั้นตอนที่ 1 การตรวจรับวัตถุดิบ เจ้าหน้าที่ทำการตรวจรับวัตถุดิบ โดย ตรวจสอบชนิด, ขนาด, จำนวน ตามใบรับ สินค้าจากโรงงานและตรวจสอบสภาพ โดยทั่วไปว่าวัตถุดิบที่รับมีความสมบูรณ์ ไม่เสียหายหรือแปลกปลอมพร้อมเข้าสู่ กระบวนการผลิต

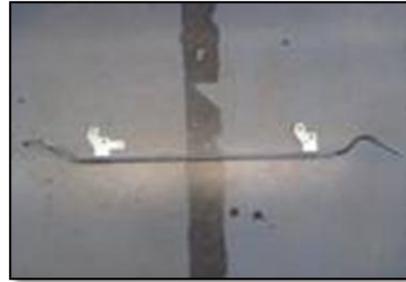
ภาพที่ 4 ชิ้นงานที่ผ่านการตัด หรืองอ

ขั้นตอนที่ 2 การตัด การตัด หรืองอ

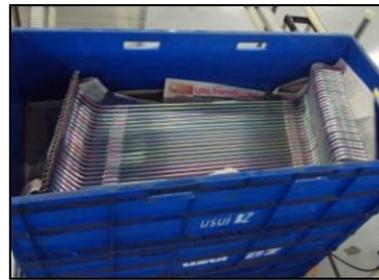
โดยใส่ชิ้นงานที่ผ่านกระบวนการตัด หรืองอเรียบร้อยแล้วจะถูกจัดเก็บอยู่ในกล่อง สีน้ำเงินภายในจะบรรจุชิ้นงานจำนวน 60 ชิ้นต่อกล่อง โดยมีน้ำหนักรวมเท่ากับ 30 กิโลกรัม ดังภาพที่ 5

ภาพที่ 5 กล่องบรรจุชิ้นงาน

ปัญหา	สาเหตุ	ภาพ
1. ด้านเครื่องจักรและอุปกรณ์	กล่องบรรจุชิ้นงานภายในบรรจุชิ้นงานจำนวน 60 ชิ้น น้ำหนัก 30 กิโลกรัม เคลื่อนย้ายลำบากต้องใช้พนักงานยก 2 คน/ครั้ง

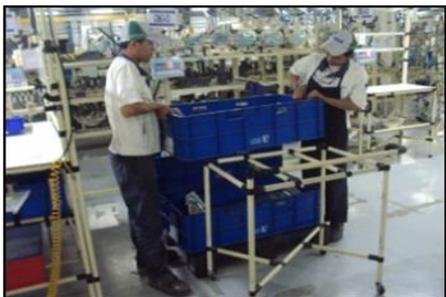
ภาพที่ 6 ชิ้นงานที่ผ่านการตัด หรืออ
จัดเก็บในกล่อง

ขั้นตอนที่ 3 กระบวนการเคลื่อนย้าย ชิ้นงาน จากนั้นรอเจ้าหน้าที่ของหน่วยงาน Support จำนวน 2 คน ทำหน้าที่ในการยก ชิ้นงานไปสู่กระบวนการตรวจสอบคุณภาพ และการบรรจุ ต้องใช้พนักงาน Support มาช่วยยกเคลื่อนย้าย 1 กล่องชิ้นงานต้อง ยกขึ้นลง 4 รอบ ภายใน 1 วันต้องยกถึง 48 รอบ และรอพนักงาน Support มาช่วย รอบละ 2 นาทีหรือ 96 นาทีต่อวันและยัง

เกิดการบาดเจ็บระหว่างปฏิบัติงานดังภาพ ที่ 6

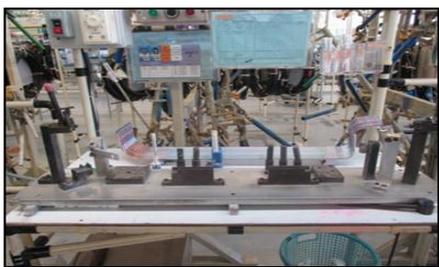
ขั้นตอนที่ 4 การตรวจสอบคุณภาพ (Quality Control) เจ้าหน้าที่ตรวจสอบคุณภาพ ทำการตรวจสอบสภาพชิ้นงาน โดยทั่วไป 100% ทั้งนี้ชิ้นงานต้องอยู่ในค่ามาตรฐานเทียบกับชิ้นงานตัวอย่างและทำการตรวจสอบขั้นสุดท้าย ดังภาพที่ 7

ภาพที่ 7 การตรวจสอบคุณภาพ

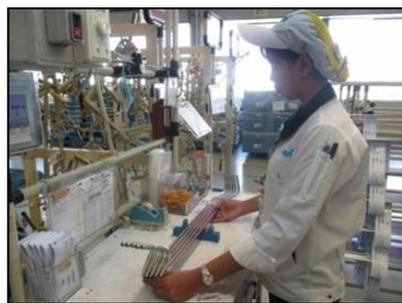
ภาพที่ 8 การบรรจุชิ้นงาน

ขั้นตอนที่ 5 บรรจุ (Packing)

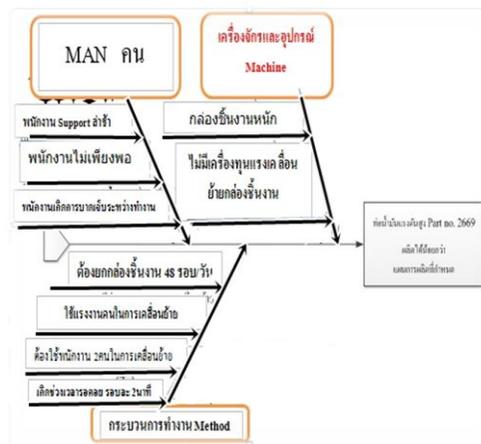
ภาพที่ 9 แผนผังก้างปลาวิเคราะห์สาเหตุ

จากแผนภูมิ ก้างปลา จะเห็นว่าสาเหตุที่ทำให้เกิดปัญหาที่อ่อน้ำมันแรงดันสูง Part no.2669 ผลิตได้น้อยกว่าแผนการผลิตที่กำหนด แบ่งออกเป็น 3 ด้าน คือ

1. ด้านกระบวนการทำงาน เมื่อเจ้าหน้าที่ฝ่ายผลิตทำการผลิตชิ้นงานเรียบร้อยแล้วต้องการเคลื่อนย้ายไปยังส่วนงานตรวจสอบคุณภาพนั้น ใช้แรงงานคนเป็นหลัก ไม่ได้ถูกส่งไปที่ เพราะรอเจ้าหน้าที่ Support จำนวน 2 คน ทำหน้าที่ในการยกกล่องชิ้นงานวันละ 48 รอบต่อวัน เพื่อไปสู่กระบวนการตรวจสอบคุณภาพ

เสียเวลารอคอยรอบละ 2 นาทีหรือ 96 นาทีต่อวัน

2. ด้านคน กระบวนการผลิตใช้แรงงานคนเป็นหลัก คนไม่เพียงต่อกระบวนการทำงานจึงต้องรอพนักงาน Support มาช่วยในกระบวนการเคลื่อนย้ายกล่องชิ้นงาน ภายในกล่องบรรจุชิ้นงานจำนวน 60 ชิ้นต่อกล่อง และมีน้ำหนัก 30 กิโลกรัมเมื่อทำงานเป็นระยะเวลานาน ๆ จะทำให้พนักงานเกิดความเมื่อยล้าและบาดเจ็บในการทำงาน

3. ด้านเครื่องจักร ไม่มีอุปกรณ์เครื่องมือทุ่นแรงในการเคลื่อนย้ายกล่องชิ้นงานเพราะใช้แรงงานคนเป็นหลัก เมื่อเคลื่อนย้ายเป็นเวลานาน พนักงานจึงเกิดความเมื่อยล้าและบาดเจ็บ จึงควรรหาเครื่องทุ่นแรง เพื่อทดแทนแรงงานคนต่อไป

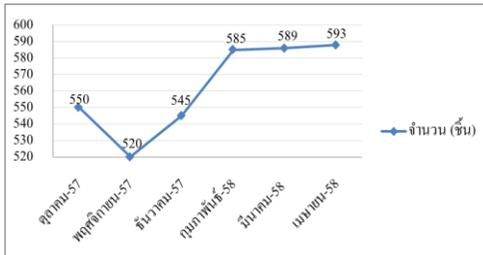
ภาพที่ 11 สถิติการผลิตท่อน้ำมันแรงดันสูง Part no.2669

เดือน/ผลิต	แผนการผลิต (ชิ้น)	ผลการผลิต (ชิ้น)	เปอร์เซ็นต์การผลิต/เดือน
กุมภาพันธ์	600	585	98.16
มีนาคม	600	589	99.16
เมษายน	600	593	98.5
รวม	1,800	1,759	98.1

จากข้อมูลสถิติการผลิตที่อ่อนน้ำมันแรงดันสูง Part no.2669 และเปอร์เซ็นต์เปรียบเทียบแผนการผลิตกับผลผลิตจริงระหว่างเดือนกุมภาพันธ์ ถึงเดือนเมษายน

2558 แสดงให้เห็นว่าผลผลิตมีอัตราการเพิ่มขึ้นอย่างต่อเนื่อง ทั้งนี้เนื่องจากการปรับปรุงวิธีการทำงานมาใช้เครื่องทุ่นแรงแทนแรงงานคน
