# การเพิ่มประสิทธิภาพการบำรุงรักษา กระบวนการพ่นสีฝุ่นในโรงงานผลิตผ้าเบรก

# Efficiency Improvement for Powder Coating Process in Brake Lining Factory

<sup>1\*, 2</sup> Department of Industrial Engineering and Management, Graduate School, Silpakorn University

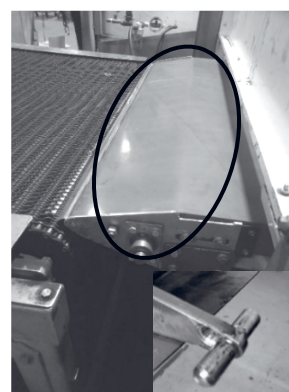
รูปที่ 9 สายพานหลังปรับปรุง

1) ออกแบบสายพานใหม่ให้เหมาะสมกับการทำงาน จากการสำรวจปัญหาพบสายพานไทร์มีรับภาระหนักทำให้สายพานขาดบ่อย จึงได้ออกแบบสายพานใหม่ให้เหมาะสมกับการทำงาน หลังการปรับปรุงปัญหาที่พบคือ น้ำหนักชิ้นงานที่มากทำให้

ลูกปืนเพลาดก ส่งผลให้เพลาลื่นสิดีโครงสร้างจนชำรุด จึงแก้ปัญหาโดยการเพิ่มความแข็งแรงของเพลาส่งผลให้ใช้งานได้ปกติดังรูปที่ 8 และรูปที่ 9
