**การเชื่อมเสียดทานแบบกวนรอยต่อชนระหว่างอะลูมิเนียมผสมแผ่นรีด 6063
และอะลูมิเนียมหล่อผสมแมกนีเซียม-ซิลิกอน**
**Friction Stir Welding of Butt Joint between 6063 Aluminum Alloy Rolled Plate
and As-cast Mg-Si Aluminum Alloy Plate**

ศิวกร อ่างทอง¹ สมศักดิ์ แก่นทอง² นฤทธิ์ คชฤทธิ์³ สุรัตน์ ตรียวนพงศ์⁴ และกิตติพงษ์ กิมะพงศ์^{5*}
sivakorn.a@en.rmutt.ac.th¹, somsak.k@en.rmutt.ac.th²,
narit.k@en.rmutt.ac.th³, surat.t@en.rmutt.ac.th⁴, kittipong.k@en.rmutt.ac.th^{5*}

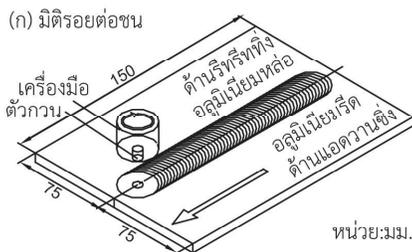
รูปที่ 1 รอยต่อชนอะลูมิเนียมรีดและหล่อ

วัสดุที่ใช้ในการทดลองประกอบด้วยวัสดุสองชนิด คือ อะลูมิเนียมผสมแผ่นรีดเกรด 6063 (Al-4.0% Mg-0.05%Mn-0.01%Cr-0.02%Cu โดยน้ำหนัก) ซึ่งต่อไปจะถูกเรียกว่า “แผ่นรีด” ขนาดกว้าง 75 มม. ยาว 150 มม. และหนา 6.3 มม. และแท่งอินกอท อะลูมิเนียมผสมแมกนีเซียม (Al-5.5%Mg-0.06%Mn-0.02%Cu โดยน้ำหนัก) ซึ่งต่อไปจะถูกเรียกว่า “แผ่นหล่อ” ถูกนำมากัดขึ้นรูปเป็นแผ่นบางขนาดกว้าง 75 มม. ยาว 150 มม. และหนา 6.3 มม. แผ่นอะลูมิเนียมทั้งสองถูกนำมาวางต่อเป็นรอยต่อดังแสดงในรูปที่ 1 (ก) โดยกำหนดให้แผ่นรีดวางอยู่ที่ด้านแอดวานซ์ซิง (Advancing side) หรือด้านที่ทิศทางการหมุนของตัวกวนและทิศทางการเดินแนวเชื่อม

มีทิศทางเดียวกัน และให้แผ่นหล่อวางอยู่ที่ด้านรีทรีทิง (Retreating side) หรือด้านที่ทิศทางการหมุนของตัวแกน และทิศทางการเดินแนวเชื่อมมีทิศทางสวนทางกัน รอยต่อ ถูกยึดแน่นในอุปกรณ์การจับยึดที่ยึดแน่นอีกครั้งบนเครื่อง กัดแนวตั้ง เครื่องมือเชื่อมทำจากเหล็กกล้าเครื่องมือกลึง ขึ้นรูป ที่มีขนาดเส้นผ่านศูนย์กลางบ่าเครื่องมือ (Shoulder diameter) 20 มม. ตัวแกนที่ใช้เชื่อมถูกขึ้นรูปเป็นเกลียว ขวามาตรฐาน M6 มีความยาว 6.1 มม. ทิศทางการหมุน ตามเข็มนาฬิกา ในขั้นตอนการเชื่อม ตัวแกนจะถูกสอด ให้ด้านข้างของตัวแกนสัมผัสกับแผ่นรีด โดยระยะที่ตัวแกน ถูกสอดเข้าไปนั้นมีค่าเท่ากับ 0.1 ถึง -0.3 มม. โดยกำหนด ให้ระยะ 0.0 มม. คือ ระยะที่ด้านข้างของตัวแกนสัมผัสกับ แนวของรอยต่อดังแสดงในรูปที่ 1 (ข) ความเร็วรอบของ ตัวแกนเท่ากับ 500-2000 rpm ความเร็วเดินแนวเชื่อม 50-200 mm/min ชิ้นงานเชื่อมถูกนำมาทำการทดสอบ แรงดึงโดยมีขนาดของชิ้นทดสอบดังแสดงในรูปที่ 2 และ ทำการตรวจสอบโครงสร้างจุลภาคต่อไป

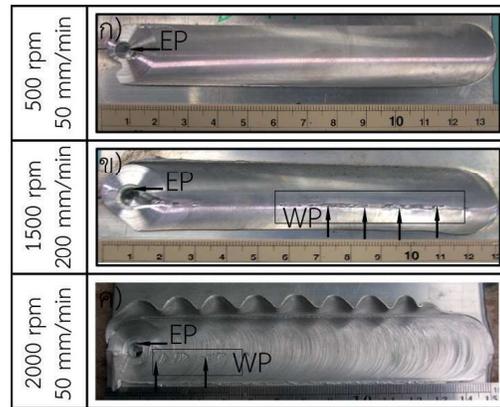
รูปที่ 3. ผิวหน้าแนวเชื่อมที่สภาวะการเชื่อมบางตัว

การเชื่อมเสียดทานแบบกวนสามารถทำการเชื่อม รอยต่อชนระหว่างอะลูมิเนียมแผ่นรีดและแผ่นหล่อ เข้าด้วยกันได้อย่างมีประสิทธิภาพ โดยการเชื่อมนี้ทำให้เกิด ผลการทดลองต่าง ๆ โดยที่การเปลี่ยนแปลงตัวแปรการ เชื่อมประกอบไปด้วยความเร็วรอบการหมุนของตัวแกน และ ความเร็วเดินแนวเชื่อมทำให้เกิดผิวหน้าแนวเชื่อมที่มีความ สมบูรณ์แตกต่างกัน คือ หากใช้ความเร็วรอบและความเร็ว เดินแนวเชื่อมที่มีค่าต่ำ เช่น ความเร็วรอบ 500 rpm และ 50 mm/min ดังแสดงในรูปที่ 3 (ก) ผิวหน้าแนวเชื่อม มีความสมบูรณ์ ตลอดแนวเชื่อมจะไม่ปรากฏจุดบกพร่อง รูพรุน หรือส่วนที่เป็นร่อง ซึ่งแสดงให้เห็นว่าโลหะรอบ รอยต่อนั้นไม่สามารถประสานติดกันได้ อย่างไรก็ตาม ในแนวเชื่อมการเสียดทานแบบกวนที่สมบูรณ์ยังคงมี จุดบกพร่องเป็นรูกลมที่ด้านปลายของชิ้นงานดังแสดง ด้วยตัวอักษร EP รูกลมนี้เกิดจากการถอนตัวแกนออก จากแนวเชื่อมและไม่สามารถกำจัดออกได้ด้วยการเชื่อม เสียดทานแบบกวนแต่สามารถกำจัดออกได้ด้วยการเชื่อม อุดรูวิธีการอื่น ๆ เช่น การเชื่อมหลอมละลายเป็นต้น [5]

รูปแบบจุดบกพร่องที่พบ คือ พบจุดบกพร่องที่ผิวหน้าแนวเชื่อมที่เกิดจากความไม่สมบูรณ์ของการเดินแนวเชื่อม บ่าเครื่องมือด้านหลังไม่สามารถเคลื่อน และอัดอะลูมิเนียมหลอมเหลวเป็นแนวเชื่อมที่สมบูรณ์ได้ ดังแสดงด้วยอักษร WP ในรูปที่ 3 (ข) และ (ค) จุดบกพร่องลักษณะนี้ไม่สามารถนำไปใช้งานได้ เมื่อนำไปทำการรับแรงหรือทดสอบแรงดึงแล้วจะทำให้เกิดค่าความต้านทานแรงดึงต่ำและทำให้เกิดการพังทลายได้ง่าย [6] ความเร็วรอบและความเร็วเดินแนวเชื่อมที่ตรวจพบจุดบกพร่องลักษณะนี้ คือ ความเร็วรอบ 1500 rpm-200 mm/min และความเร็วรอบ 2000 rpm ทุกความเร็วรอบ เมื่อความเร็วของการเชื่อมมีค่าสูงขึ้น คือ 2000 rpm ทำให้เกิดจุดบกพร่องอีกชนิดหนึ่งขึ้นมา คือ จุดบกพร่องที่มีลักษณะเป็นครีบขนาดใหญ่ที่เกิดขึ้นที่ด้านรีทริทติ้ง หรือด้านบนฝั่งอะลูมิเนียมแผ่นหล่อ ดังแสดงในรูปที่ 3 (ค) จุด บกพร่องนี้ อาจไม่ส่งผลต่อความแข็งแรงดึงของรอยต่อโดยตรง แต่หากนำรอยต่อชนิดนี้ไปใช้งานอาจต้องเสียเวลาในการตกแต่งรอยต่อให้สวยงามได้

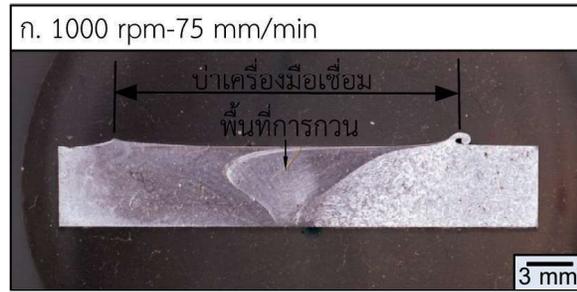
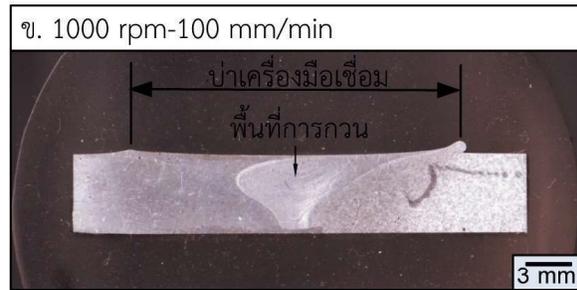
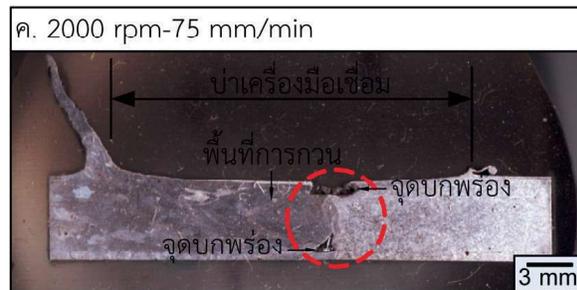
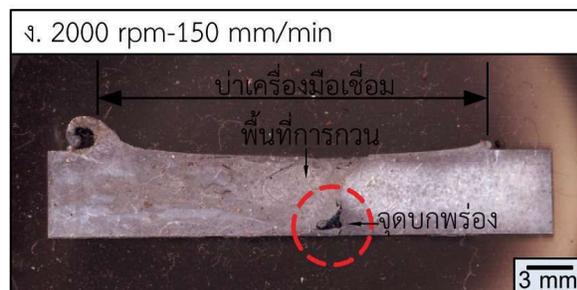
รูปที่ 4 โครงสร้างมหภาคของรอยเชื่อมที่สภาวะเชื่อมต่าง ๆ

รูปที่ 4 แสดงโครงสร้างมหภาคของรอยต่อที่เชื่อมด้วยสภาวะการเชื่อมบางตัวที่บ่งบอกให้ทราบว่า มีจุดบกพร่องเกิดขึ้นในโลหะเชื่อม เนื่องจากการเลือกสภาวะการเชื่อมที่ไม่เหมาะสม ดังเช่นที่กล่าวมาแล้วในรูปที่ 3 ที่ความเร็วรอบและความเร็วเดินแนวเชื่อมที่มีค่าต่ำ ไม่พบจุดบกพร่องใด ๆ ที่บริเวณโลหะเชื่อมดังแสดงในรูปที่ 4 (ก) และ (ข) สำหรับความเร็วรอบ 1000 rpm และความเร็วเดินแนวเชื่อม 75-100 mm/min ตามลำดับ อย่างไรก็ตามเมื่อทำการตรวจสอบโครงสร้างมหภาคของชิ้นทดสอบที่ใช้ความเร็วรอบในการเชื่อมสูง คือ 2000 rpm พบว่าในโลหะเชื่อมนั้นเกิดจุดบกพร่องที่บริเวณด้านบนติดผิวหน้าดังแสดงในรูปที่ 4 (ค) และ (ง) ซึ่งเป็นจุดบกพร่องรูปแบบเดียวกันดังแสดงบนผิวหน้าในรูปที่ 3 (ข) และ (ค) ขณะเดียวกันที่บริเวณมุมด้านล่าง

ด้านที่ติดกับแผ่นหล่อนั้นเกิดจุดบกพร่องเป็นช่องว่างขึ้นดังแสดงในพื้นที่วงกลมของรูปที่ 4 (ค) และ (ง) การเกิดลักษณะนี้คาดว่าความเอียงของตัวกวนที่ใช้ในการเชื่อมรอยต่อนี้ ไม่สัมพันธ์กับค่าความเร็วรอบที่กำหนด หากมีการปรับเปลี่ยน เพิ่มมุมเอียงคาดว่าจะทำให้เกิดการกำจัดจุดบกพร่องนี้ลงไปได้ [5] จากการตรวจสอบผิวหน้าแนวเชื่อมและโครงสร้างมหภาคของรอยต่อสามารถสรุปผลการทดลองเบื้องต้นได้ดังแสดงในตารางที่ 1 ว่าการเชื่อมเสียดทานแบบกวนนี้สามารถทำการเชื่อมรอยต่อให้ประสานกันได้ โดยรอยต่อมีความสมบูรณ์ เมื่อทำการเชื่อมด้วยความเร็วรอบ 500-1500 rpm (แทนด้วยเครื่องหมายวงกลม) ขณะที่ความเร็วรอบที่สูงไม่สามารถทำให้เกิดแนวเชื่อมที่สมบูรณ์ได้

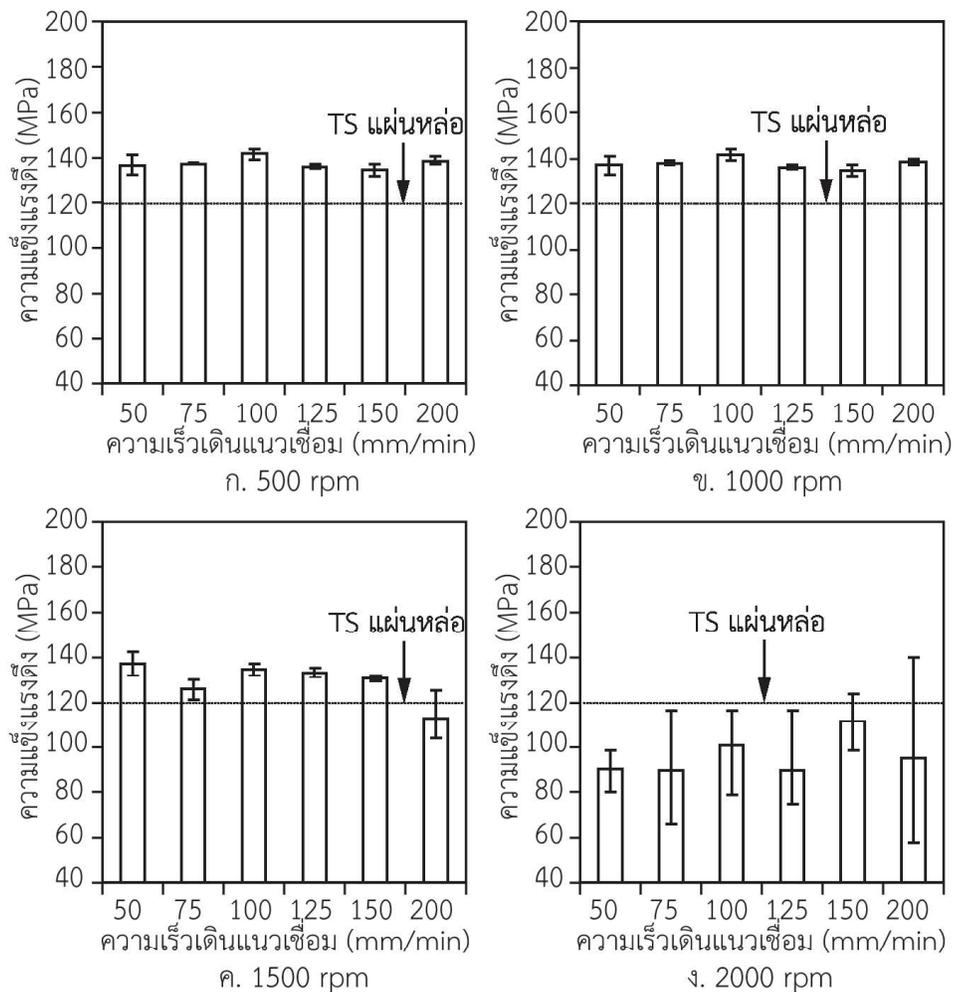
รูปที่ 5 ความสัมพันธ์ระหว่างความแข็งแรงดึงของแนวเชื่อม ความเร็วรอบ และความเร็วเดิน 50-200 mm/min

รูปที่ 5 แสดงผลการทดลองความแข็งแรงดึงของรอยต่อที่ค่าความเร็วรอบ และความเร็วเดิน 50-200 mm/min ผลการทดลองพบว่า ค่าความแข็งแรงของรอยต่อที่ได้จากการเชื่อมด้วยความเร็วรอบ 500-1500 rpm ที่ค่าความเร็วเดินแนวเชื่อม 50-200 mm/min นั้น มีค่าความแข็งแรงที่สูงกว่าโลหะหลักที่ใช้เชื่อม ชิ้นทดสอบเกิดการพังทลายที่บริเวณด้านแผ่นรีดที่ระยะห่างออกมาจากขอบแนวเชื่อมประมาณ 10 มม. ดังแสดงในรูปที่ 6 (ก) และเนื่องจากว่า ชิ้นทดสอบเกิดการพังทลายที่แผ่นหล่อทั้งหมด ดังนั้น ค่าต่ำสุดและสูงสุดของการทดลองแต่ละค่าความเร็วเดินแนวเชื่อมดังแสดงในรูปที่ 5 (ก)-(ค) สำหรับรอยต่อที่เชื่อมด้วยความเร็วรอบ 500-1500 rpm ตามลำดับนั้น จึงมีความแตกต่างประมาณ 2-3 MPa เท่านั้น ขณะเดียวกัน หากพิจารณาชิ้นงานที่เชื่อมด้วยความเร็วรอบ 2000 rpm นั้น รอยต่อที่ทำการเชื่อมนั้นมีค่าความแข็งแรงต่ำเนื่องจากเกิดการเกิดจุดบกพร่องในรอยต่อดังได้กล่าวไว้ในรูปที่ 3 และ 4 ชิ้นทดสอบแรงดึงทุก ๆ ความเร็วเดินแนวเชื่อมที่เชื่อมด้วยความเร็วรอบ 2000 rpm นี้ ชิ้นงานเกิดการพังทลายบริเวณกึ่งกลางชิ้นทดสอบดังแสดงในรูปที่ 6 (ข) และเนื่องจากความไม่สมบูรณ์ของแนวเชื่อมไม่สม่ำเสมอตลอดชิ้นงาน ทำให้ค่าความแข็งแรงสูงสุดและต่ำสุดของรอยต่อ มีความแตกต่างกันสูงดังแสดงให้เห็นด้วยค่าความผิดพลาดในรูปที่ 5 (ง) ค่าความแข็งแรงที่ได้ของชิ้นทดสอบ

ที่เชื่อมด้วยความเร็วรอบ 2000 rpm นี้มีค่าที่ต่ำกว่าโลหะหลักที่ใช้ในการเชื่อมประมาณ 10-20% อย่างไรก็ตามในการทดลองนี้ไม่สามารถสรุปได้ว่า ความแข็งแรงของโลหะเชื่อมมีค่าสูงกว่าโลหะหลักด้านหล่อ หรือรีดเท่ากับเท่าใด จนกว่าจะมีการทดสอบสมบัติความแข็งแรงดึงของโลหะเชื่อม ซึ่งเป็นตัวแปรที่ควรมีการศึกษาต่อไป ในที่นี้สามารถสรุปได้ว่าการเชื่อมเสียดทานแบบกวนสามารถเชื่อมอะลูมิเนียมผสมหล่อและแผ่นรีดเข้าด้วยกันได้และให้ความแข็งแรงสูงกว่าโลหะหลักที่ใช้เชื่อม

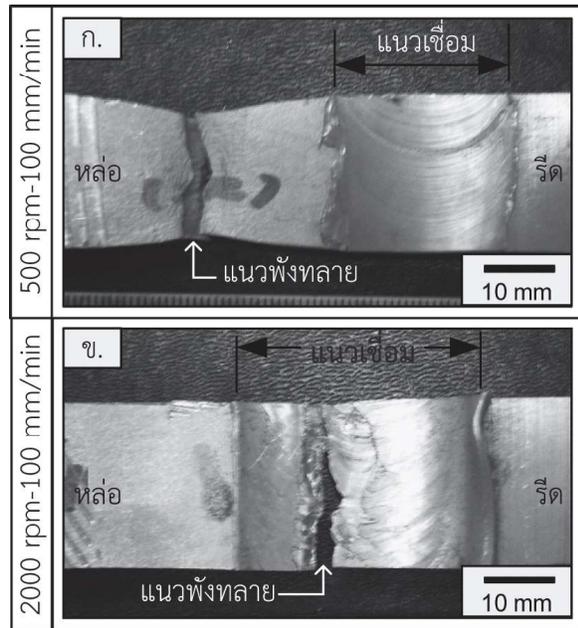
รูปที่ 6 ตำแหน่งการพังทลายของชิ้นทดสอบแรงดึง

4.2 ความแข็งแรงของรอยต่อที่สมบูรณ์ มีค่าความแข็งแรงสูง ตำแหน่งการพังทลายของชิ้นทดสอบแรงดึงเกิดขึ้นที่อะลูมิเนียมแผ่นหล่อ ค่าความแข็งแรงมีค่ามากกว่าอะลูมิเนียมแผ่นหล่อประมาณ 10-15%

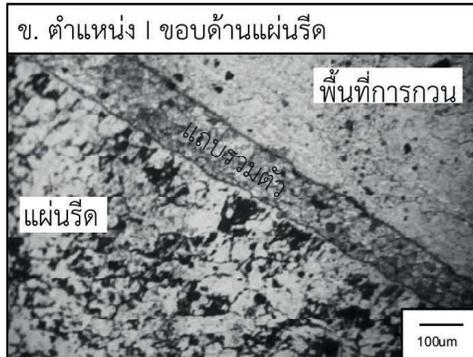
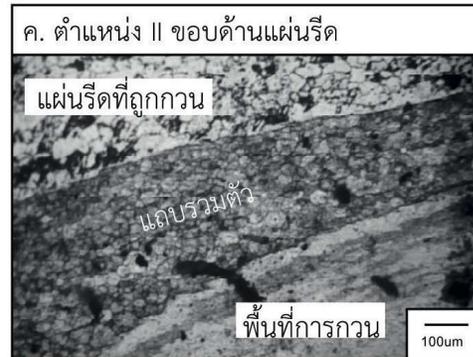
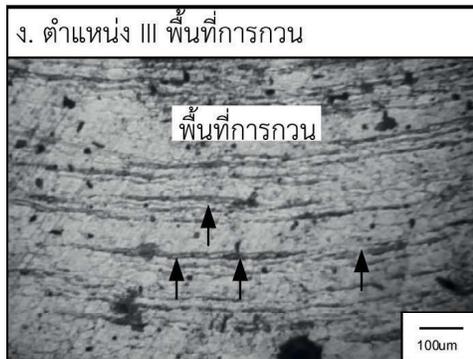
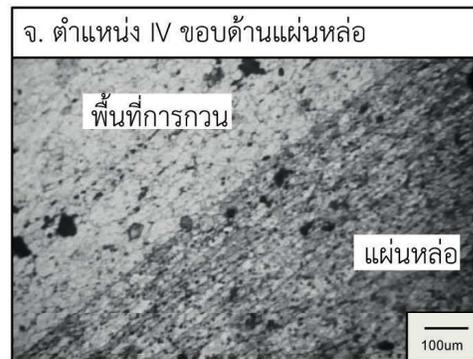
รูปที่ 7 โครงสร้างจุลภาคของแนวเชื่อมที่เชื่อมด้วยความเร็วรอบ 1000 rpm และความเร็วเดินแนวเชื่อม 100 mm/min

รูปที่ 7 (ก) แสดงโครงสร้างมหภาคของรอยต่อที่เชื่อมด้วยความเร็วรอบ 1000 rpm และความเร็วเดินแนวเชื่อม 100 mm/min ที่แสดงโลหะเชื่อมมีความสมบูรณ์ ไม่เกิดจุดบกพร่องใด ๆ ทำการตรวจสอบโครงสร้างจุลภาคที่ตำแหน่ง I ถึง IV ซึ่งเป็นตำแหน่งที่ทำให้เกิดการประสานกันระหว่างโลหะทั้งสองชนิด บริเวณขอบของแผ่นรีดและพื้นที่การกวนดังแสดงในรูปที่ 7 (ข) พบการเกิดการอัดตัวของอะลูมิเนียมมีขนาดเกรนเล็กลงเหมือนดังการเชื่อมการเสียดทานแบบกวนในอะลูมิเนียมผสม [3-5] ทั่วไป บริเวณกึ่งกลางระหว่างแผ่นรีดและพื้นที่กวนเกิดการรวมตัวกันระหว่างอะลูมิเนียมแผ่นรีดและหล่อเกิดขึ้น และมีความแข็งสูงกว่าอะลูมิเนียมแผ่นรีดและหล่อเพียงเล็กน้อย (ความแข็งแถบการรวมตัวประมาณ 85HV ความแข็งแผ่นหล่อ 80HV และความแข็งแผ่นรีด 77HV) แถบการรวมตัวนี้เริ่มเกิด

ที่ด้านล่างของรอยต่อ และขยายขนาดแถบมีความหนามากขึ้น เมื่อมีระยะใกล้ผิวด้านบนของแนวเชื่อมดังแสดงในรูปที่ 7 (ค)

การเกิดลักษณะนี้มีสาเหตุจากที่ด้านบนของแนวเชื่อมนั้นมีความร้อน และแรงเฉือนที่เกิดจากปาเครื่องมือเชื่อมสูง ทำให้โลหะทั้งสองมีโอกาสในการรวมตัวกันเพิ่มมากขึ้น ที่บริเวณกึ่งกลางของแนวเชื่อมพบวงแหวนหัวหอม (Onion ring) ก่อตัวขึ้นภายในแนวเชื่อม มีลักษณะไม่กลมมน แต่มีรูปร่างคล้ายวงแหวนหัวหอมวางซ้อนบนกรวดดังแสดงในรูปที่ 7 (ง) อย่างไรก็ตามเมื่อทำการตรวจสอบแล้ว พบว่าแถบของวงแหวนหัวหอมซึ่งแสดงการรวมตัวกันเป็นอย่างดีของโลหะเชื่อมการเสียดทานแบบกวนนั้นก่อตัวขึ้น ดังแสดงด้วยเส้นลูกศรในรูปที่ 7 (จ) ขณะเดียวกันเมื่อพิจารณารอยต่อด้านแผ่นหล่อ พบว่า

แถบการรวมตัวกันของโลหะทั้งสองไม่เกิดขึ้น อินเทอร์เฟซ (Interface) ของรอยต่อสามารถระบุได้ชัดเจนถึงพื้นที่การกวนและแผ่นหล่อ และเมื่อพิจารณาอินเทอร์เฟซของรอยต่อพบว่าโลหะทั้งสองถูกอัดและบีบเข้ากันอย่างรุนแรงมีขนาดเล็กกลงดังแสดงในรูปที่ 7 (ง)

4.3 โครงสร้างจุลภาคแสดงการรวมตัวกันของอะลูมิเนียมทั้งสอง เป็นแนวยาวจากด้านล่างสู่บนด้านแผ่นรีด แต่ด้านแผ่นหล่ออินเทอร์เฟซประสานกันโดยการเกิดการอัดแน่นของโลหะทั้งสอง
