# การระบุแนวทางการบำรุงรักษาเชิงป้องกันของเครื่องเกี่ยวนวดข้าว โดยการประยุกต์ใช้เทคนิคการวิเคราะห์ข้อบกพร่องและผลกระทบ

# Identifying Preventive Maintenance Guidelines for Rice Combine Harvester with Application of Failure Mode and Effect Analysis Technique

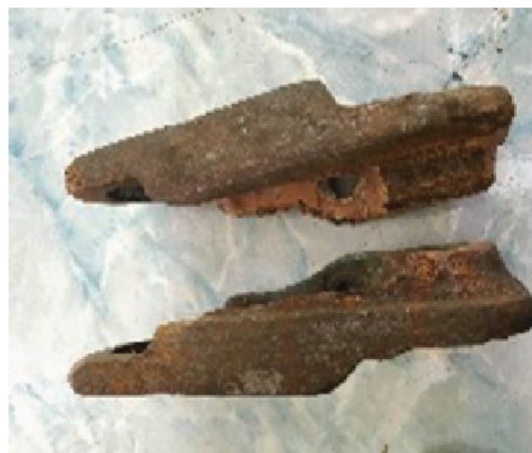
รูปที่ 2 ปัญหา F21 พื้นผิวของข้อโซ่ชาร์ด

1) ปัญหาการสีกหอรบนพื้นผิวของข้อโซ่ ดังรูปที่ 2

ลักษณะการสีกหอรของพื้นผิวของข้อโซ่ชาร์ด ข้อโซ่จะมีขนาดเล็กเนื่องจากเกิดการเสียดสี เพราะเป็นกระบวนการทำงานของชุดขับเคลื่อนดังรูปที่ 2 วิธีการตรวจสอบสามารถตรวจสอบได้โดยการสังเกตและใช้เครื่องมือวัดตรวจสอบโดยการตรวจสอบที่พื้นผิวของข้อโซ่ว่ามีขนาดเล็กลงไปจากเดิมหรือไม่ หรือการสังเกตโดยเวลาปฏิบัติงานชุดขับเคลื่อนทำงานไม่สะดวกก็สามารถทำให้รู้ได้ว่าข้อโซ่และชุดขับเคลื่อนเกิดการเสียหาย การแก้ไขควรหยุดสารถล่อลื่น และนำข้อโซ่ไปชุบแข็งเพื่อเพิ่มโครงสร้างให้มีความแข็งแรงมากขึ้น

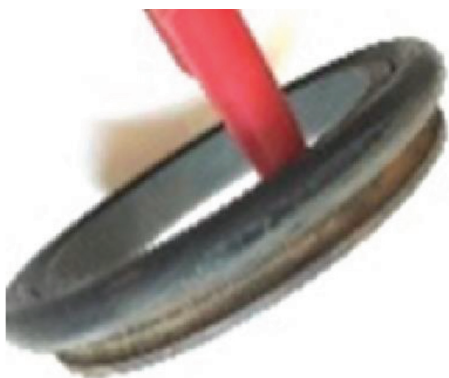
รูปที่ 3 ปัญหา F19 การสึกหรอของลูกยางโอริง

2) ปัญหาการสีกหอรของลูกยางโอริง ดังรูปที่ 3 เกิดการฉีกขาดและเกิดการแข็งตัวของลูกยางโอริงส่งผลทำให้สารถล่อลื่นเร็วและไหลออกจากลูกโรลเลอร์จนหมด ทำให้ชิ้นส่วนอื่นๆ เกิดการเสียหาย วิธีการตรวจสอบสามารถตรวจสอบโดยการสังเกตด้วยตา ถ้าลูกยางโอริงชาร์ดหรือเสียหาย จะมีสารถล่อลื่นไหลออกมาหรือหยดลงบนพื้น การแก้ไขควรเติมสารถล่อลื่นให้มีปริมาณที่เพียงพอกับการใช้งานอยู่เสมอ

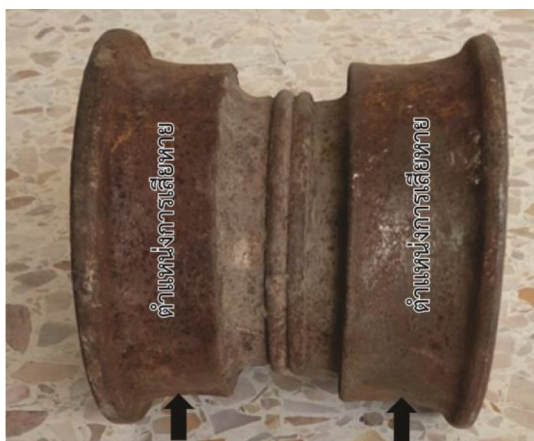
รูปที่ 4 ปัญหา F14 การสึกหรอบนพื้นผิวของลูกโรลเลอร์

3) ปัญหาการสีกหอรบนพื้นผิวของลูกโรลเลอร์ชาร์ด ลักษณะการสีกหอรบนพื้นผิวของลูกโรลเลอร์ชาร์ด ดังรูปที่ 4 เกิดจากการเสียดสีระหว่างโซ่และลูกโรลเลอร์ ซึ่งลูกโรลเลอร์มีการสีกหอรเป็นร่องลึก และพื้นผิวของลูกโรลเลอร์บางลง ปีกลูกโรลเลอร์มีขนาดเล็กลง ถ้ามีขนาดเล็กมากๆ อาจทำให้โซ่หลุด

ตกลงจากลูกโรลเลอร์ได้ และอาจทำให้เกิดความเสียหายต่อเครื่องเกี่ยวมัดข้าวทำให้เดินเครื่องไม่สม่ำเสมอเดินเครื่องไม่สะดวก ส่งผลอาจทำให้เครื่องเกี่ยวมัดข้าวต้องหยุดการใช้งานไปชั่วขณะ วิธีการตรวจสอบสามารถทำได้โดยการสังเกตด้วยตาเปล่าหรือใช้เครื่องมือวัดมาตรวจสอบขนาดพื้นผิวของลูกโรลเลอร์ การแก้ไขควรใช้น้ำมันหล่อลื่นและลูกโรลเลอร์ไปอบชุบแข็งเพื่อเพิ่มความแข็งแรงของเหล็ก

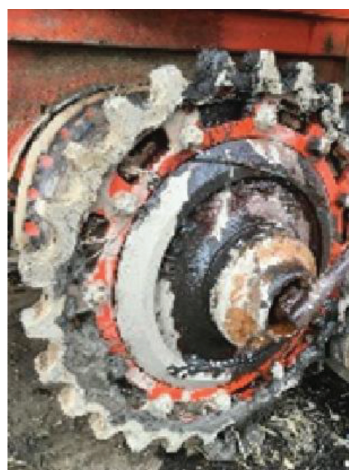
รูปที่ 5 ปัญหา F10 เฟืองสเตอร์สปีกเกิดชำรุด

4) ปัญหาเฟืองสเตอร์สปีกเกิดชำรุด ลักษณะเฟืองสเตอร์สปีกเกิดชำรุด ดังรูปที่ 5 ฟันเฟืองมีขนาดเล็กและแหลม ระยะพิทช์ห่างมากขึ้นทำให้การขับเคลื่อนของชุดขับเคลื่อนทำงานได้ไม่เต็มประสิทธิภาพ ส่งผลให้เครื่องเกี่ยวมัดข้าวเคลื่อนที่ช้าลง วิธีการตรวจสอบสามารถทำได้โดยการสังเกตด้วยตาเปล่า

หากฟันเฟืองสเตอร์สปีกเกิดของเครื่องเกี่ยวมัดข้าวมีลักษณะปลายแหลมและบางแสดงว่ามีการสึกหรอควรทำการซ่อมบำรุงเพื่อไม่ให้เครื่องเกี่ยวมัดข้าวเกิดความเสียหายขณะทำงาน การแก้ไขควรหยุดสารหล่อลื่นควรตั้งศูนย์เฟืองสเตอร์สปีกเกิดให้ตรงและนำเฟืองสเตอร์สปีกเกิดไปอบชุบเพื่อเพิ่มความแข็งแรง

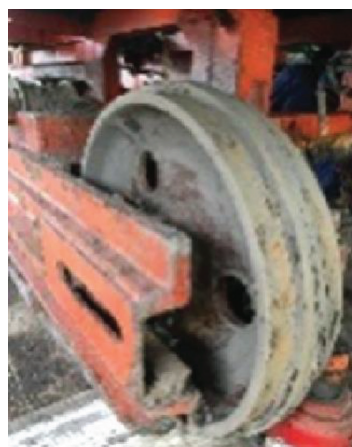
รูปที่ 6 ปัญหา F12 ล้อนำชำรุด

5) ปัญหาล้อนำชำรุด เกิดจากการเสียดสีกันระหว่างล้อนำกับโซ่บนสันล้อนำทำให้มีขนาดเล็กลงส่งผลให้โซ่หลุดตกรางลูกโรลเลอร์ดังรูปที่ 6 วิธีการตรวจสอบสามารถทำได้โดยการสังเกตด้วยตาเปล่าโดยการสำรวจผิวของล้อนำว่าล้อนำเกิดการสึกหรอผิวของล้อนำเกิดการสึกหรอมากน้อยเพียงใดถ้าเกิด

การสึกหรอมากให้ทำการซ่อมบำรุงทันที การสังเกตดูการเอียงของล้อนำเอียงไปทางทิศทางใดหรือไม่ ถ้าเอียงให้ทำการซ่อมบำรุงทันทีเพราะการเอียงของล้อนำจะทำให้ระบบการทำงานของชุดขับเคลื่อนเกิดการเสียหายไปยังจุดอื่นๆ การแก้ไขควรหยุดสารหล่อลื่น ควรตั้งศูนย์ล้อนำให้ตรง และนำล้อนำไปอบชุบเพื่อเพิ่มความแข็งแรงให้กับล้อนำ
