# การสำรวจตั้งแม่น้ำโขงและความพึงพอใจต่อเขื่อนป้องกันตลิ่งและเขื่อนกันแม่น้ำโขง

# Investigation of The Mekong's Riverbanks and Social Preferences Towards the River Dam Projects

<sup>1</sup> Department of Civil Engineering, Faculty of Engineering, Rajamangala University of Technology Thanyaburi

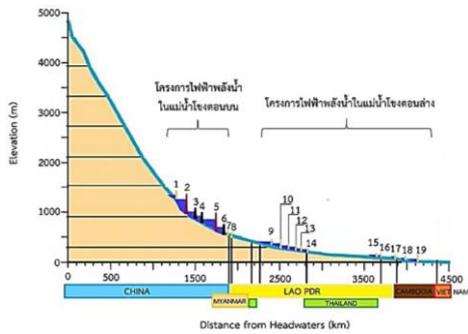
รูปที่ 2 ภาพตัดขวาง แสดงตำแหน่งโครงการ ไฟฟ้าพลังน้ำ บนแม่น้ำโขงสายประธาน [6]

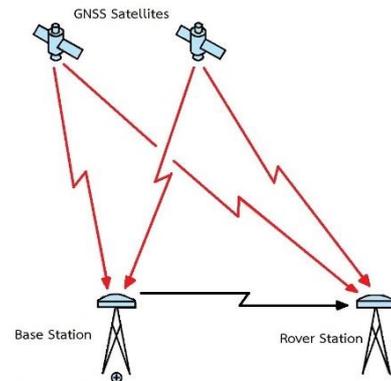
รูปที่ 3 การทำงานของ GPS [6]

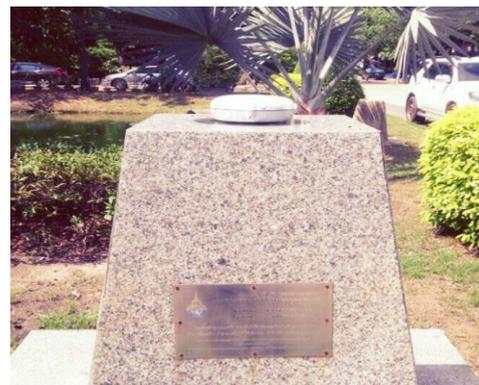
รูปที่ 4 การตั้ง Base Station [6]

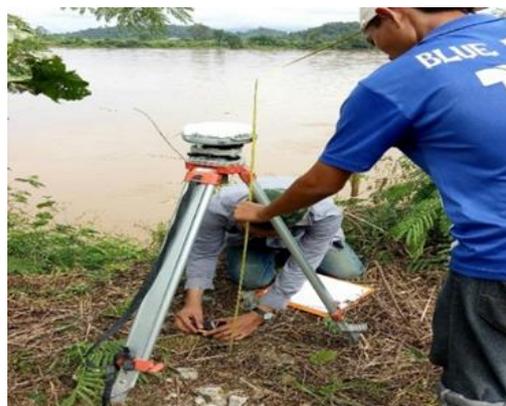
เปรียบเทียบกับสถานีฐาน โดยจะถูกเรียกว่า โรเวอร์ (Rover) ดังแสดงในรูปที่ 5 และจะนำค่าที่ได้จากทั้ง Base และ Rover มาประมวลผลเพื่อหาตำแหน่งที่จุดนั้นต่อไป

รูปที่ 5 การตั้ง Rover Station [6]

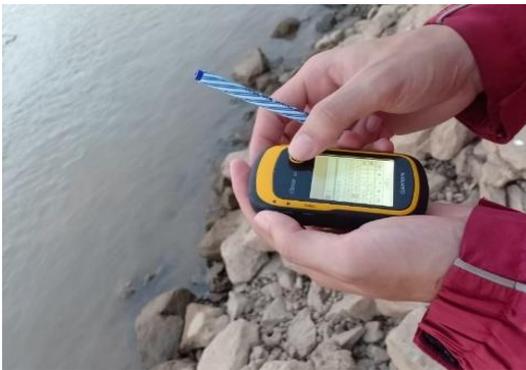
(2) เครื่องรับแบบนำหน (Navigation Receiver) รับสัญญาณที่เป็นคลื่นวิทยุจากดาวเทียม ในขณะที่เดียวกันก็สร้างรหัส C/A (Coarse/Acquisition) ขึ้นมาเปรียบเทียบกับรหัสที่ ถอดได้จากสัญญาณ เมื่อ

เปรียบเทียบได้รหัสที่ตรงกัน จะทำให้รู้เวลาที่คลื่นวิทยุใช้ในการเดินทางจากดาวเทียมมายังเครื่องรับ ในการหาตำแหน่ง (แบบสามมิติ) ต้องวัดระยะทางไปยังดาวเทียมพร้อมกัน 4 ดวง หากจำนวนดาวเทียมน้อยกว่า 3 ดวง ค่าตำแหน่งที่ได้จะไม่มีที่น่าเชื่อถือ และในกรณีที่มีดาวเทียมอยู่ในท้องฟ้ามากกว่า 4 ดวง เครื่องรับจะเลือกดาวเทียม 4 ดวง ที่มีรูปลักษณะเชิงเรขาคณิตที่ดีที่สุด หรือมีค่า Position Dilution of Precision (PDOP) ต่ำที่สุดมาใช้ในการคำนวณตำแหน่งของเครื่องรับ ดังแสดงในรูปที่ 6

รูปที่ 6 แสดงชนิดของเครื่องรับ GPS แบบนำหน [6]

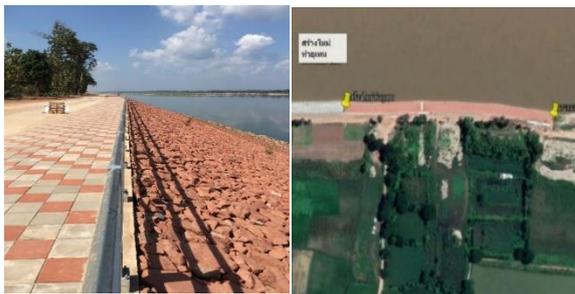
รูปที่ 7 ภาพถ่ายจากการสำรวจภาคสนามและทางอากาศ (พ.ศ.2563) อ.ท่าอุเทน จ.นครพนม

พบว่า การก่อสร้างเขื่อนป้องกันตลิ่งในปัจจุบันส่วนใหญ่เป็นแบบเรียงหิน ( Slope 1:2.5) และการตอกเสาเข็มคอนกรีตเสริมเหล็ก ซึ่งขึ้นอยู่กับการใช้งานและพื้นที่บริเวณด้านหลังเขื่อน เพื่อป้องกันการกัดเซาะจนเกิดการพังทลาย [7] ส่วนใหญ่สภาพหน้าเขื่อนมีพืชปกคลุม มีหลายพื้นที่พบปัญหาการทรุดตัวของทางเดินบนหลังเขื่อน จากความยาวตลิ่งริมแม่น้ำโขงทั้งหมด 958 กิโลเมตร มีการก่อสร้างเขื่อนป้องกันตลิ่งแล้วเสร็จ 430.38 กิโลเมตร คิดเป็นร้อยละ 45 มีจังหวัดนครพนมก่อสร้างแล้วเสร็จมากที่สุด 116.71 กิโลเมตร คิดเป็นร้อยละ 69 ของความยาวที่แม่น้ำโขงไหลผ่านจังหวัดนครพนม และรองลงมาคือจังหวัดหนองคายและบึงกาฬ ก่อสร้าง

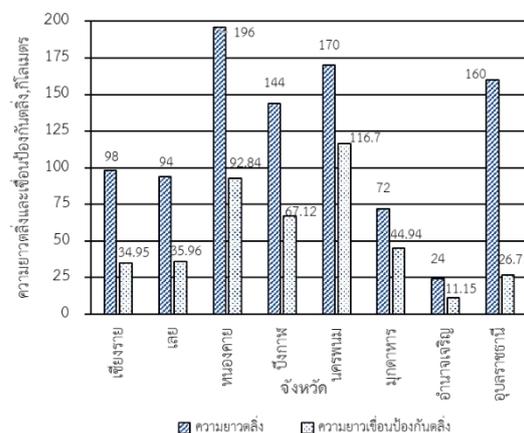
แล้วเสร็จคิดเป็นร้อยละ 47 ของความยาวที่แม่น้ำโขงไหลผ่านจังหวัดนั้น ๆ เช่นกัน ดังแสดงในตารางที่ 2 และแสดงในรูปที่ 8

รูปที่ 8 กราฟเปรียบเทียบความยาวตลิ่งกับความยาวเขื่อนป้องกันตลิ่งริมแม่น้ำโขงของแต่ละจังหวัด

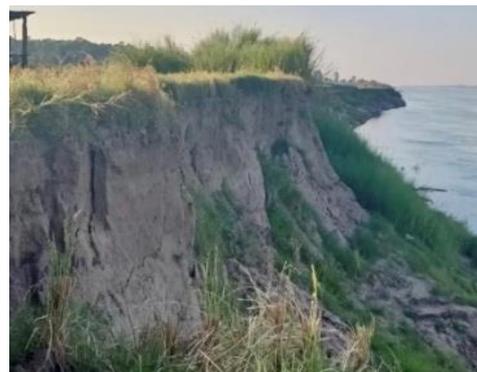
1. การพังทลายของตลิ่งโดยไม่มีการสร้างเขื่อนป้องกันตลิ่ง พบ 1 ตำแหน่ง ณ บ้านคอนแพง ตำบลบ้านแพง อำเภอบ้านแพง จังหวัดนครพนม เป็นพื้นที่ที่ยังไม่มีการป้องกันด้วยการสร้างเขื่อนป้องกันตลิ่ง จากการวิเคราะห์พบว่า รูปแบบการพังทลายเป็นแบบ Shallow Rotational slide [5] ดังแสดงในรูปที่ 9 ซึ่งมีลักษณะคล้ายกับรูปที่ 10 สาเหตุการพังทลาย เกิดการกัดเซาะเนื่องจากการไหลของกระแสน้ำที่มีความเร็วและแรง และลักษณะชั้นดินในพื้นที่นั้นส่วนใหญ่เป็นดินมีทรายปนอยู่ทุกชั้นดิน [16] จึงเกิดการกัดเซาะได้ง่าย ก่อให้เกิดการกัดเซาะตามแนวตลิ่ง จนแนวตลิ่งพังทลาย ลึกเข้ามาในแผ่นดิน โดยมีความยาวประมาณ 1.4 กิโลเมตร และถ้าหากยังไม่มีการสร้างเขื่อนป้องกันตลิ่งในพื้นที่นี้ ก็จะเกิดปัญหาแผ่นดินพังทลายหายไป ก่อให้เกิดความเดือดร้อนต่อประชาชนที่ใช้พื้นที่นี้ในการประกอบอาชีพได้

รูปที่ 9 การพิบัติของตลิ่งบ้านคอนแพง ต.บ้านแพง อ.บ้านแพง จ.นครพนม

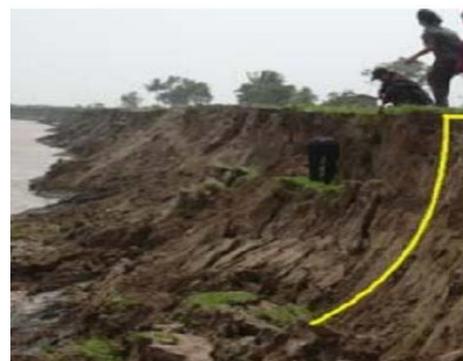
รูปที่ 10 การพิบัติของตลิ่งบ้านดอนนางหงส์ อ.ธาตุพนม จ.นครพนม [5]

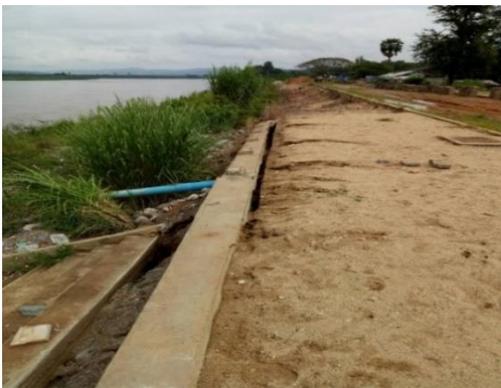
(1) เชื่อนป้องกันตลิ่งบ้านห้วยลึก ต.ม่วงยาย อ.เวียงแก่น จ.เชียงราย จากการสอบถามข้อมูลของประชาชนในพื้นที่พบว่าการพังทลายของเชื่อนป้องกันตลิ่ง สาเหตุเกิดจากฝนตกหนักในปี พ.ศ. 2558 ทำให้มีปริมาณน้ำใต้ดินจากภูเขาไหลทะลุชั้นดินของเชื่อนป้องกันตลิ่ง และเนื่องจากระดับน้ำในแม่น้ำโขงต่ำมากอย่างกระทันหัน(Rapid drawdown)อันเนื่องมาจากการเก็บน้ำในแม่น้ำโขงสายประธานของประเทศจีน(มีเชื่อน 6 ตัวเปิดใช้งานและกั้นน้ำในปี พ.ศ. 2557) [3] จนเกิดการทรุดตัวของตัวเชื่อนฯ เกิดความเสียหายระยะทางประมาณ 320 เมตร จากความยาว 1,200 เมตรของตัวเชื่อนฯ ซึ่งขณะไปสำรวจกำลังมีซ่อมแซมอยู่ ดังแสดงในรูปที่ 11

รูปที่ 11 ความเสียหายของเชื่อนป้องกันตลิ่งที่บ้านห้วยลึก ต.ม่วงยาย อ.เวียงแก่น จ.เชียงราย

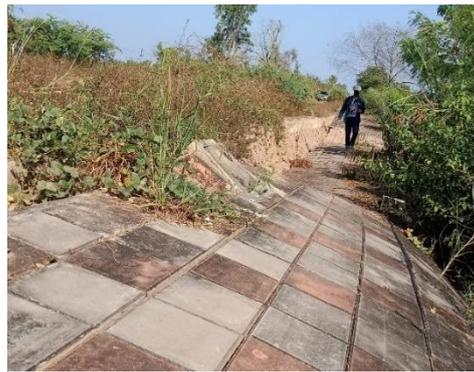
(2) เชื่อนป้องกันตลิ่งบ้านนาเข ต.นาเข อ.บ้านแพ้ง จ.นครพนม โดยมีความยาวของการพังทลายประมาณ 300 เมตร จากความยาวทั้งหมด 1,400 เมตร จากการสำรวจและวิเคราะห์เบื้องต้นพบว่าบริเวณตัวเชื่อนฯ เกิดการทรุดตัว สาเหตุเกิดจากการใช้งานมาเป็นเวลานาน เกิดการทรุดตัวไม่สามารถรับน้ำหนักของโครงสร้างของตัวเชื่อนได้ และถูกปล่อยให้เป็นพื้นที่รกร้าง ดังแสดงในรูปที่ 12

รูปที่ 12 ความเสียหายของเชื่อนป้องกันตลิ่งที่บ้านนาเข ต.นาเข อ.บ้านแพ้ง จ.นครพนม

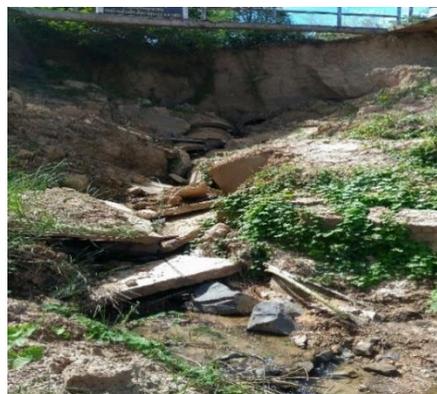
(3) เชื่อนป้องกันตลิ่งบ้านด่านใหม่ ต.โขงเจียม อ.โขงเจียม จ.อุบลราชธานี สาเหตุพบว่าจุดที่มีการสร้างเชื่อนป้องกันตลิ่งเป็นจุดที่เป็นร่องน้ำตามธรรมชาติ เมื่อมีการสร้างเชื่อนป้องกันตลิ่งริมแม่น้ำโขงปิดร่องน้ำนั้น โดยการใส่ท่อลอด ซึ่งมีขนาดท่อเล็กเกินไป จึงไม่สามารถระบายน้ำลงแม่น้ำโขงได้ทัน เกิดการไหลข้ามเชื่อน ทำให้มีการกัดเซาะท้ายเชื่อนป้องกันตลิ่ง มีความเสียหาย ยาวประมาณ 18.44 เมตร ดังแสดงในรูปที่ 13

รูปที่ 13 ความเสียหายของเชื่อนป้องกันตลิ่งที่บ้านด่านใหม่ ต.โขงเจียม อ.โขงเจียม จ.อุบลราชธานี
