กรณีศึกษาปัญหาและแนวทางแก้ไขการแตกร้าวของผนังอิฐมวลเบา

A Case Study of a Crack Problem and Remedies in Light-Weight Brick Walls

กิตติภูมิ รอดสิน¹

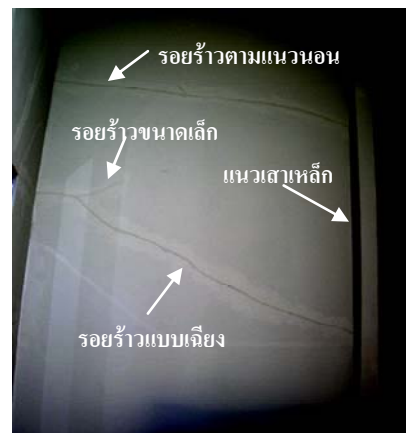
รูปที่ 1 รอยร้าวในผนังที่ไม่มีช่องเปิด

จากการสำรวจพบว่ามีการแตกร้าวในบริเวณขอบของช่องเปิด เช่น ขอบประตู หรือ ขอบหน้าต่าง ดังแสดงในรูปที่ 2 ซึ่งรอยแตกร้าวดังกล่าว แสดงให้เห็นว่า ช่างก่อสร้างไม่ได้ทำการเสริมเสาเอ็นในบริเวณช่องเปิดจึงทำให้เกิดรอยแตกร้าวขึ้น อีกทั้งหากวัสดุที่ใช้มีคุณภาพต่ำและไม่ได้ใช้ปูนฉาบเฉพาะก็เป็นสาเหตุที่ทำให้เกิดรอยร้าวขนาดเล็กที่ห้ามุมแตกต่างกันไป ดังแสดงในรูปที่ 1

การแก้ไขสามารถทำได้โดยการใช้วัสดุอุดแบบยึดหยุ่นได้ อัดฉีดเข้าไปในร่อง เช่น ซิลิโคน หรืออคริลิก แล้วทาสีทับ วิธีการนี้เป็นการแก้ไขรอยร้าวที่มีขนาดเล็ก เช่น รอยร้าวขนาดเล็กที่กระจายทั่วไปบนผนัง ทั้งนี้รอยร้าวดังกล่าวควรจะหยุดการเพิ่มขนาด ก่อนที่จะซ่อมแซมด้วยวิธีดังกล่าว

การป้องกันสามารถทำได้โดยเลือกใช้วัสดุและส่วนผสมให้ทนทานต่อการยึดตัวและเพิ่มปริมาณทรายในส่วนผสมเนื่องจากส่วนผสมที่มีทรายมากสามารถทนต่อการยึดหดตัวได้ดีกว่า หรือ อาจจะใช้ปูนฉาบสำเร็จสำหรับผนังมวลเบาจะลดปัญหาดังกล่าวได้

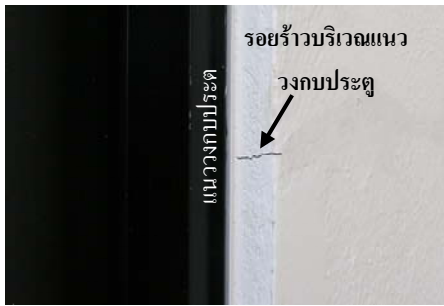
รูปที่ 2 รอยร้าวบริเวณแนววงกบประตู

ในกรณีที่รอยแตกร้าวมีขนาดเล็ก สามารถใช้วัสดุอุดร่องที่ยึดหยุ่นได้ดีอัดเข้าไปในร่อง เช่น ซิลิโคน หรือ อีพ็อกซี แล้วทาสีทับถ้าเป็นรอยขนาดใหญ่ ต้องทำการสกัดรอยแตกนั้น แล้วอุดด้วยปูนซีเมนต์ชนิดพิเศษที่ไม่หดตัว เช่น ปูนซีเมนต์พิเศษ (non-shrink cement) แล้วทำการฉาบปูนใหม่ หากหาปูนซีเมนต์พิเศษไม่ได้ ให้สกัดรอยแตกนั้นออกให้คลุมรอยแตกออกไปประมาณข้างละ 2 นิ้ว ใส่ตะแกรงกรงไก่เข้าไปก่อนทำการฉาบใหม่ [2]

การป้องกันรอยแตกชนิดนี้สามารถทำได้โดย การทำเสาเอ็นและคานทับหลังให้ถูกต้อง และเสริมตะแกรงกรงไก่ รอบวงกบประตู หน้าต่าง เพื่อป้องกันการแตกร้าว เลือกปูนซีเมนต์และทรายให้เหมาะสมกับการใช้ฉาบผนังอิฐมวลเบา นอกจากนี้ควรมีการฉาบปูนบนผนังอิฐ เสาเอ็น และคานทับหลัง ให้นำหน้าเท่า ๆ กัน

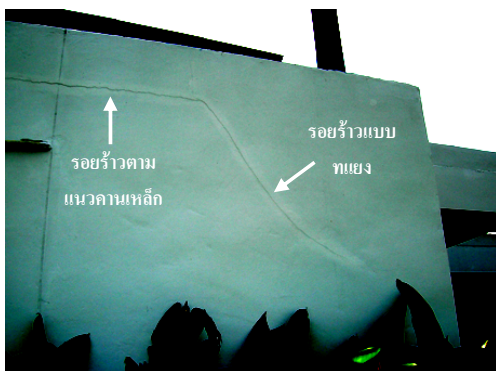
รูปที่ 3 รอยร้าวบริเวณผนังด้านนอกของอาคาร

การแตกร้าวอีกรูปแบบหนึ่งคือ การแตกร้าวในแนวรอยต่อระหว่างคานเหล็กและผนังอิฐมวลเบา ดังแสดงให้เห็นในรูปที่ 3 การต่อกันระหว่างวัสดุต่างชนิดกัน เช่น คานเหล็กกับผนังอิฐมวลเบา ทำให้เกิดการแตกร้าวตามแนวรอยต่อของวัสดุได้ง่าย เนื่องจากการขยายตัวของวัสดุทั้งสองชนิดเมื่อมีการเปลี่ยนแปลงอุณหภูมิไม่เท่ากัน

การแก้ไขสามารถทำได้ด้วยวิธีเดียวกับวิธีในหัวข้อที่ 4.2 แต่ควรทำหลังจากที่รอยร้าวได้หยุดขยายตัวแล้ว ส่วนการป้องกันการแตกร้าวเนื่องจากสาเหตุดังกล่าวยังทำได้ยาก

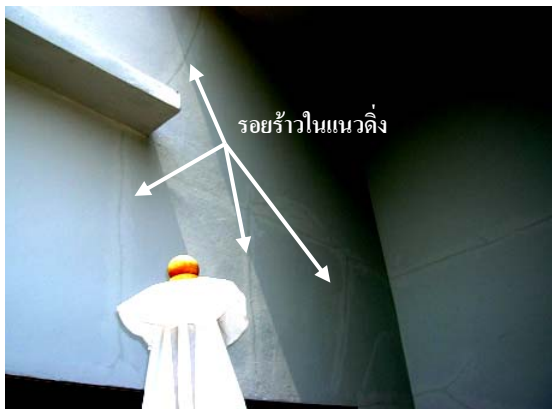
รูปที่ 4 รอยร้าวในแนวตั้งด้านนอกของอาคาร

รอยแตกร้าวบริเวณกลางผนังในแนวตั้งดังแสดงในรูปที่ 4 คาดว่ามีผลมาจากการแอ่นตัวของคาน เนื่องจากมีการก่อผนังชนคาน และไม่ได้เว้นช่องสำหรับให้คานแอ่นตัว เมื่อคานเหล็กแอ่นตัวและถ่ายน้ำหนักบรรทุกมายังผนังทำให้ผนังต้องรับน้ำหนักบรรทุก และเกิดการเคลื่อนตัวแบบคด (flexural deformation) ขึ้นในผนัง การเคลื่อนตัวแบบคดนี้จะทำให้เกิดการแตกร้าวของผนังในแนวตั้งขึ้น โดยรอยแตกร้าวดังกล่าวมักจะเริ่มจากด้านล่างของผนัง แบบจำลองการแตกร้าวของผนังเนื่องจากคานแอ่นตัวดังแสดงในรูปที่ 8

การแก้ไขด้วยวิธีที่กล่าวมาแล้วในหัวข้อที่ 4.4 อาจช่วยได้เพียงชั่วคราวเนื่องจากหากคานแอ่นตัวลงมาเพิ่มก็อาจเกิดรอยแตกร้าวซ้ำได้อีก การป้องกันสามารถทำได้โดยการเว้นช่องว่างระหว่างคานและผนังฉาบเพื่อป้องกันการแตกร้าวเนื่องจากการโก่งตัวของคาน สำหรับคานด้านนอกอาคาร ควรก่อผนังและปูพื้นอาคารในชั้นถัดไปให้แล้วเสร็จก่อน เพื่อให้คานรับน้ำหนัก

บรรทุกและโก่งเนื่องจากน้ำหนักบรรทุกคงที่ก่อนเพื่อลดระยะโก่งของคานหลังจากที่ได้ก่อผนังแล้ว

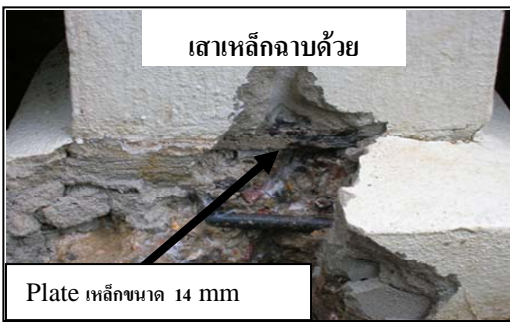
จากการตรวจสอบอาคารบริเวณฐานรากของอาคารพบว่าการต่อปลายเสาเหล็กกับตอม่อคอนกรีต มีการใช้แผ่นเหล็กรองใต้เสาที่มีขนาดเล็กเท่ากับขนาด ความกว้างและยาวของเสา

เหล็กเท่านั้น ดังแสดงในรูปที่ 5 และ 6 การใช้แผ่นเหล็กรองใต้เสาที่มีขนาดเล็กเกินไป อาจจะทำให้คอนกรีตใต้แผ่นเหล็กรองใต้เสาเกิดความเสียหายเนื่องจากความเค้นที่สูงเกินไปได้ [5] นอกจากนี้วิธีการยึดเหล็กรองใต้เสากับตอม่อคอนกรีตก็เป็นปัจจัยสำคัญที่มีผลต่อความแข็งแรงของโครงสร้างหลัก จากการตรวจสอบคาดว่า รูปแบบการยึดรั้งจะใช้เพียงน็อต (anchored bolt) สองตัวยึดแผ่นเหล็กรองใต้เสากับตอม่อคอนกรีตเท่านั้น การยึดรั้งดังกล่าวจะทำให้รอยต่อของโครงสร้างมีลักษณะเป็นโครงข้อหมุนเท่านั้น [4] ซึ่งจะมีผลให้กำลังรับแรงด้านข้างของโครงสร้างโดยรวมลดลง เมื่อเปรียบเทียบกับวิธีการยึดรั้งให้จุดต่อเป็นโครงข้อแข็ง

รูปที่ 5 ปลายเสาที่ถูกทุบสกัดเพื่อตรวจสอบรายละเอียดการต่อปลายเสาและตอม่อ

การแก้ไขสามารถทำได้โดยการเพิ่มความแข็งแรงของโครงสร้างและความสามารถในการต้านทานการเคลื่อนตัวของโครงสร้างเมื่อรับแรงด้านข้าง และหลังจากนั้นจึงสามารถทำการซ่อมแซมผนังส่วนที่แตกร้าวตามวิธีที่จะกล่าวถึงในหัวข้อถัดไป การเสริมความแข็งแรงของโครงสร้างสามารถทำได้โดยการเพิ่มระดับการยึดรั้งระหว่างเสาและคาน เสาและตอม่อ ด้วยการเติมรอยเชื่อมให้รอบจุดต่อ หรือเพิ่มแผ่นเหล็กประกบเพื่อให้จุดต่อคานและเสามีความแข็งแรง และต้านทานการหมุนได้มากขึ้น การเสริมความแข็งแรงของจุดต่อระหว่างเสาและตอม่อสามารถทำได้โดยเสริมเหล็กฉากและเหล็กเสริมความแข็งแรง (stiffener) เพื่อยึดเสาและตอม่อดังแสดงในรูปที่ 9

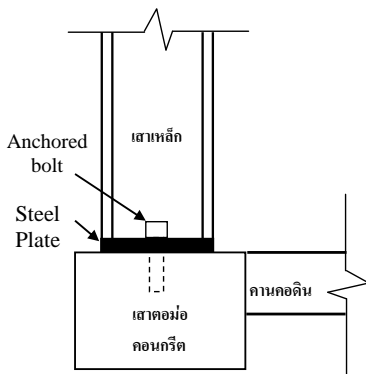
รูปที่ 6 แบบจำลองการต่อปลายเสาเหล็กและเสาตอม่อ

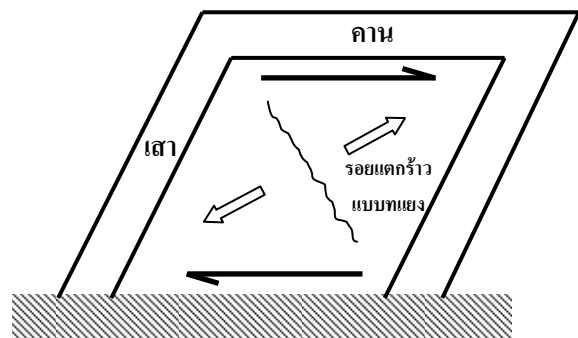
เนื่องจากโครงสร้างอาคารมีการเปลี่ยนแปลงโครงสร้างจากคอนกรีตเสริมเหล็กเป็นโครงสร้างเหล็ก และจุดต่อระหว่างคานและเสา รวมถึงเสาและตอม่อ มีลักษณะเป็นโครงข้อหมุน ทำให้โครงสร้างโดยรวมไม่สามารถรับแรงกระทำด้านข้างและต้านทานการเคลื่อนตัวด้านข้างได้มากนัก ดังนั้นเมื่อมีแรงด้านข้างมากกระทำ โครงสร้างหลักจะมีการเคลื่อนตัวได้ง่าย และการเคลื่อนตัวด้านข้างของโครงสร้างหลักจะส่งผ่านแรงเฉือนมากกระทำกับผนังอิฐมวลเบา ทำให้เกิดการเคลื่อนที่แบบเฉือนในผนังอิฐมวลเบา การเคลื่อนที่ดังกล่าวทำให้เกิดรอยแตกร้าวในแนวทแยงขึ้นดังแสดงในรูปที่ 1 และ 3 แบบจำลองการแตกร้าวแบบทแยงเนื่องจากการเคลื่อนตัวของโครงสร้างหลักแสดงในรูปที่ 7

รูปที่ 7 แบบจำลองการแตกร้าวของผนังเนื่องจากโครงสร้างหลักเคลื่อนตัว

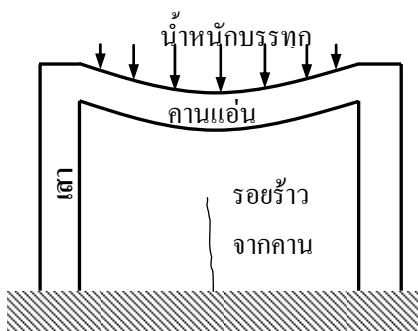
รูปที่ 8 แบบจำลองการแตกร้าวของผนัง เนื่องจากคานแอ่นตัว

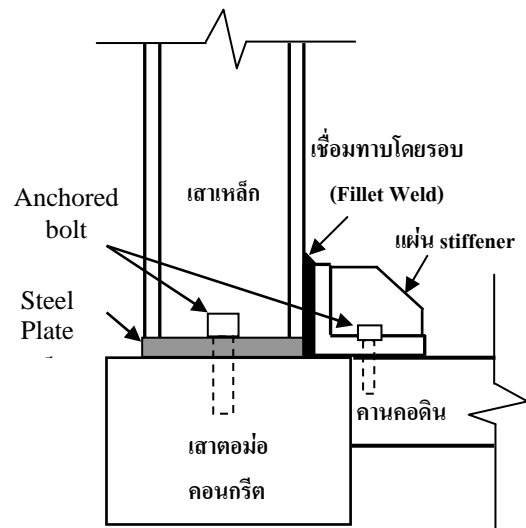
รูปที่ 9 การปรับปรุงจุดต่อระหว่างเสาเหล็กและเสาตอม่อ
