## การวิเคราะห์ความเสียหายของตลับลูกปืนโดยการวัดการสั่นสะเทือน ANALYSIS OF THE PERFORMANCE OF BEARINGS BY MEASURING VIBRATION

Somsak Siriporananon

Department of Electrical Engineering, Graduate School, Southeast Asia University  
19/1 Phetkasam Rd., Nongkhaem, Bangkok 10160, Thailand, somsaks@sau.ac.th

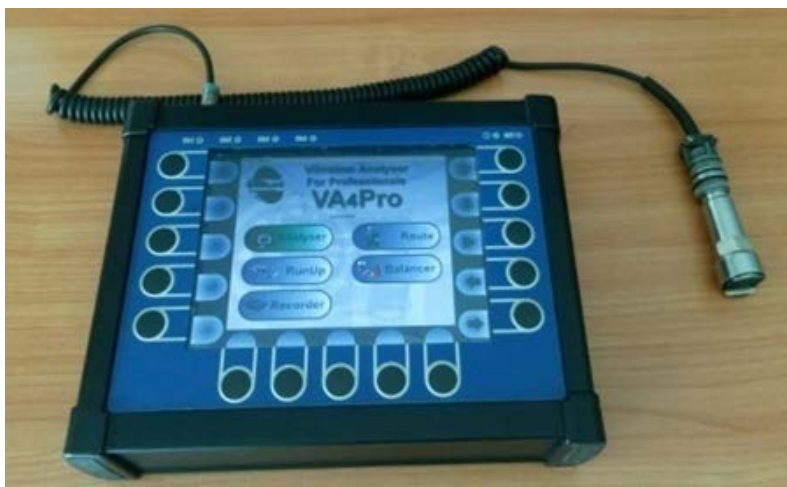
ขั้นตอนการดำเนินงาน เริ่มจากการทดสอบมอเตอร์ไฟฟ้า ขนาด 22 กิโลวัตต์ ที่มีตลับลูกปืนที่ผ่านการใช้งาน ปรับความเร็วรอบตามพิกัด 1,465 รอบต่อนาที ทำการวัดการสั่นสะเทือน ด้วยเครื่องมือวัด Spectrum Analysis & Field Balancing ยี่ห้อ ADASH รุ่น A440-VA4 Pro พร้อมตัวตรวจจับสัญญาณสั่นสะเทือน (Vibration Sensor) ดังรูปที่ 5 จากนั้นจำแนกประเภทความเสียหาย

รูปที่ 5 เครื่องวัด Spectrum Analysis & Field Balancing

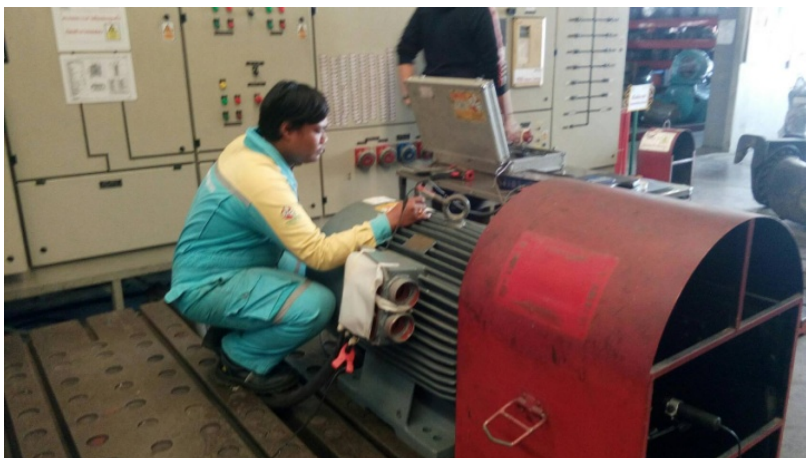
รูปที่ 7 ภาพการทดลอง

4.2.1 ทำการป้อนแรงดันไฟฟ้าให้กับมอเตอร์ไฟฟ้า จนได้ความเร็วรอบที่พิกัดการทำงานของมอเตอร์ (1,465 rpm)

4.2.2 ทำการวัดค่าความสั่นสะเทือน ค่า gE และ ค่ากระแส ของมอเตอร์ไฟฟ้า

4.2.3 ทำการวัดซ้ำทุกๆ 5 นาที รวม 30 นาที ซึ่งเป็นเวลาที่มอเตอร์ไฟฟ้าทำงานคงที่

4.2.4 ทำการทดลองซ้ำ โดยเปลี่ยนตลับลูกปืนที่ผ่านการใช้งาน จำนวนทั้งสิ้น 10 ชุดตามลำดับ

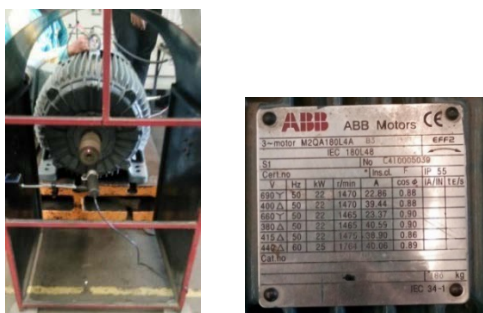
### รูปที่ 8 มอเตอร์
