ผลกระทบของมาตรการความปลอดภัยในงานก่อสร้างต่อผลิตภาพ
ในงานปูกระเบื้องผนังภายนอกอาคาร
EFFECT OF SAFETY MEASURES ON THE PRODUCTIVITY OF
WALL TILE EXTERNAL BUILDING

Sunun Monkaew

Lecturer, Faculty of Engineering, Rajamanagala University of Technology Phra Nakhon
1381 Pracharat 1 Rd, Wong Sawang, Bang Sue, Bangkok 10800, Thailand, sunun.m@mutp.ac.th

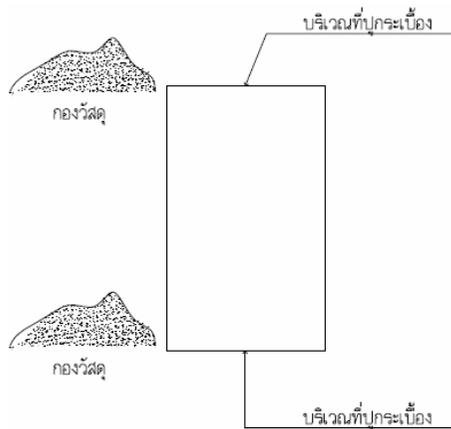
รูปที่ 1 พื้นที่ในกองเก็บวัสดุสำหรับการทำงาน

พื้นที่ในการกองเก็บวัสดุ เช่น ปูนกาวซีเมนต์ น้ำ กระจกเบื้อง สำหรับเตรียมงานปูกระเบื้องแต่ละครั้ง ทางผู้ควบคุมงานได้จัดเตรียมไว้ชั้นล่างของอาคารใกล้กับสถานที่ทำงาน (ดังรูปที่ 1) ในการทำงานแต่ละครั้ง คนงานที่อยู่ด้านล่างจะทำหน้าที่เตรียมวัสดุ ผสมปูนกาว ล้างเลียงปูนกาว และกระจกเบื้องไปยังตำแหน่งที่จะยกเพื่อลำเลียงขึ้นด้านบน จากนั้นลำเลียงวัสดุดังกล่าวให้กับช่างปูกระเบื้องที่รออยู่ด้านบนมารับวัสดุเพื่อนำไปติดตั้งยังตำแหน่งที่จะปูกระเบื้อง ช่างปูกระเบื้องดำเนินการปูกระเบื้องตามขั้นตอน (ดังรูปที่ 2) บริษัท เคนไซ ซีรามิกส์ อินดัสตรี จำกัด ผู้ผลิตกระเบื้องที่ศึกษาวิจัยในครั้งนี้ ได้แนะนำมาตรฐานการติดตั้ง โดยเริ่มจากฉาบปูนปรับระดับบริเวณที่จะปูกระเบื้องผนังจนได้ระดับที่ต้องการ กรีดลายผนังเพื่อเพิ่มการยึดเกาะ หลังจากนั้นปล่อยให้ผนังทิ้งไว้ประมาณ 3-4 วัน ก่อนปูกระเบื้องผนังให้ตรวจสอบพื้นผิวที่จะปูกระเบื้องต้องสะอาดปราศจากฝุ่น ติเส้นแนวนอนและแนวตั้งเริ่มจากจุดกึ่งกลางของพื้นที่ที่จะปูกระเบื้อง ผสมกาวซีเมนต์ในอัตราส่วนตามที่บริษัทผู้ผลิตกำหนด ผสมปูนกาวซีเมนต์ให้เข้ากัน ทิ้งไว้ประมาณ 3-4 นาที จากนั้นปาดปูนกาวซีเมนต์ที่ผสมไว้แล้วลงบนผนัง ป้ายปูนกาวซีเมนต์ด้านหลังกระจกเบื้องให้เต็มแผ่นอย่าให้มีช่องว่างเพื่อเพิ่มการยึดเกาะ เริ่มปูจากแนวกึ่งกลางของพื้นที่ ปูชิดไม่ต้องเว้นร่องกระจกเบื้อง ปูกระเบื้องต่อเนื่องไปเรื่อย ๆ โดยจับเส้นแนวที่ตีไว้เป็นระยะ ๆ ให้ได้ระดับ ใช้แปรงไม้กวาดชุบน้ำล้างเศษปูนที่ติดผิวหน้าออกให้หมด เช็ดทำความสะอาดอีกครั้งด้วยฟองน้ำอย่าให้คราบปูนติดอยู่บนผิวหน้า

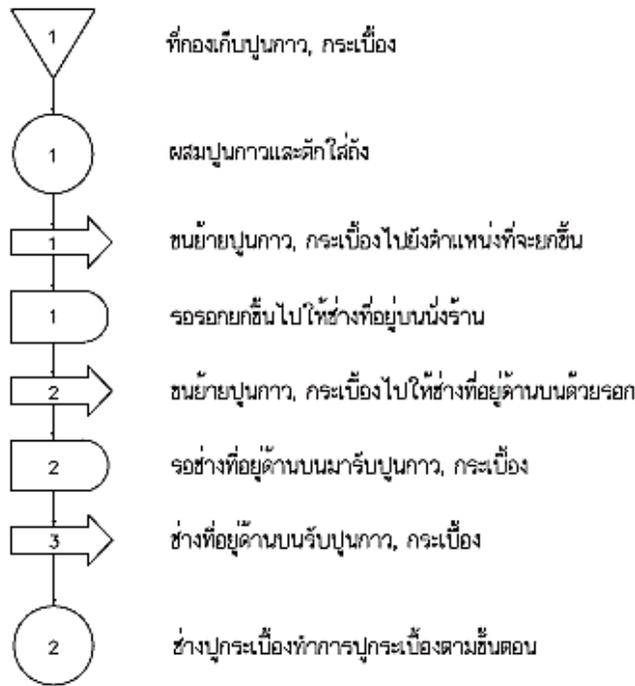
รูปที่ 2 Flow Chart ขบวนการในการทำงานปูนกระบะเบ้องผนัง

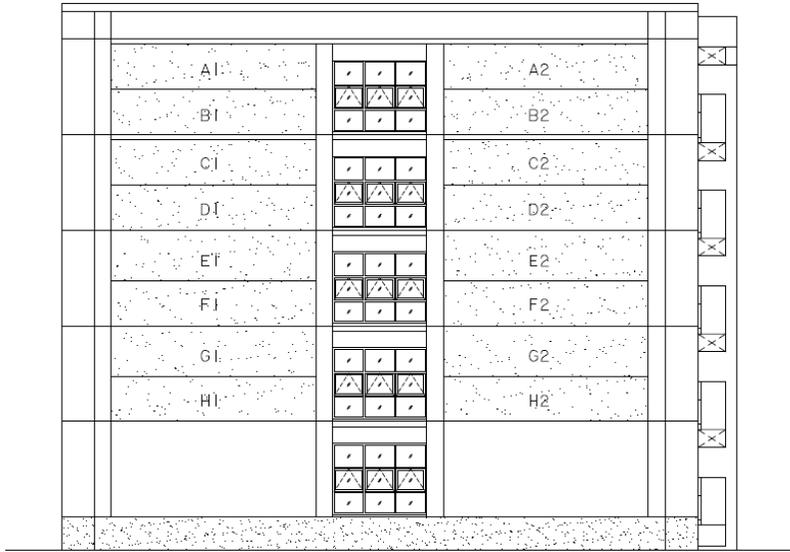
รูปที่ 3 พื้นที่ในการทำงานปูกระเบื้องผนังสำหรับเก็บข้อมูลผลผลิตภาพแรงงาน ก่อนนำมาตรการความปลอดภัยมาใช้ในการทำงาน

เป็นงานปุกระเบื้องหนึ่งภายนอกอาคาร อยู่บริเวณด้านข้างของอาคาร คือ บริเวณพื้นที่ A1, A2, B1, B2, C1, C2, D1, D2, E1, E2, F1, F2, G1, G2, H1 และ H2 สำหรับเก็บข้อมูลผลิตภาพแรงงานก่อนนำมาตรการความปลอดภัยมาใช้ในการทำงาน รายละเอียดดังรูปที่ 3 และบริเวณพื้นที่ I1, I2, J1, J2, K1, K2, L1, M1, M2, N1, N2, O1, O2, P1 และ P2 สำหรับเก็บข้อมูลผลิตภาพแรงงานหลังจากนำมาตรการความปลอดภัยมาใช้ในการทำงาน รายละเอียดดังรูปที่ 4 ลักษณะเป็น

ผนังเรียบแต่ละแผงที่จะปูกระเบื้อง สูงประมาณ 1.65 เมตร ยาวประมาณ 7.40 เมตร รวมพื้นที่ปูกระเบื้องประมาณ 12.21 ตารางเมตรต่อแผง

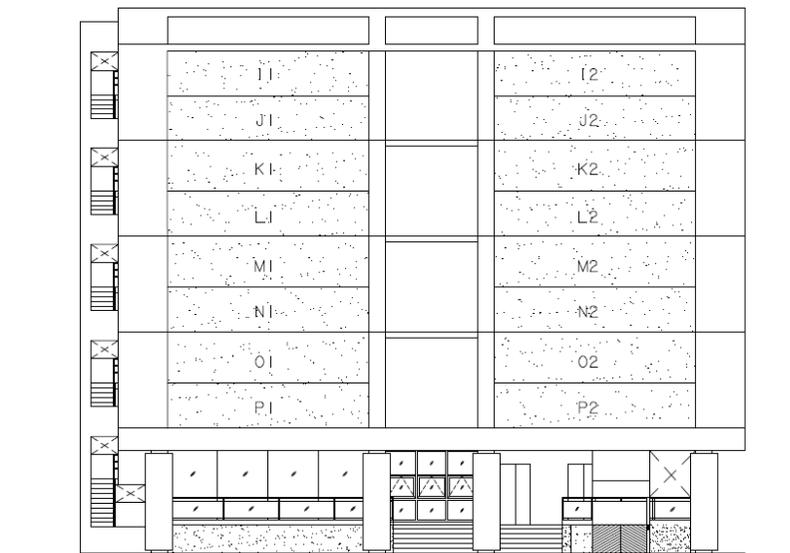
รูปที่ 4 พื้นที่ในการทำงานปูกระเบื้องผนังสำหรับเก็บข้อมูลผลผลิตภาพแรงงาน หลังนำมาตรการความปลอดภัยมาใช้ในการทำงาน
