ผลกระทบมาตรการความปลอดภัยต่อผลิตภาพแรงงาน  
ในกิจกรรมฝ้าเพดาน  
IMPACT OF SAFETY MEASURE ON LABOR PRODUCTIVITY  
IN CEILING ACTIVITIES

Sunun Monkaew

Lecturer, Division of Civil Engineering, Faculty of Engineering,

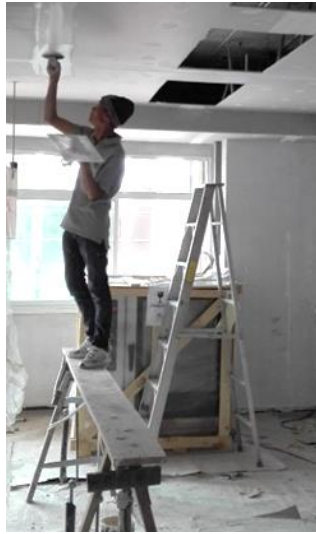
การทำงานติดตั้งฝ้าเพดานก่อนนำมาตรการความปลอดภัยมาใช้ในการทำงาน ผู้รับเหมาใช้นั่งร้านชนิดม้ายืนในการทำงาน ดังรูปที่ 3 มาใช้ในการทำงาน ถึงแม้ความสูงจากระดับพื้นอาคารถึงระดับพื้นของนั่งร้านชนิดม้ายืนจะน้อยกว่า 2.00 เมตร แต่ยังมีความเสี่ยงสูงที่จะเกิดอุบัติเหตุเกิดขึ้นได้ ผู้วิจัยจึงออกแบบมาตรการความปลอดภัยในการทำงานติดตั้งฝ้าเพดานมาใช้กับงานวิจัยในครั้งนี้ ได้ดังนี้ (1) เปลี่ยนนั่งร้านชนิดม้ายืนเป็นนั่งร้านเหล็ก (2) ทางเดินบนนั่งร้าน สะอาด และไม่ลื่น (3) คนงานสวมใส่สวมหมวกนิรภัย รองเท้านิรภัย (4) แต่งตั้งผู้รับผิดชอบนั่งร้าน [16] และ (5) มีเอกสารการอนุญาตให้ใช้นั่งร้าน รายละเอียดดังรูปที่ 4

รูปที่ 3 สภาพแวดล้อมในการทำงานก่อนนำมาตรการความปลอดภัยมาใช้

จากการประเมินการทำงานติดตั้งฝ้าเพดาน ก่อนที่จะนำมาตรการความปลอดภัยมาใช้ในโครงการ ดังรูปที่ 3 พบว่า (1) ผู้รับเหมาใช้นั่งร้านชนิดม้ายืนมาใช้ในการทำงาน 1 ชุดต่อห้อง เมื่อทำงานติดตั้งฝ้าเพดานแล้วเสร็จก็จะทำการย้ายนั่งร้านไปทำงานห้องอื่นต่อไป ค่าแรงเคลื่อนย้ายนั่งร้านคิดแบบเหมาจ่ายต่อจำนวนห้อง (1 ห้องต่อครั้ง) ค่าใช้จ่ายเกี่ยวกับอุปกรณ์ในการทำงานก่อนนำมาตรการความปลอดภัยมาใช้ ดังตารางที่ 1

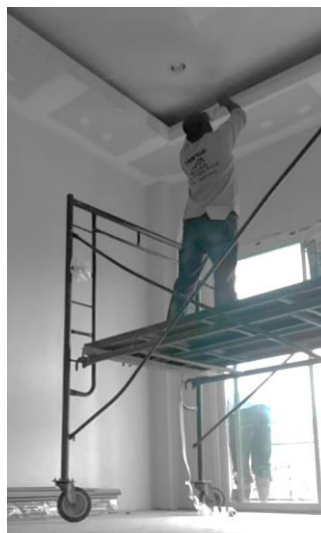
รูปที่ 4 มาตรการความปลอดภัยในการทำงานติดตั้งฝ้าเพดาน

ผู้วิจัยได้ปรับปรุงสถานที่ทำงานติดตั้งฝ้าเพดานให้มีความปลอดภัย เป็นไปตามที่กฎหมายและมาตรฐานความปลอดภัยในการทำงานกำหนด รายละเอียดดังข้อ 5 และรูปที่ 4 โดยดำเนินการดังนี้ (1) เปลี่ยนนั่งร้านชนิดม้ายืนเป็นนั่งร้านเหล็ก 1 ชุดต่อห้อง (2) ติดตั้งทางเดินเหล็ก 2 ชุดต่อห้อง (3) ค่าติดตั้ง รื้อถอน เคลื่อนย้ายนั่งร้าน จำนวน 20 ครั้ง (4) จัดซื้อหมวกนิรภัยให้คนงาน 9 คน คิดค่าเสื่อมราคาของวัสดุ ดังนี้ (1) นั่งร้านเหล็ก ราคา 1,800 บาทต่อชุด อายุการใช้งาน 5 ปี มูลค่าซาก 100 บาท ใช้งานมาแล้ว 3 ปี มูลค่าปัจจุบัน 780 บาท (2) ทางเดินเหล็ก ราคา 800 บาทต่อชุด อายุการใช้งาน 5 ปี มูลค่าซาก 70 บาท ใช้งานมาแล้ว 3 ปี มูลค่าปัจจุบัน 362 บาท ผลการศึกษา พบว่า ค่าใช้จ่ายเกี่ยวกับมาตรการความปลอดภัยในการทำงานติดตั้งฝ้าเพดานภายในอาคาร มีค่าใช้จ่ายเป็นจำนวนเงิน 6,592 บาท ค่าใช้จ่ายเพิ่มขึ้นจากเดิม 4,357 บาท รายละเอียด ดังตารางที่ 2

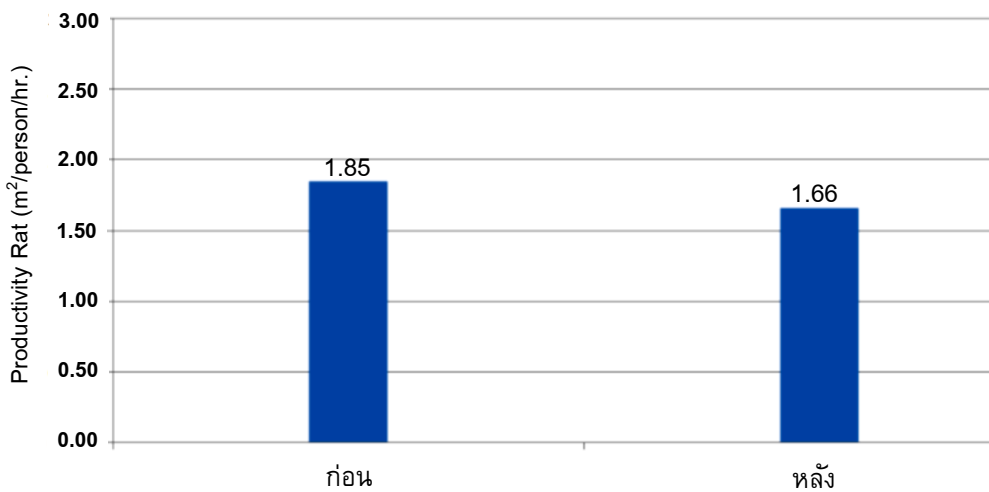
เปรียบเทียบผลผลิตภาพแรงงานก่อนและหลังจากนำมามาตรการความปลอดภัยมาใช้ พบว่าหลังจากนำมามาตรการความปลอดภัยมาใช้ในการทำงาน ผลผลิตภาพแรงงานลดลงประมาณร้อยละ 10.27 และใช้เวลาในการทำงานเพิ่มขึ้นประมาณร้อยละ 5.35 ซึ่งเวลาในการทำงานที่เพิ่มขึ้นเนื่องจากใช้เวลาในจัดทำมาตรการความปลอดภัยในการทำงาน เช่น การติดตั้ง รื้อถอน นั่งร้าน ดังตารางที่ 5 และรูปที่ 5

รูปที่ 5 ผลผลิตภาพแรงงานก่อนและหลังจากนำมามาตรการความปลอดภัยมาใช้
