การเพิ่มประสิทธิภาพกระบวนการไม่สับย่อยมันสำปะหลัง  
โรงงานผลิตแป้งมัน จังหวัดกำแพงเพชร

**IMPROVEMENT BLADE CHOPPED FOR REDUCE LOSSES IN  
CHOPPING CASSAVA PROCESS KAMPHAENG PHET STARCH  
FACTORY**

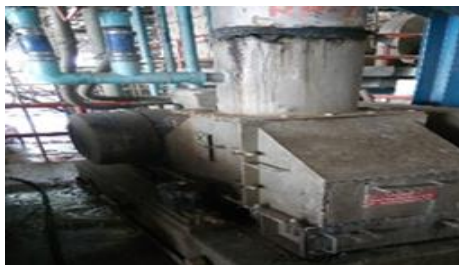
รูปที่ 4 เครื่องโม่สับย่อย (Rasper) และมอนิเตอร์แสดงผลภาระโหลดเครื่องไม่ทำงาน

เครื่องโม่สับย่อย (Rasper)

มอนิเตอร์แสดงผลภาระโหลด

มอนิเตอร์แสดงโหลดขณะ  
เครื่องทำงานค่าโหลดสูงสุดที่กำหนด  
190 แอมป์

จากกระบวนการผลิตแป้งมัน ในรูปที่ 1 และ 2 ขั้นตอนที่ 4 กระบวนการโม่มันสำปะหลัง โดยใช้เครื่องมือสับย่อย (Rasper) ซึ่งมีเครื่องมือ จำนวน 5 เครื่อง ใช้สำหรับการโม่สับย่อยมันสำปะหลัง จำนวน 4 เครื่องและเป็นเครื่องสำรอง 1 เครื่อง สำหรับกรณีหยุดเครื่องเมื่อมีเปลี่ยนใบไม้ที่มี การสึกหรอ โดยในการเปลี่ยนใบไม้สับย่อยมันสำปะหลังนี้ พนักงานควบคุมเครื่องจะทำการเปลี่ยน ใบไม้ เมื่อเครื่องมือสับย่อยมีการะโหลดสูงถึง 190 แอมป์ ดังรูปที่ 4 เนื่องจากในกรณีที่มีการะโหลด เกินที่กำหนด (190 แอมป์) จะส่งผลต่อคุณภาพของแป้งในกระบวนการผลิต ซึ่งในปัจจุบันใบไม้ สับย่อยมันสำปะหลังมีอายุการใช้งานประมาณ 48 ชั่วโมง และในการเปลี่ยนใบไม้จะดำเนินการ เปลี่ยนทั้งหมดจำนวน 100 ใบต่อครั้งต่อเครื่อง
