## การประเมินกำลังต้านแผ่นดินไหวของอาคารที่พักอาศัยเดี่ยวในพื้นที่ จังหวัดเชียงใหม่

### EARTHQUAKE CAPACITY EVALUATION OF LOW-RISE RESIDENTIAL BUILDINGS IN CHIANG MAI

This paper was aimed to evaluate the seismic capacity of low-rise residential buildings representing most of buildings in Chiangmai city. The study can be divided into 2 parts. The first part was rapid visual screening of 100 building samples. The second part was nonlinear static pushover analysis of 4 buildings selected from the previous part. The study could be concluded that there are 80 buildings identified as unacceptable seismic performance from 100 total surveyed buildings. This is due to the non-seismic design and building irregularities. For the nonlinear pushover analysis, all 4 buildings performed lower seismic performances with identified as collapse prevention (CP) performance limit. The buildings were complete collapsed at columns.

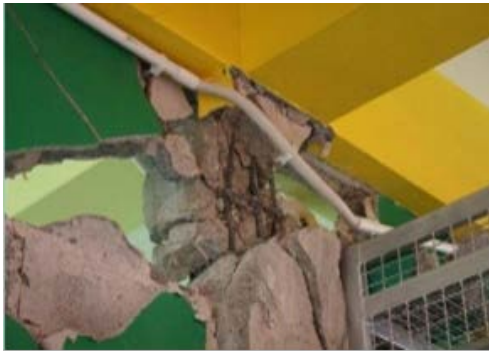
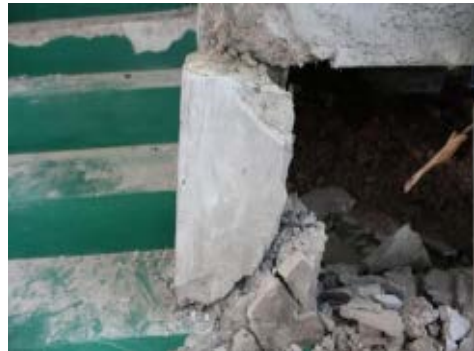
จากเหตุการณ์แผ่นดินไหว ขนาด 6.3 แมกนิจูด จุดศูนย์กลางเกิดแผ่นดินไหว ตำบลจอมหมอกแก้ว อำเภอแม่ลาว จังหวัดเชียงราย [2] เมื่อวันที่ 5 พฤษภาคม 2557 พบว่าความเสียหายในพื้นที่เกิดขึ้นกับอาคารที่พักอาศัยเดี่ยวและอาคารพาณิชย์ลักษณะความเสียหาย คือ บริเวณโครงสร้างเสาของอาคารดังแสดงในรูปที่ 1 ซึ่งจะเห็นว่าลักษณะความเสียหายที่เกิดขึ้นเกิดจากโครงสร้างเสาไม่สามารถต้านทานแรงเฉือนที่เกิดจากแรงกระทำด้านข้างจากแรงแผ่นดินไหวที่เกิดขึ้นได้อย่างเพียงพอ ส่งผลให้เสาเกิดการเฉือนขาด

รูปที่ 1 ลักษณะความเสียหายที่เกิดขึ้นเกิดกับโครงสร้างเสา
