## การตรวจสอบสภาพเขื่อนแควน้อย กรณีน้ำไหลผ่านตัวเขื่อนในระหว่าง การก่อสร้าง

### EVALUATION OF KWAE NOI DAM IN FLOW THROUGH CASE DURING CONSTRUCTION

ทิพย์มณี เชียงทอง<sup>1</sup> และ วรวิมล ปิณฑะบุตร<sup>2</sup>

<sup>1</sup>วิศวกรโยธา, บริษัท ปัญญา คอนซัลแตนท์ จำกัด

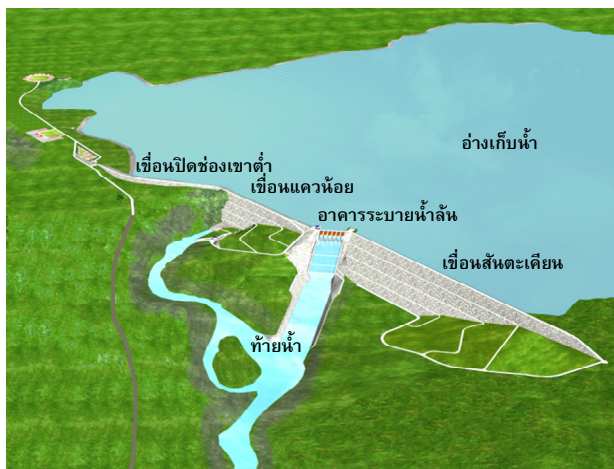
ลักษณะโครงการประกอบด้วยเขื่อน 3 เขื่อน ดังแสดงในรูปที่ 2 ประกอบด้วย เขื่อนแควน้อย ปิดกั้นลำน้ำแควน้อย เป็นเขื่อนหินถมตาดคอนกรีต (Concrete Faced Rockfill Dam, CFRD) สูง 75 เมตร ยาว 570 เมตร เขื่อนสันตะเคียนปิดกั้นลำสันตะเคียนเป็นเขื่อนหินถมแกนดินเหนียว (Earthfill Core Rockfill Dam, ECRD) สูง 75 เมตร ยาว 1,270 เมตร และเขื่อนปิดช่องเขาต่ำเป็นเขื่อนดินถมแบบแบ่งส่วน (Zoned Earthfill Dam) สูง 23 เมตร ยาว 667 เมตร

รูปที่ 2 ผังทั่วไปของเขื่อนและอาคารประกอบ

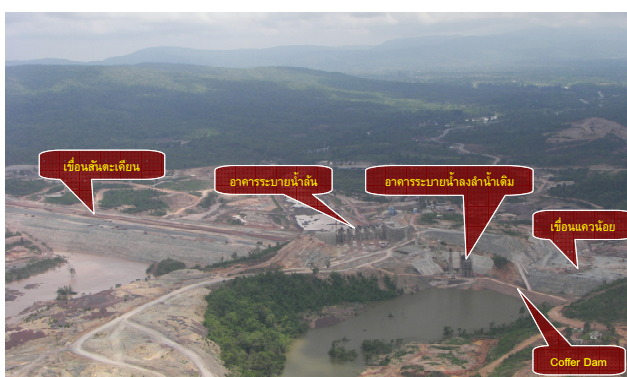
ในช่วงเดือนสิงหาคม ปี พ.ศ. 2550 ขณะกำลังทำการก่อสร้างเขื่อนและอาคารประกอบ ดังแสดงในรูปที่ 5 เขื่อนแควน้อยทำการบดอัดวัสดุหินถมอยู่ที่ระดับ +101 ม.รทก. เกิดมีปริมาณน้ำหลากมามากช่วงเดือนสิงหาคม ดังแสดงในรูปที่ 6 และรูปที่ 7 ระดับน้ำในลำน้ำแควน้อยสูงขึ้นถึงระดับ +91.00 ม.รทก. ทำให้เกิดน้ำไหลล้นข้ามทำนบดินชั่วคราว (Coffer Dam) และไหลผ่านตัวเขื่อนแควน้อยในระหว่างการก่อสร้างในวันที่ 22 ถึง 31 สิงหาคม 2550 จึงได้วิเคราะห์ตรวจสอบสภาพการไหลซึมรวมถึงวิเคราะห์ความมั่นคงที่เกิดขึ้นกับตัวเขื่อนแควน้อยในระหว่างการก่อสร้างและจากการคาดการณ์ปริมาณน้ำหลากในรอบปีถัดไป (พ.ศ. 2551) ด้วย

รูปที่ 5 ภาพถ่ายทางอากาศขณะก่อสร้างเขื่อนแควน้อยก่อนรับปริมาณน้ำหลาก (16/5/2550)

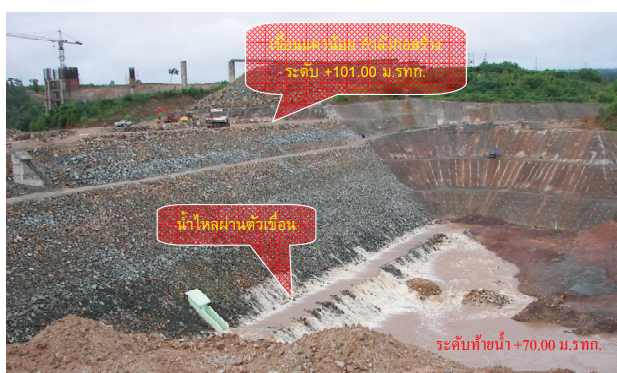
รูปที่ 7 ด้านท้ายน้ำเขื่อนแควน้อยเมื่อมีน้ำหลากไหลผ่าน
