การศึกษาความมั่นคงแข็งแรงของอาคารโรงเรียนแม่ลาววิทยาคม  
จังหวัดเชียงราย ในการรับแรงสถิตเทียบเท่าจากแผ่นดินไหว  
โดยใช้แบบจำลองทางคณิตศาสตร์

**A STUDY ON THE STRENGTH AND STABILITY OF  
MAELAO WITTAYAKHOM SCHOOL BUILDING, CHIANG RAI PROVINCE,  
SUBJECTED TO EARTHQUAKE EQUIVALENT STATIC LOAD  
USING A MATHEMATICAL MODEL**

วิรัชพันธ์ เสมาชัย และ วิกรม พนิชการ

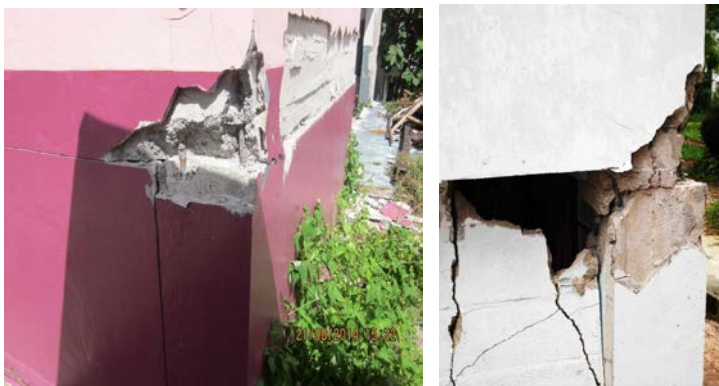
ที่เห็นเด่นชัดเป็นการแตกร้าวของผนังอิฐก่อและการแตกร้าวในเสาโดยเฉพาะที่บริเวณจุดต่อของคานและเสา การแตกร้าวในบริเวณจุดต่อที่พบแบ่งออกเป็นสองลักษณะคือ การแตกเป็นแนวทแยงอันเนื่องมาจากแรงเฉือนในจุดต่อ (Joint Shear) ดังรูปที่ 2 และอีกลักษณะคือการเกิดการเลื่อนไถลจากแรงเฉือน (Shear Sliding) เนื่องจากมีรอยต่อของการก่อสร้าง (Construction Joint) ดังรูปที่ 3 ในกรณีนี้รอยต่อมีลักษณะเกือบจะเรียบเป็นแนวตรง สาเหตุอาจเกิดจากการหยุดการก่อสร้างหลังจากที่เทเสาแล้วเสร็จเป็นเวลานาน เมื่อทำการก่อสร้างต่อไม่ได้มีการเตรียมผิวรอยต่อให้มีความขรุขระ (Roughened Surface) เมื่อต้องรับแรงเฉือนอันเนื่องจากแรงแผ่นดินไหวในภายหลังจึงส่งผลให้รอยต่อเกิดการเลื่อนไถลขึ้น

รูปที่ 3 ความเสียหายบริเวณรอยต่อการก่อสร้างของอาคารเรียน โรงเรียนแม่ลาววิทยาคม [7]

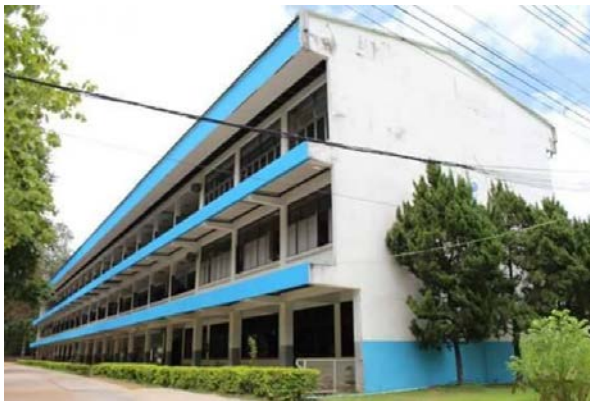
อาคารที่ทำการศึกษาคืออาคารเรียน 3 โรงเรียนแม่ลาววิทยาคม สร้างตามแบบอาคารเรียนแบบ 216 ล (ปรับปรุง '29) ซึ่งเป็นแบบมาตรฐานของสำนักงานการศึกษาขั้นพื้นฐาน (สพฐ.) แบบอาคารเรียนแบบ 216 ล (ปรับปรุงปี '29) นี้มีลักษณะเป็นอาคารโครงสร้างคอนกรีตเสริมเหล็กขนาด 3 ชั้น ชั้นที่ 1 เป็นพื้นที่โล่ง ชั้นที่ 2 และ 3 เป็นชั้นเรียนชั้นละ 8 ห้อง รวมทั้งหมด 16 ห้องเรียน มีความกว้าง 10.40 เมตร ยาว 80.00 เมตร และสูง 12.15 เมตร ทางด้านกว้างมี 3 ช่วงเสา ทางด้านยาวมี 20 ช่วงเสา ฐานรากเป็นแบบฐานรากแผ่หรือฐานรากเสาเข็ม (แบบก่อสร้างให้ทางเลือกไว้) พื้นเป็นพื้นสำเร็จรูปหรือหล่อในที่ (แบบก่อสร้างให้ทางเลือกไว้) โครงหลังคาเป็นโครงสร้างเหล็กรูปพรรณ หลังคาใช้กระเบื้องลอนคู่ แสดงอาคารเรียน 3 โรงเรียนแม่ลาววิทยาคมในรูปที่ 4

รูปที่ 4 ลักษณะอาคารเรียนแบบ 216 ล (ปรับปรุง '29)
