## การเพิ่มประสิทธิภาพโดยรวมของเครื่องจักรในกระบวนการผลิตมอลต์สก็ด

## Improving the Malt Extraction Process Using Overall Equipment Effectiveness

The objective of this study is to examine the work processes of small sachet filling machines within the filling process department to improve their Overall Equipment Effectiveness (OEE). Increasing the efficiency of the malt extraction plant was achieved by using Total Productive Maintenance (TPM), as well as visual control management analysis concepts. Preliminary studies used the Pareto diagram theory to prioritize and analyze all problems that affected the downtime of small sachet filling machines. Using check sheet, cause and effect diagram and the theory of time & motion studies helped to determine the exact cause of the problem. As part of measuring the success of the project, the OEE and Pareto diagram theory were used to compare the results before and after the operations. Following the improvements, it was found that the OEE increased from 67.65% to 76.16% or 8.51% improvement and machine downtime was reduced from 12.80% to 4.44% or 8.37% saving.

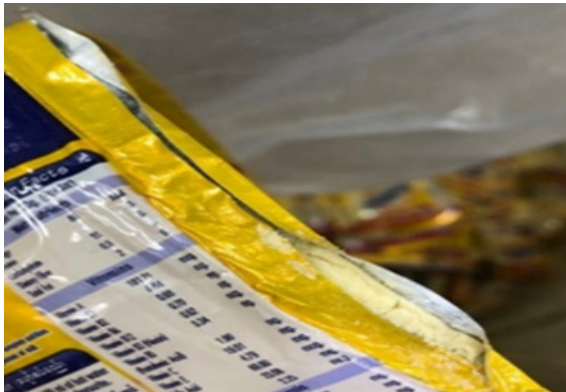
รูปที่ 9 ตัวอย่างปัญหาฟอยล์แลบ

รูปที่ 9 ภาพแสดงตัวอย่างปัญหาฟอยล์แฉก มีต้นเหตุของปัญหามาจากฟอยล์โดยตรงทำให้ผลิตภัณฑ์ที่ออกมา นั้นไม่เป็นไปตามมาตรฐานที่ตั้งไว้ ผลิตภัณฑ์ที่ได้ออกมา

จะไม่สามารถส่งมอบให้ลูกค้าได้ เนื่องจากไม่ได้คุณภาพตามมาตรฐาน จึงต้องนำผลิตภัณฑ์ที่ได้ออกมานั้นไปเข้าสู่กระบวนการปรับปรุงแก้ไข คือ การนำผลิตภัณฑ์ในรูปแบบของผงกลับมาปรับปรุงแก้ไขให้กลายเป็นผลิตภัณฑ์ที่ได้มาตรฐานในลำดับต่อไป

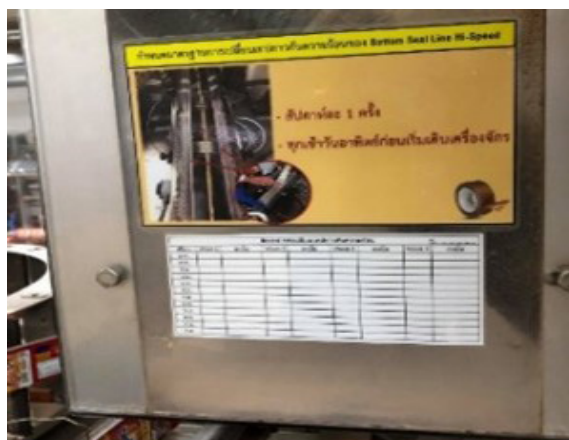
รูปที่ 15 การติดป้ายกำหนดมาตรฐานการเปลี่ยนเทปกาวกันความร้อน

ในการตั้งเครื่องนั้นสิ่งที่เกิดขึ้น และอาจทำให้เสียเวลาในการปฏิบัติงานมากขึ้นไปอีก คือฟอยล์ขาดขณะเดินเครื่อง สาเหตุเกิดจากเทปกั้นความร้อนขาดเป็นปัญหาที่เกิดขึ้นบ่อยในระหว่างตั้งเครื่อง (เนื่องจากไม่มีกำหนดเปลี่ยน) ส่งผลทำให้การตั้งเครื่องเดินงานใหม่มีระยะเวลาที่นานหากเกิด

ปัญหานี้ขึ้น พนักงานจะต้องหยุดเดินเครื่องจักร และรออุณหภูมิลดลงจึงจะสามารถติดเทปกาวใหม่ และจะกลับไปเดินเครื่องได้ต่อเมื่ออุณหภูมิขึ้นถึงประมาณ 330 องศา (หากต่ำกว่านี้จะเกิดปัญหากับผลิตภัณฑ์ เช่น ซิลิโคนติด ซิลิโคนหย่อน หรืออื่น) โดยปัญหานี้ส่งผลทำให้การตั้งเครื่องเดินงานใหม่ เกิดระยะเวลาการคอยถึงประมาณ 2 ชั่วโมง ซึ่งเป็นเวลาที่เกิดความสูญเสียไปไม่สามารถปฏิบัติงานใดๆได้หากเกิดปัญหานี้ขึ้น ทางผู้วิจัยจึงได้กำหนดระยะเวลาในการเปลี่ยนเทปกาวกันความร้อนสัปดาห์ละ 1 ครั้ง ดังรูปที่ 15 โดยใช้การควบคุมด้วยการมองเห็น (Visual Control) เข้ามาช่วย [11] ติดป้ายไว้บริเวณเครื่องขึ้นรูปของเพื่อให้ช่วยต่อการมองเห็นของพนักงาน พร้อมทั้งติดใบบันทึกการเปลี่ยน (Record) บริเวณใกล้เคียงกัน

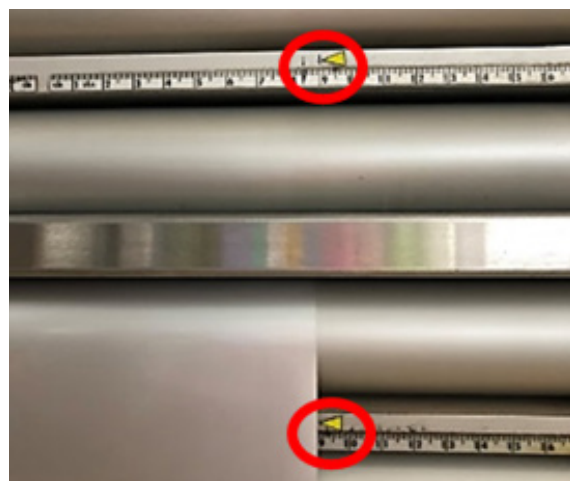
รูปที่ 16 การติดสัญลักษณ์บริเวณจุดต่อฟอยล์

3.3.3 ปัญหาพนักงานต่อม้วนฟอยล์ไม่ตรงกัน ทางผู้วิจัยนำการควบคุมด้วยการมองเห็น (Visual Control) เข้ามาช่วย เพื่อเพิ่มความรอบคอบในการปฏิบัติหน้าที่ของพนักงาน และเพื่อช่วยต่อการปฏิบัติหน้าที่มากขึ้น โดยการทำสัญลักษณ์ไว้บริเวณไม้บรรทัดสเกลที่ติดกับเครื่องจักร ดังรูปที่ 17 ซึ่งเป็นจุดที่พนักงานสามารถมองเห็นได้อย่างชัดเจน เนื่องจากเป็นจุดที่พนักงานต้องใช้สายตาในการวัดระยะการต่อฟอยล์ ดังรูปที่ 16
