# การปรับปรุงกระบวนการลำเลียงชุดล้อรถจักรยานยนต์โดยเทคนิคโพคา-โยเกะ

## Improvement of Motorcycle Wheel Hubs Conveyor rail Process by Poka-yoke Techniques

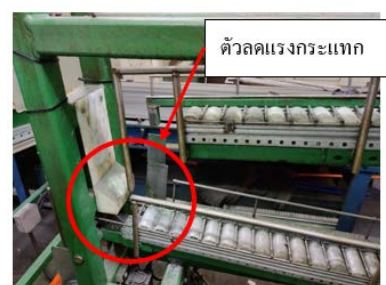
ก) ปัญหาตัวลดแรงกระแทกคูลมล้อรถจักรยานยนต์แตกหักเสียหาย เนื่องจากใช้วัสดุที่ทำจากพลาสติก ซึ่งมีข้อเสียทางด้านของความแข็งแรง และมีอายุการใช้งานไม่ยาวนานดังแสดงในรูปที่ 7

รูปที่ 7 ตัวลดแรงกระแทกชำรุดเสียหาย

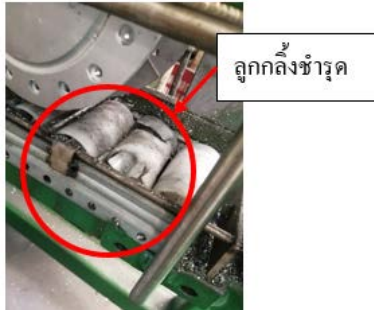
ข) ลูกกลิ้งที่ให้ชิ้นงานเคลื่อนตัวแตกชำรุดเนื่องจากวัสดุเป็นพลาสติก และชิ้นงานเป็นอลูมิเนียม ในช่วงขณะที่ชิ้นงานตกลงจากชั้นบนสู่ชั้นล่าง จะทำให้เกิดปัญหาการกระแทก จน ลูกกลิ้งเกิดความเสียหาย และแตกหัก ทำให้เกิดปัญหางานติดขัด ในการแก้ปัญหาดังกล่าวนี้พนักงานจะเดินมาปรับชิ้นงานให้สามารถปฏิบัติงานต่อไปได้ โดยใช้เวลา

16 วินาที ในการเดินมาถึงรางลำเลียงชิ้นงานจากนั้นต้องตั้ง  
คำสั่งให้กับหุ่นยนต์ เพื่อให้ทำงานใหม่ใช้เวลา 32 วินาที  
รวม 48 วินาที ต่อชิ้นงานที่เกิดการติดขัด 1 ครั้ง ดังรูปที่ 8

รูปที่ 8 ลูกกลิ้งชำรุดเสียหาย

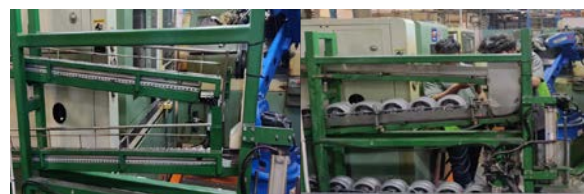
การเปรียบเทียบรางลำเลียงคูลเลอร์จักรยานยนต์ก่อน  
การปรับปรุง และหลังปรับปรุงดังแสดงในรูปที่ 13

รูปที่ 13 รางลำเลียงคูลเลอร์จักรยานยนต์ (ก) ก่อนการ  
ปรับปรุง (ข) หลังปรับปรุง
