# พฤติกรรมการวิบัติของผนังอิฐภายใต้แรงกระทำแบบสองทิศทาง

## Failure Behavior of Masonry Wall under Bidirectional Forces

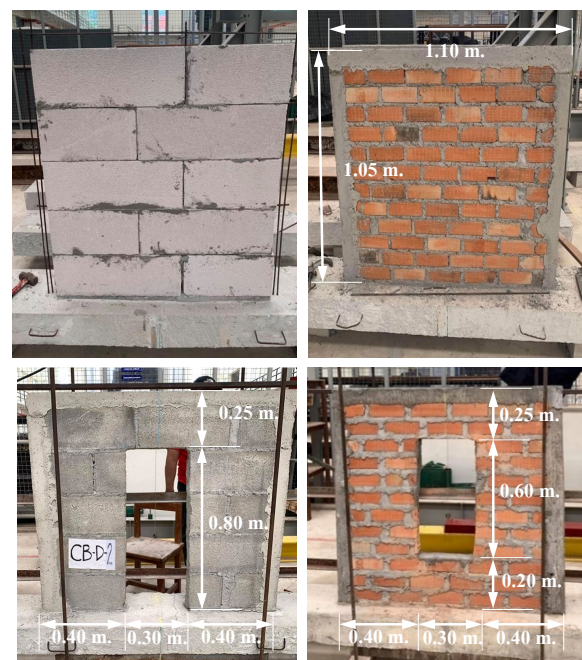
รูปที่ 3 ผนังก่ออิฐที่ใช้ในการศึกษา (ระบุตำแหน่งช่องเปิด)

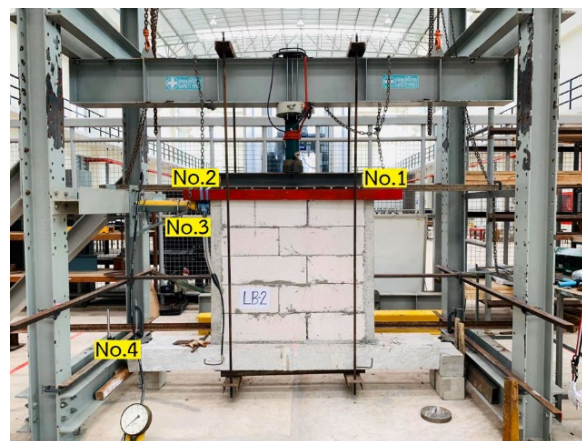
ส่วนรูปแบบที่ 3 และ 4 จะเป็นผนังที่มีช่องเปิดเสมือนหน้าต่างและประตูตามลำดับ ถูกรับแรงกระทำในแนวตั้งคงที่ 5 กิโลนิวตัน และค่อยๆ เพิ่มแรงกระทำด้านข้างขึ้นเรื่อยๆ จนกระทั่งผนังอิฐเกิดการวิบัติ โดยการทดสอบในทุกกลุ่มและผนังอิฐทุกรูปแบบจะทำการบันทึกค่าของแรงกระทำที่เกิดขึ้นพร้อมทั้งการเคลื่อนตัวของผนังในทิศทางต่างๆ (การเคลื่อนที่ในแนวตั้ง ( $\Delta_V$ ) ซึ่งเป็นค่าเฉลี่ยของความแตกต่างระหว่างค่าที่วัดได้จาก LVDTs No.1 และ No.2 กับ No.4 และ No.5 ที่แสดงในรูปที่ 4 และการเคลื่อนที่ในแนวราบ ( $\Delta_H$ ) ซึ่งเป็นค่าความแตกต่างระหว่างค่าที่วัดได้จาก LVDTs No.3 กับ No.4 ที่แสดงในรูปที่ 5) และนำค่าที่บันทึกไว้ด้วย Data Logger รวมถึงรูปแบบและพฤติกรรมของการวิบัติของผนังก่ออิฐทั้งหมดไปวิเคราะห์ทั้งนี้ตัวอย่างในการติดตั้งผนังอิฐและเครื่องมือบันทึกค่าในห้องปฏิบัติการเพื่อการทดสอบ ดังรูปที่ 6

รูปที่ 6 การติดตั้งผนังอิฐและชุดทดสอบในห้องปฏิบัติการ

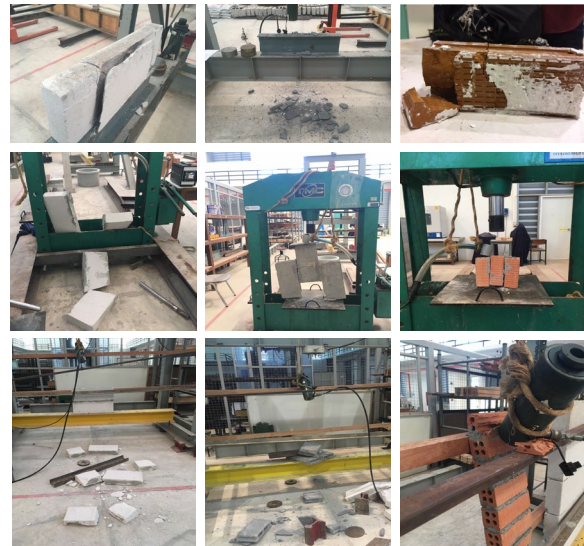
และเมื่อเราพิจารณาในรูปที่ 7 จะพบว่าการวิบัติของอิฐบล็อกซึ่งรับกำลังอัดได้น้อยสุด มีลักษณะการวิบัติแบบแตกละเอียดมากกว่าอิฐชนิดอื่น แสดงให้เห็นถึงความเปราะของอิฐบล็อกที่ค่อนข้างมากประกอบกับการยึดเกาะกันของวัสดุภายในอิฐบล็อกอาจจะน้อยกว่าอิฐอีก

สองประเภท และเมื่อพิจารณากำลึงเฉือนของปูนก่อก่อนการก่ออิฐมวลเบา พบว่าค่าที่ได้คือ 3.50 กิโลกรัมต่อตารางเซนติเมตร มากกว่าที่ทดสอบได้จากอิฐอีกสองประเภท แสดงให้เห็นว่าอิฐมวลเบามีประสิทธิภาพในการยึดเกาะกับปูนก่อในการรับแรงเฉือนได้ดีกว่าอิฐมวลเบาและอิฐบล็อก แต่เมื่อพิจารณาผลการทดสอบการรับแรงอัดของอิฐก่อสูง 1.00 เมตร กลับพบว่าอิฐที่ก่อจากอิฐมวลเบารับแรงอัดได้น้อยที่สุดเมื่อเปรียบเทียบกับอิฐที่ก่อด้วยอิฐมวลเบาซึ่งรับแรงได้สูงที่สุดเท่ากับ  $18.35 \times 10^3$  กิโลกรัม อิฐบล็อกและอิฐมวลเบามีจำนวนชั้นในการก่อที่มากกว่าเนื่องจากขนาดที่เล็กกว่าทำให้ในขณะรับแรงกระทำในแนวตั้งอาจมีการกระจายของแรงตรงรอยปูนก่อได้มากกว่า ประกอบกับขนาดยาวที่น้อย เมื่อก่อสูง 1.00 เมตร จะทำให้มีอัตราส่วนของความชะลุดที่มากกว่า ซึ่งคำนวณมาจากขนาดของอิฐแต่ละประเภท ดังแสดงในตารางที่ 3 (อัตราส่วนความชะลุดคืออัตราส่วนของความสูงของอิฐก่อซึ่งการศึกษานี้เท่ากับ 1.00 เมตร ต่อความยาวเฉลี่ยของอิฐแต่ละประเภท โดยค่าอัตราส่วนความชะลุดจะมีค่าเท่ากับ 1.69, 2.58 และ 5.71 สำหรับอิฐมวลเบา อิฐบล็อก และอิฐมวลเบ ตามลำดับ) ส่งผลให้ในขณะรับแรงกระทำที่เท่ากันอาจเกิดการโก่งตัวด้านข้างที่มากกว่าประกอบกับรอยต่อของอิฐแต่ละก้อนจากปูนก่อมีมาก จึงทำให้มีความสามารถในการรับแรงอัดได้น้อยกว่า แต่อย่างไรก็ตามผลที่ได้จากตารางที่ 2 และรูปที่ 7 เป็นเพียงผลเบื้องต้น เมื่อมีการก่อผนังขนาดกว้าง 1.00 เมตร สูง 1.00 เมตร ผลที่ได้จะถูกนำเสนอและวิเคราะห์ในหัวข้อถัดไป

รูปที่ 7 ความเสียหายของอิฐจากการทดสอบ กำลังอัด กำลังเฉือนปูนก่อ และแรงอัดของอิฐก่อ 1.00 เมตร

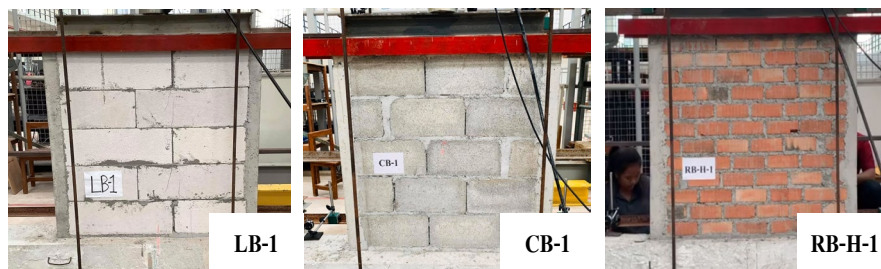
รูปที่ 16 การวิบัติของผนังก่ออิฐรูปแบบที่ 1

ในภาพรวม รูปแบบที่ 3 จะรับแรงได้น้อยกว่าหรือเกิดการวิบัติก่อนรูปแบบที่ 4 แต่หากพิจารณาจากประเภทของการก่ออิฐจะพบว่า การก่ออิฐมอญแบบครึ่งแผ่น (RB-H) มีความสามารถในการรับแรงได้น้อยที่สุด โดยมีผนังที่ก่ออิฐมอญแบบเต็มแผ่น (RB-F) ผนังก่อด้วยอิฐบล็อก (CB) และผนังก่อด้วยอิฐมวลเบา (LB) มีความสามารถในการรับแรงกระทำเฉลี่ยได้มากเรียงตามลำดับ ซึ่งมีผลต่อรูปแบบการวิบัติของผนังก่ออิฐที่ต่างกัน ดังรูปที่ 16-19

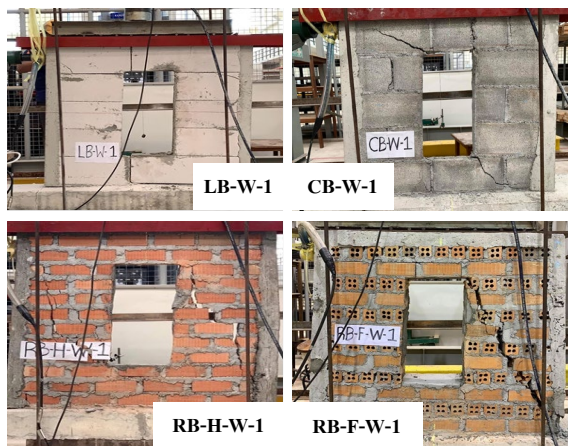
รูปที่ 18 การวิบัติของผนังก่ออิฐรูปแบบที่ 3

สำหรับผนังก่ออิฐแบบมีช่องเปิด รูปแบบการวิบัติมีลักษณะของการแตกร้าวในแนวทแยงหรือแนวเอียงเช่นเดียวกัน โดยจะมีการเริ่มแตกร้าวตรงบริเวณของมุมของช่องเปิดด้านบนและรอยร้าวเริ่มขยายมากขึ้นในแนวทแยงซึ่งรอยร้าวที่เกิดขึ้นมีทั้งเกิดการแตกของก้อนอิฐและรอยร้าวผ่านในแนวของปูนก่อ แสดงให้เห็นถึงคุณสมบัติของอิฐและปูนก่อต่างก็มีผลต่อการวิบัติ ดังแสดงในรูปที่ 18 และ 19 สำหรับผนังที่ก่อด้วยอิฐมอญ ในส่วนของผนังที่ก่อด้วยอิฐบล็อกและอิฐมวลเบาการวิบัติที่เกิดขึ้น แนวของการวิบัติเกิดในแนวเอียงเช่นกัน แต่จะมีความแตกต่างกัน กล่าวคือ ลักษณะแนวการวิบัติของผนังที่ก่อด้วยอิฐบล็อกจะมีแนวทแยงผ่านก้อนอิฐบล็อกอย่างชัดเจน ในขณะที่ผนังที่ก่อด้วยอิฐมวลเบา แนวของการวิบัติหรือรอยการแตกร้าวจะอยู่ในแนวของปูนก่อเป็นส่วนใหญ่ จะมีการแตกร้าวของก้อนอิฐบ้างเพียงบางส่วน นั่นอาจแสดงให้เห็นถึงคุณภาพของอิฐที่แตกต่างกันตามวัสดุและประเภทของการใช้งาน และเมื่อพิจารณาควบคู่กับตารางที่ 2 จะพบว่าแรงกระทำสูงสุดที่เกิดขึ้นกับผนังอิฐก่อประเภทอิฐบล็อกสามารถรับแรงกระทำที่สูงกว่าผนังจากการก่อด้วยอิฐมวลเบา

การวิบัติของผนังก่ออิฐเนื่องมาจากแรงกระทำด้านข้าง (รูปที่ 17–19) จะมีพฤติกรรมเริ่มแตกร้าวและมีการเพิ่มการแตกร้าวของผนังก่ออิฐขึ้นทีละน้อย ตามค่าของแรงกระทำที่เพิ่มขึ้นจนวิบัติ เป็นการวิบัติแบบค่อยเป็นไป ซึ่งการวิบัติ

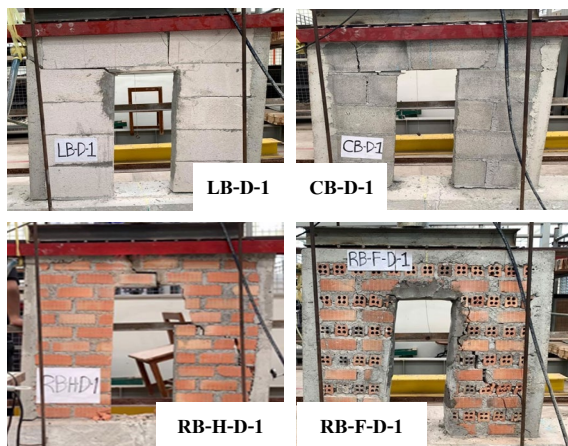
รูปที่ 19 การวิบัติของผนังก่ออิฐรูปแบบที่ 4
