การปรับปรุงงานซ่อมบำรุงอุปกรณ์ลำเลียงวัตถุดิบด้วยเทคนิค TRIZ

Improving Maintenance Operations on Raw Material Conveying Equipment by Using TRIZ Technique

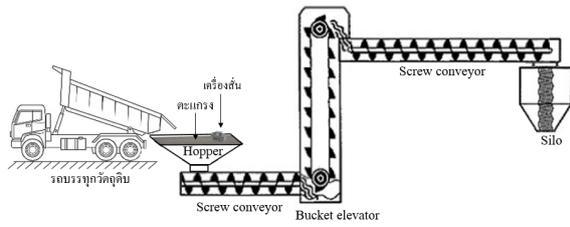
รูปที่ 1 การลำเลียงวัตถุดิบของโรงงานกรณีศึกษา

โรงงานกรณีศึกษาเป็นบริษัทในกลุ่มธุรกิจอุตสาหกรรมวัสดุก่อสร้าง งานวิจัยมุ่งศึกษากระบวนการแรกของการผลิต คือ การเตรียมวัตถุดิบ ซึ่งการดำเนินงานเริ่มจากการรับขนส่งวัตถุดิบจากต้นทาง การขนถ่ายวัตถุดิบลงบนตะแกรง และการลำเลียงวัตถุดิบไปเก็บในไซโล แสดงดังรูปที่ 1

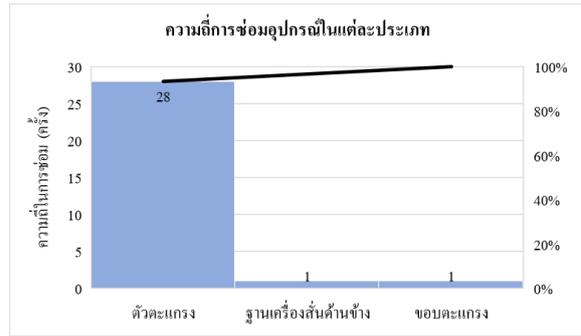
รูปที่ 2 แผนภูมิพาเรโตความถี่การซ่อมอุปกรณ์

โรงงานกรณีศึกษามีระบบการลำเลียงวัตถุดิบจำนวน 4 สายงาน โดยแต่ละสายงานมีอุปกรณ์และลักษณะการทำงานที่คล้ายกัน จากการเก็บรวบรวมข้อมูลความถี่ในการซ่อมบำรุงในแต่ละสายการลำเลียงวัตถุดิบ ในช่วงเดือนมกราคม ถึง ธันวาคม พ.ศ. 2565 พบว่าสายการลำเลียงวัตถุดิบที่ 2 มีความถี่ในการซ่อมสูงที่สุดจำนวน 30 ครั้ง จากนั้นทำการวิเคราะห์รายละเอียดปัญหาที่เกิดขึ้นในการซ่อมอุปกรณ์ในสายการลำเลียงวัตถุดิบที่ 2 พบว่าลักษณะของการซ่อมอุปกรณ์มีทั้งหมด 3 ประเภท โดยนำมาจัดเรียงลำดับตามความถี่ที่เกิดปัญหาในช่วงระยะเวลา 1 ปี พบว่าการซ่อมตัวตะแกรงมีความถี่ในการซ่อมมากเป็นอันดับหนึ่ง คือ 28 ครั้ง อันดับสองคือการซ่อมฐานเครื่องสั่นด้านข้างมีความถี่ในการซ่อม 1 ครั้ง และอันดับสุดท้ายคือการซ่อมขอบตะแกรงมีความถี่ในการซ่อม 1 ครั้ง ดังแผนภูมิพาเรโตรูปที่ 2

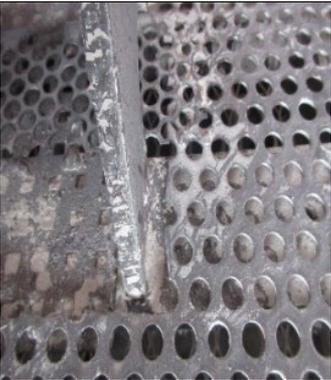
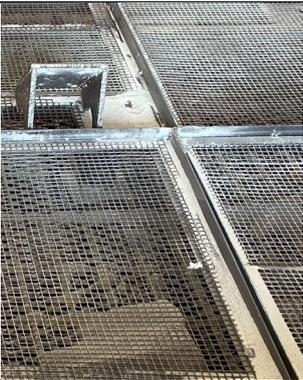
ตารางที่ 6 สภาพก่อนและหลังการเปลี่ยนรูปแบบของตัวตะแกรง

คำอธิบาย	คำอธิบาย
สภาพของตัวตะแกรงเดิมในหลุมรับวัสดุคืบเป็นรูปแบบ Round – 60° Staggered Center	เปลี่ยนตัวตะแกรงในหลุมรับวัสดุคืบเป็นรูปแบบ Square – Straight Center และแบ่งตัวตะแกรงออกเป็นแผ่นย่อย ๆ

ผลการคำนวณพบว่าตะแกรงรูปแบบ Square–Straight Center มีเปอร์เซ็นต์พื้นที่การเปิด 73.47% มากกว่ารูปแบบ Round–60° Staggered Center ดังนั้นจึงปรับเปลี่ยนรูปแบบของตัวตะแกรงจากทรงกลมเป็นทรงสี่เหลี่ยมที่มีขนาดเส้นผ่านศูนย์กลาง 12 มิลลิเมตรเท่าเดิม โดยเป็นการลดพื้นที่ที่ขวาง ส่งผลให้วัสดุคืบไหลผ่านตัวตะแกรงได้เร็วขึ้น และ

ได้ทำการแบ่งแยกตัวตะแกรงจากเดิมเป็นแผ่นใหญ่เพียงแผ่นเดียวออกเป็นแผ่นย่อย ๆ เพื่อให้สะดวกและเพิ่มความเร็วในการซ่อมแซม ซึ่งจากเดิมต้องใช้เวลาในการตัดและเชื่อมตะแกรงอยู่เป็นเวลานาน หลังจากเปลี่ยนเป็นแผ่นย่อย ๆ สามารถทำการเปลี่ยนตะแกรงได้รวดเร็วขึ้น จึงสามารถช่วยลดเวลาในการซ่อมลงได้ดังตารางที่ 6

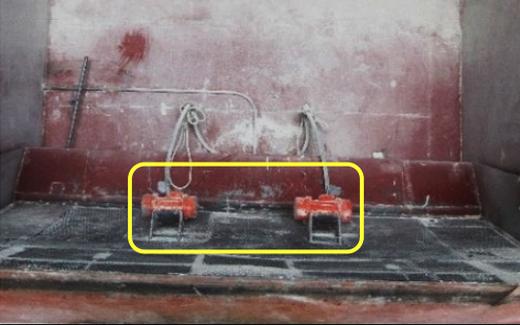
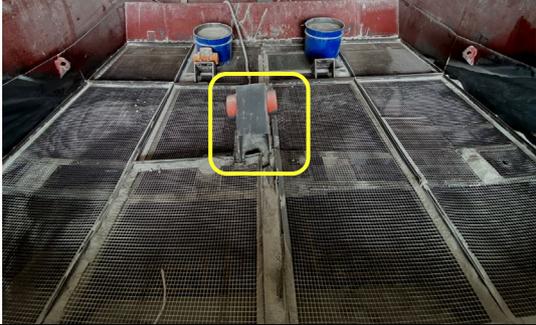
ตารางที่ 8 สภาพก่อนและหลังการย้ายตำแหน่งของเครื่องสั้น

คำอธิบาย	คำอธิบาย
สภาพตำแหน่งเดิมของเครื่องสั้นอยู่ด้านหลังของหลุมรับ วัตถุเดิม โดยมีเครื่องสั้นจำนวน 2 เครื่อง ซึ่งแต่ละเครื่องมีขนาด แรงสั้นเท่ากับ 194 Kg.	ย้ายตำแหน่งของเครื่องสั้นมาอยู่บริเวณตรงกลางของหลุมรับ วัตถุเดิมและติดตั้งแผ่นเหล็กที่ด้านหน้า และลดจำนวนเครื่องสั้น เหลือ 1 เครื่อง มีขนาดแรงสั้นเท่ากับ 420 Kg.

งานวิจัยได้เลือกหลักการที่ 11 การป้องกันล่วงหน้า และ หลักการที่ 5 การรวมเข้าด้วยกัน เป็นแนวทางการแก้ไขปัญหาค่าตำแหน่งของเครื่องสั้น โดยย้ายตำแหน่งของเครื่องสั้นจาก ด้านหลังของหลุมรับวัตถุเดิมมายังตำแหน่งตรงกลางของหลุมรับวัตถุเดิม เพื่อให้เครื่องสั้นอยู่ในตำแหน่งสมมาตรของ ตะแกรง ส่งผลให้สามารถกระจายแรงสั้นได้อย่างทั่วถึง อีกทั้ง ยังไม่ส่งผลกระทบต่อโครงสร้างเนื่องจากในบริเวณนี้ได้เสริม

เสาตัวอย่างหนาแน่น พร้อมทั้งติดตั้งแผ่นเหล็กที่ด้านหน้า เครื่องสั้น เพื่อป้องกันการกระแทกจากฝาท้ายของรถขนส่ง วัตถุและได้ยุบรวมเครื่องสั้นจาก 2 เครื่อง เหลือเพียง 1 เครื่อง ทำการเลือกขนาดแรงสั้นโดยอ้างอิงแรงสั้นจาก เครื่องสั้นเดิม ซึ่งสามารถลำเลียงวัตถุได้เพียงพอต่อ ความต้องการใช้งาน และถ้าหากเพิ่มแรงสั้นให้สูงขึ้นก็อาจ ส่งผลทำให้ตะแกรงชำรุดได้ดังตารางที่ 8

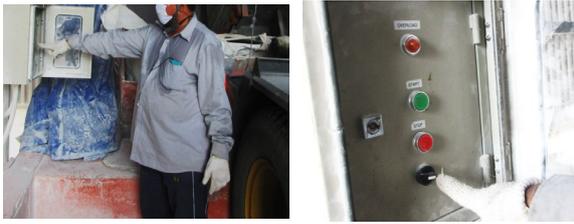
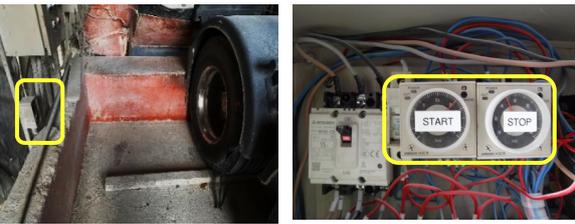
ตารางที่ 10 สภาพก่อนและหลังการติดตั้งไฟโตอิเล็กทริกเซ็นเซอร์พร้อมทั้งระบบ Timer

คำอธิบาย	คำอธิบาย
สภาพการทำงานเดิมโดยพนักงานขนส่งวัตถุดิบต้องมาเปิดเครื่องสันก่อนลงวัตถุดิบ และปิดเครื่องสันเมื่อลงวัตถุดิบเสร็จสิ้น	ติดตั้งไฟโตอิเล็กทริกเซ็นเซอร์ เพื่อตรวจจับล้อรถขนส่งที่เคลื่อนเข้ามาลงวัตถุดิบ และเมื่อรถเคลื่อนตัวออกไป ก็จะส่งสัญญาณออกไปให้เครื่องสันหยุดทำงาน และติดตั้ง Timer เพื่อตั้งเวลาให้เครื่องสันหยุดพักเป็นจังหวะ

งานวิจัยได้เลือกหลักการที่ 6 การใช้งานหลากหลายวัตถุประสงค์ และหลักการที่ 19 การกระทำเป็นจังหวะเป็นแนวทางการแก้ไขปัญหาพนักงานขนส่งวัตถุดิบลิ้มปิดเครื่องสัน โดยติดตั้งไฟโตอิเล็กทริกเซ็นเซอร์เพื่อตรวจจับ

ล้อรถขนส่งวัตถุดิบที่เคลื่อนเข้ามา เมื่อรถเคลื่อนตัวออกไปก็จะส่งสัญญาณให้เครื่องสันหยุดทำงาน และติดตั้งระบบ Timer เพื่อตั้งเวลาให้เครื่องสันหยุดพักเป็นจังหวะ เพื่อช่วยยืดอายุการใช้งานของตะแกรงดังตารางที่ 10

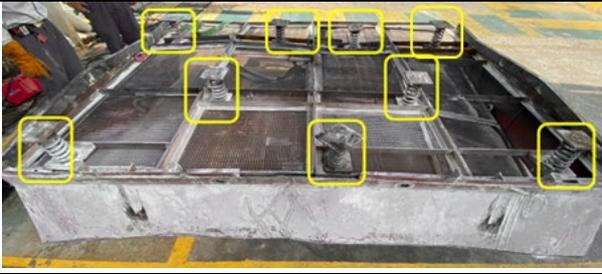
ตารางที่ 12 สภาพก่อนและหลังการติดตั้งแทนค้ำสปริงใต้ตัวตะแกรง

คำอธิบาย	คำอธิบาย
สภาพเดิมเสาใต้ตัวตะแกรงเป็นเสาเหล็กธรรมดาที่ไม่มี ความยืดหยุ่น	เปลี่ยนเสาใต้ตัวตะแกรงจากเสาเหล็กเป็นสปริงค่า $K = 115.5 \text{ N/mm}$ ทั้งหมด 9 ตำแหน่ง

งานวิจัยได้เลือกหลักการที่ 18 การสันสะท้อนเชิงกล เป็นแนวทางการแก้ไขปัญหาคือตัวตะแกรงเชื่อมติดกับเสาค้ำของโครงสร้างหลุมรับวัตถุคืบ โดยเปลี่ยนเสาค้ำของโครงสร้างหลุมรับวัตถุคืบจากเสาเหล็กธรรมดาที่ไม่มี ความยืดหยุ่นให้เป็นสปริง โดยทำการออกแบบและเลือก

สปริงที่มีค่า $K = 115.5 \text{ N/mm}$ เนื่องจากสามารถรองรับ น้ำหนักขณะลงวัตถุคืบได้ จากนั้นได้ใส่สปริงแทนที่เสาค้ำ จำนวน 9 ตำแหน่ง ซึ่งการใช้สปริงสามารถช่วยสนับสนุนการ สันสะท้อน และไม่หน่วงพลังงานการสันสะท้อนจากเครื่อง สัน ส่งผลให้วัตถุคืบมีไหลผ่านตะแกรงเร็วขึ้นดังตารางที่ 12

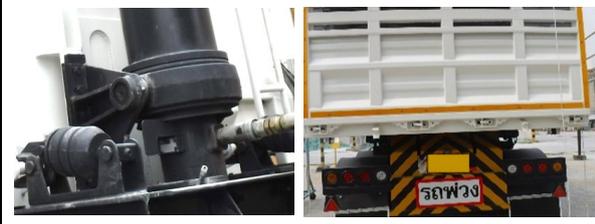
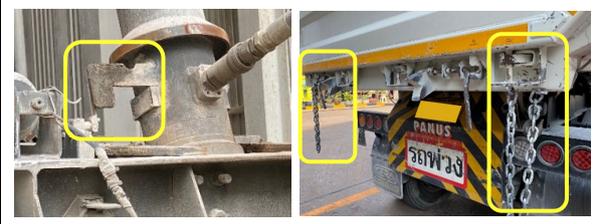
ตารางที่ 14 สภาพก่อนและหลังการติดตั้งลิมิตสวิทช์พร้อมกับโซ่ยึดฝาท้ายรถบรรทุก

คำอธิบาย	คำอธิบาย
สภาพเดิมรถขนส่งวัสดุขมอมไม่มีการติดตั้งลิมิตสวิทช์และโซ่ยึดฝาท้าย	ติดตั้งลิมิตสวิทช์เพื่อใช้ในการควบคุมความสูงในการยกคัมพ์ของรถขนส่งวัสดุขมอม และติดตั้งโซ่เพื่อป้องกันฝาท้ายเปิดออกกว้างไปกดเครื่องสัน

งานวิจัยได้เลือกหลักการที่ 10 การกระทำล่วงหน้า เป็นแนวทางการแก้ไขปัญหานักงานขับรถขนส่งวัสดุขมอม

คัมพ์ความสูงไม่เหมาะสม โดยติดตั้งลิมิตสวิทช์เพื่อใช้ในการควบคุมความสูงในการยกคัมพ์ของรถขนส่งวัสดุขมอมเพื่อป้องกันวัสดุขมอมไหลลงมามากเกินส่งผลให้ฝาท้ายไปโดนเครื่องสัน และติดตั้งโซ่คล้องฝาท้ายรถบรรทุก เพื่อป้องกันฝาท้ายเปิดออกกว้างไปกดเครื่องสัน ส่งผลให้พนักงานขับรถขนส่งวัสดุขมอมสามารถยกคัมพ์ได้ตามความสูงที่กำหนดไว้ วัสดุขมอมจึงมีอัตราการไหลผ่านตะแกรงได้รวดเร็วยิ่งขึ้น และใช้เวลาในการลงวัสดุขมอมลดลง ดังตารางที่ 14

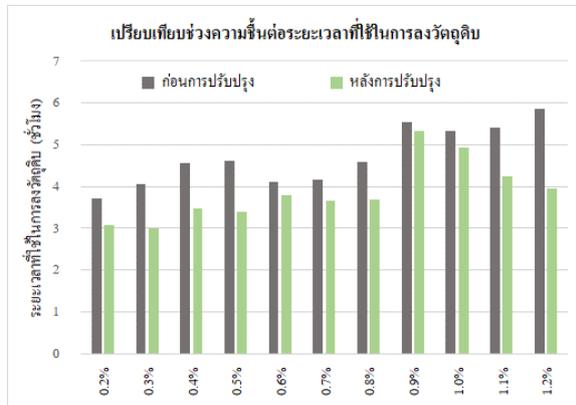
รูปที่ 3 เปรียบเทียบระยะเวลาการลงวัตถุดิบก่อนและหลังปรับปรุงกิจกรรมในแต่ละช่วงความชื้น

กิจกรรมนี้คือสามารถลดระยะเวลาในการลงวัตถุดิบได้ในทุกช่วงของความชื้น แสดงผลการเปรียบเทียบระยะเวลาที่ใช้ในการลงวัตถุดิบสำหรับก่อน-หลังปรับปรุงกิจกรรมในแต่ละช่วงของความชื้นเป็นกราฟ ดังรูปที่ 3
