การลดเวลาสูญเสียในกระบวนการผลิตปั๊มขึ้นรูปชิ้นส่วนยานยนต์ด้วยเทคนิคการวิเคราะห์ทำไม-ทำไม: กรณีศึกษา

Reducing Downtime Loss in the Automotive Parts Stamping Process Using Why-Why Analysis: A Case Study.

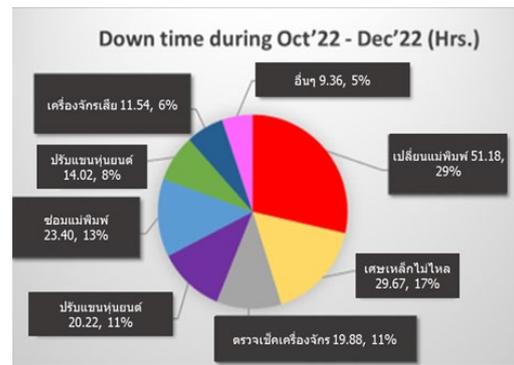
รูปที่ 1 แสดงเวลาสูญเสียในกระบวนการผลิตป้อน 800 ชิ้น

ประมาณ 29.67 ชั่วโมง 3.) ปัญหาซ่อมแม่พิมพ์ระหว่างกระบวนการผลิต โดยใช้เวลาประมาณ 23.40 ชั่วโมง 4.) ปัญหาการปรับแขนหุ่นยนต์ โดยใช้เวลาประมาณ 20.22 ชั่วโมง 5.) ปัญหาการตรวจเช็คเครื่องจักร โดยใช้เวลาประมาณ 19.88 ชั่วโมง 6.) ปัญหาการปรับถ้วยดูดจับชิ้นงาน โดยใช้เวลาแก้ไขประมาณ 14.02 ชั่วโมง 7.) ปัญหาเครื่องจักรเสีย โดยใช้เวลาแก้ไขประมาณ 11.54 ชั่วโมง และ 8.) ปัญหาอื่น ๆ โดยใช้เวลาแก้ไขประมาณ 9.36 ชั่วโมง แสดงดังรูปที่ 1

จากรูปที่ 1 แสดงเวลาสูญเสียในกระบวนการผลิตเครื่องป้อนชิ้นรูป 800 ชิ้น ทำการประยุกต์แผนผังพารето (Pareto Diagram) เพื่อกำหนดลำดับความสำคัญของปัญหาที่ต้องการปรับปรุงโดยพิจารณาจากชั่วโมงที่โรงงานกรณีศึกษาต้องการการหยุดเครื่องจักรเพื่อแก้ไขปัญหา พบว่าการเปลี่ยนรุ่นแม่พิมพ์ล่าช้าใช้เวลามากที่สุดอยู่ที่ 51.18 ชั่วโมง คิดเป็น 29% ปัญหาเศษเหล็กไม่ไหลใช้เวลาอยู่ที่ 29.67 ชั่วโมง คิดเป็น 17% และปัญหาซ่อมแม่พิมพ์ระหว่างกระบวนการผลิตใช้เวลาอยู่ที่ 23.40 ชั่วโมง คิดเป็น 13% ตามลำดับ หลังจากนั้นทำการวิเคราะห์เพื่อจำแนกประเภทกิจกรรม กิจกรรมที่เป็นการเพิ่มคุณค่า (VA: Value Added Activity) กิจกรรมที่ไม่เกิดคุณค่า (NVA: Non Value Added Activity) และกิจกรรมที่มีความจำเป็นแต่ไม่ทำให้เกิดคุณค่า (NNVA: Necessary Non Value Added) ต่อลูกค้า และความสูญเสียเปล่าที่เกิดขึ้น ดังแสดงตารางที่ 2

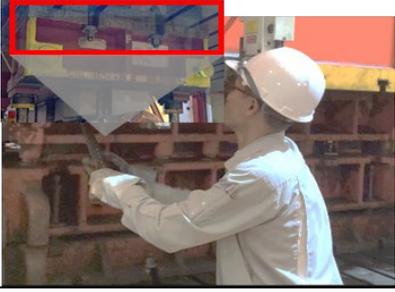
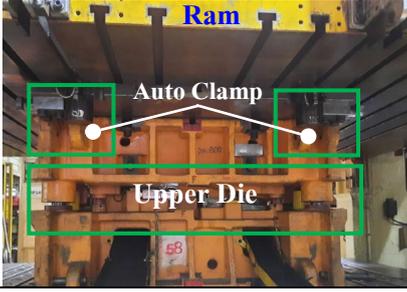
ตารางที่ 5 แสดงก่อนและหลังการปรับปรุงรางลำเลียงเศษเหล็ก

<p>คำอธิบาย</p>	<p>คำอธิบาย</p>
<p>พนักงานเข้าไปยึดน็อตกับแม่พิมพ์ด้านบน (Upper Die) กับ แรม (Ram) ของเครื่องปั๊ม ส่งผลทำให้ต้องหยุดกระบวนการผลิตเพื่อทำการเปลี่ยนรุ่นแม่พิมพ์</p>	<p>หลังปรับปรุงทำการการออกแบบแกลมบียึดแม่พิมพ์อัตโนมัติเข้ากับแรม (Auto Clamp) ของเครื่องปั๊ม</p>

ปรับปรุงกิจกรรมด้วยเทคนิค SMED โดยการปรับตั้งกิจกรรมภายในให้เป็นกิจกรรมปรับตั้งภายนอกพบว่า ขั้นตอน ที่ 1 และ 4 สามารถเปลี่ยนเป็นกิจกรรมภายนอกได้จากกิจกรรมภายในคือพนักงานยึดแม่พิมพ์ด้านบน โดยใช้วิธีการขันน็อตยึดเข้าด้วยกันกับเครื่องจักรปั๊มชิ้นส่วน เปลี่ยนเป็นกิจกรรมภายนอกทำการติดตั้ง clamp แบบอัตโนมัติ ส่งผลให้ใช้เวลาในการเปลี่ยนรุ่นแม่พิมพ์ลดลงจากเดิม 526 วินาที/ครั้ง เป็น 249 วินาที/ครั้ง สามารถลดเวลาในการเปลี่ยนรุ่นลง 277 วินาที/ครั้ง

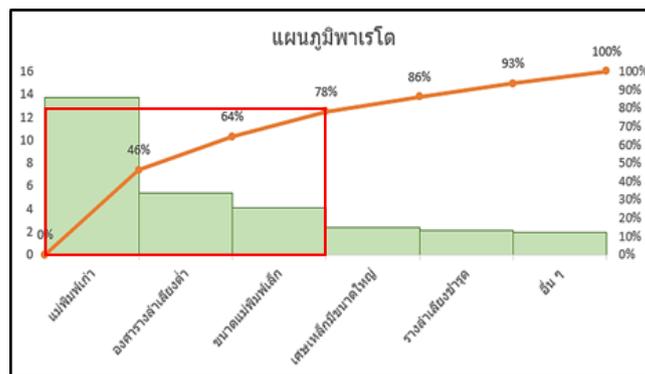
รูปที่ 2 แผนภูมิพาเรโตแสดงลำดับของสาเหตุที่ทำให้เกิดปัญหาเศษเหล็กไม่ไหล

รูปที่ 2 แผนภูมิพาเรโต [10] แสดงลำดับของสาเหตุที่ทำให้เกิดปัญหาเศษเหล็กไม่ไหลพบว่าประเด็นปัญหาที่ทำให้เกิดปัญหาเศษเหล็กไม่ไหลมีสาเหตุหลักทั้งหมด 4 สาเหตุตามหลักการพาเรโต ปัญหามาจาก 1) แม่พิมพ์เก่าที่ไม่ได้ออกแบบเพื่อใช้สำหรับผลิตปั๊มชิ้นรูป 800 ดันเป็นหลัก 2) รางลำเลียงเศษเหล็กเก่าทำให้เศษเหล็กติดค้าง

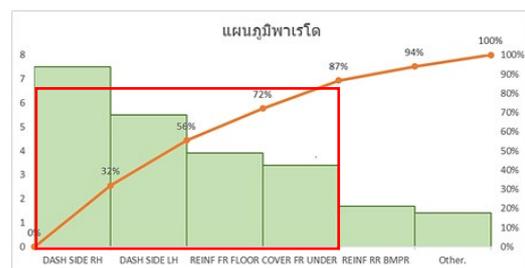
รูปที่ 3 แผนภูมิพารโตแสดงลำดับปัญหารุ่นซ่อมแม่พิมพ์

พบว่าแม่พิมพ์จำนวน 4 รุ่น ที่มีการซ่อมแซมแม่พิมพ์ระหว่างกระบวนการผลิตงานบ่อยที่สุด ประกอบไปด้วย รุ่นแม่พิมพ์ DASH SIDE, RH และ DASH SIDE, LH พบปัญหาคุณภาพบ่อยสุด รองลงมาคือ REINF FR FLOOR และ COVER FR UNDER ตามลำดับ เมื่อทำการบ่มชิ้นรูปในระยะเวลาหนึ่งพบปัญหาหรือจกบนผิวชิ้นงานในลักษณะที่เหมือนกันดังรูปที่ 4

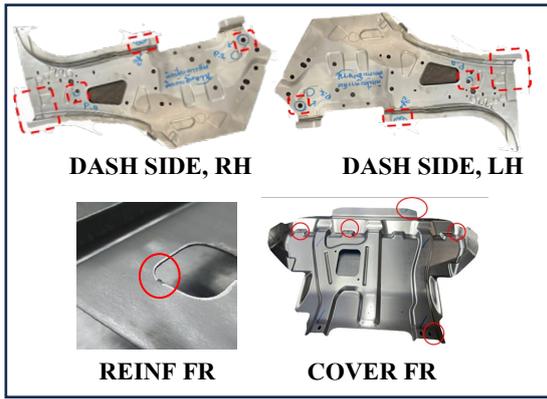
รูปที่ 4 ปัญหาคุณภาพพ่นแม่พิมพ์

จากสภาพปัญหาแม่พิมพ์พบว่าแม่พิมพ์ผิวชุบฮาร์ดโครม (Hard Chrome) ลอก เนื่องจากขาดการบำรุงรักษาแม่พิมพ์ตามรอบระยะเวลาที่กำหนด ก่อนปรับปรุงใบบันทึกการรอบบำรุงรักษาแม่พิมพ์ยังเป็นการบันทึกด้วยพนักงาน นอกจากนี้ยังพบความผิดพลาดในการจดบันทึกของพนักงาน ส่งผลทำให้ต้องหยุดเครื่องจักรระหว่างกระบวนการผลิต เพื่อทำการแก้ไขแม่พิมพ์ ทำการประยุกต์ใช้ Why-Why analysis เพื่อวิเคราะห์ปัญหาการซ่อมแม่พิมพ์ระหว่างกระบวนการผลิตดังตารางที่ 8

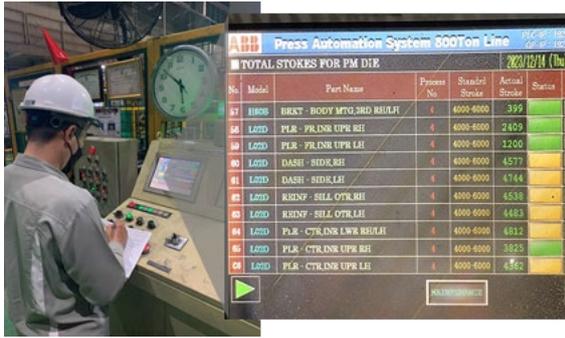
รูปที่ 5 แสดงการแจ้งเตือนการบำรุงรักษาเชิงป้องกันแม่พิมพ์

หลังจากนั้นทำระบบการบันทึกข้อมูลและระบบการแจ้งเตือนอัตโนมัติ ทำการติดตั้งระบบ PLC หน้าผู้ควบคุมหลัก ตั้งค่า PLC ให้สามารถรับข้อมูลจากเซ็นเซอร์จำนวนรอบการทำงานของแม่พิมพ์ (Stroke) เพื่อช่วยควบคุม และใช้แท็บติแสดงสถานะการแจ้งเตือนในระบบงานบำรุงรักษา โดยสามารถเปรียบเทียบก่อนและหลังการปรับปรุงได้ดังตารางที่ 9

หลังจากนั้นทำการออกแบบสีเพื่อใช้ในการแสดงสถานะต่าง ๆ เช่น สีเขียว หมายถึง ปกติ; สีเหลือง หมายถึง ถึงเวลานำแม่พิมพ์ไปบำรุงรักษาหรือซ่อมแซม หลังจากนั้นทำการทดสอบระบบ พร้อมจัดอบรมพนักงานในการใช้ระบบ และการอ่านแถบสี แสดงดังรูปที่ 5 แท็บสีเหลืองแสดงการแจ้งเตือนให้พนักงานยกแม่พิมพ์หลังจากทำการผลิตเสร็จ ส่งไปที่แผนกซ่อมบำรุงแม่พิมพ์ เพื่อทำการบำรุงรักษาแม่พิมพ์ก่อนการผลิตครั้งต่อไป เพื่อลดปัญหาการสูญเสียเวลาในการซ่อมแม่พิมพ์ขณะใช้งาน

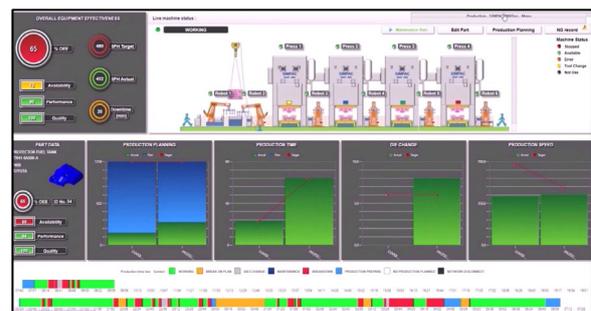
รูปที่ 6 โปรแกรมแสดงค่า OEE

จากตารางที่ 9-11 ค่าที่ใช้ในการเปรียบเทียบนำมาจากโปรแกรม Thingworx ที่ถูกพัฒนาขึ้นเพื่อใช้สำหรับการบันทึกประสิทธิภาพโดยรวมของเครื่องจักร ข้อมูลเวลาสูญเสียเป็นข้อมูลแบบ real time ใช้สำหรับการคำนวณค่าประสิทธิภาพโดยรวมของเครื่องจักร เครื่องปั๊มขึ้นรูป 800 ตัน วิเคราะห์ข้อมูล ผ่านระบบเซ็นเซอร์ PLC ที่ติดตั้งไว้ที่เครื่องจักรแต่ละเครื่อง และเก็บบันทึกข้อมูลที่ได้ไว้ในฐานข้อมูลของแผนกปั๊มขึ้นส่วนดังรูปที่ 6 และสรุปผลการปรับปรุงดังตารางที่ 12
