การประเมินความปลอดภัยทางถนนภายในสถานศึกษาที่พึงชุมชน  
กรณีศึกษามหาวิทยาลัยราชภัฏพิบูลสงคราม ส่วนทะเลแก้ว จังหวัดพิษณุโลก  
Road Safety Assessment in a Community – Base University  
A Case Study: Pibulsongkram Rajabhat University, Talekaew Campus,  
Phitsanulok Province

การประเมินความปลอดภัยทางถนนภายในมหาวิทยาลัยราชภัฏพิบูลสงคราม จัดทำขึ้นด้วยวัตถุประสงค์เพื่อวิเคราะห์ปัจจัยเสี่ยงที่อาจเป็นสาเหตุนำไปสู่การเกิดอุบัติเหตุกับบุคลากร นักศึกษา และประชาชนทั่วไปที่เดินทางสัญจรผ่านโครงข่ายทางถนนของมหาวิทยาลัย ซึ่งได้คัดเลือกตำแหน่งในการศึกษาปริมาณการเข้าออกของยานพาหนะทั้ง 3 ประตู การศึกษาความเร็วและความปลอดภัยทางถนนทั้งหมด 6 จุดเพื่อเปรียบเทียบตำแหน่งที่เกิดอุบัติเหตุและยังไม่เคยเกิดมาก่อน จากการศึกษา พบว่า ประตู 2 มีปริมาณจราจรทางเข้าออกสูงสุด 11,983 คัน/วัน หรือ 5,522 PCU/วัน ด้านความเร็วในการเดินทางของบุคลากร นักศึกษา และบุคคลภายนอกพบว่า ความเร็วที่ใช้บริเวณทางโค้งเฉลี่ยเท่ากับ 33.03 กม./ชม. และในทางตรงเฉลี่ย 37.01 กม./ชม. ซึ่งเกินความเร็วปลอดภัยที่แนะนำในชุมชนที่ 30 กม./ชม. ส่วนประเด็นในด้านปัจจัยเสี่ยงทางถนน การตรวจสอบความปลอดภัยทางถนนพบปัจจัยเสี่ยงและข้อบกพร่องหลายด้าน เช่น ระยะมองเห็นที่ไม่ปลอดภัย เครื่องหมายจราจรบนพื้นทางที่ไม่ได้มาตรฐาน การใส่ป้ายเตือนทางโค้งไม่เหมาะสม ไม่มีป้ายค

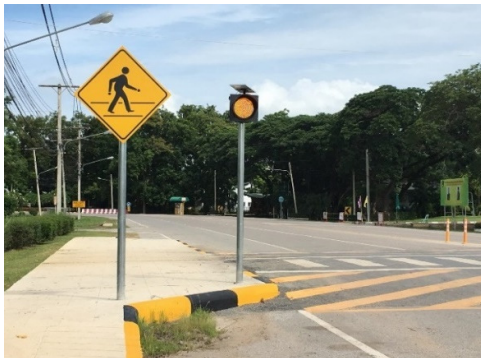
รูปที่ 9 การปรับปรุงความปลอดภัยด้วยการสยบการจราจร

การศึกษาการปรับปรุงด้านความปลอดภัยทางถนนภายในมหาวิทยาลัยราชภัฏพิบูลสงครามนี้ ได้มีผลในการกำหนดให้มีแผนรับมือกับบริเวณจุดอันตรายในมหาวิทยาลัยราชภัฏพิบูลสงคราม [30] โดยได้มีการทดลองก่อสร้างเนินชะลอความเร็ว (Speed Table) บริเวณหน้าสำนักวิทยบริการและเทคโนโลยีสารสนเทศ ดังรูปที่ 9 ซึ่งเป็นไปตามหลักการสยบการจราจรเนื่องจากผลที่ได้จากการศึกษาความเร็วในจุดที่ 5 และ 6 นั้นพบว่าถนนเส้นนี้มีความเร็วสูง (เฉลี่ย 37.01 กม./ชม.) อีกทั้งถนนเส้นนี้มีความกว้างมาก ปริมาณการจราจรบนช่วงถนนสูง และมีความต้องการในการเดินข้ามถนนของคนเดินเท้าจำนวนมาก ซึ่งบริเวณนี้เป็นหมู่อาคารที่มีความต้องการในการเดินทางและสัญจรผ่านสูง เช่น คณะมนุษยศาสตร์ สำนักหอสมุด กองพัฒนานักศึกษา ร้านสะดวกซื้อ และตัวอย่างการปรับปรุงทางโค้งแนวราบรอบมหาวิทยาลัยราชภัฏพิบูลสงคราม ดังรูปที่ 10
