# อันตรายข้างทางจากการศึกษาอุบัติเหตุในเชิงลึก

## Roadside Hazards from the Accident In-Depth Study

ศูนย์วิจัยอุบัติเหตุแห่งประเทศไทย สถาบันเทคโนโลยีแห่งเอเชีย ผู้ ป.ณ. 4 ด.คลองหนึ่ง อ.คลองหลวง จ.ปทุมธานี 12120

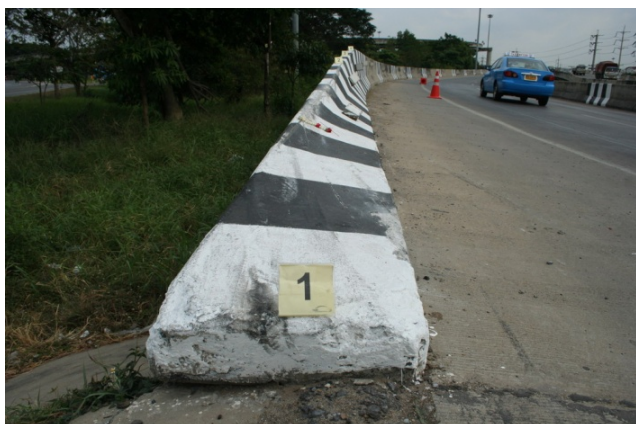
การปรับปรุงปลายกำแพงคอนกรีตแบบเนิน (Approach Concrete Barrier) ดังแสดงในรูปที่ 3 เป็นการออกแบบที่คล้ายกับว่าจะช่วยลดความรุนแรงและช่วยสะท้อนรถให้กลับเข้าไปบนถนนได้อย่างปลอดภัย แต่ผลจากอุบัติเหตุที่เกิดขึ้นกลับพบว่าการออกแบบดังกล่าวกลายเป็นสิ่งที่เพิ่มความรุนแรงให้กับอุบัติเหตุมากกว่าที่ควรจะเป็น ซึ่งทาง AASHTO ได้ประเมินประสิทธิภาพของอุปกรณ์

รูปที่ 3 การปรับปรุงปลายกำแพงคอนกรีตแบบเนิน

ลักษณะที่เป็นเนินทั้งราวกันอันตรายและกำแพงคอนกรีตและพบว่าปลายกันลักษณะนี้เหมาะสมเฉพาะในพื้นที่ที่มีความเร็วต่ำกว่า 60 กม./ชม. หรือในพื้นที่ที่มีเขตทางจำกัดเท่านั้น จากการทดสอบการชนหลายครั้ง เนินราวกันอันตรายไม่เหมาะที่จะนำมาใช้บนถนนที่มีปริมาณจราจรและความเร็วสูง หากบริเวณใดที่มีการติดตั้งอยู่แล้วควรจะได้รับการแก้ไขในโครงการปรับปรุงถนนหรือโครงการซ่อมแซมอุปกรณ์ต่างๆ [4]

ดังนั้น ในทางปฏิบัติ ก่อนที่จะเลือกใช้ปลายอุปกรณ์กัน ควรพิจารณาปัจจัยที่เกี่ยวข้องอย่างละเอียดเพื่อให้ได้อุปกรณ์ที่เหมาะสมกับแต่ละพื้นที่ โดยมีข้อพิจารณาหลัก คือ ความเร็ว ตำแหน่ง การพุ่งเข้าชน การสะท้อนออก รวมทั้งราคาและการบำรุงรักษา เพราะปลายอุปกรณ์กันที่แตกต่างกันส่งผลต่อคุณสมบัติของการชนที่แตกต่างกัน ได้แก่ ความเหมาะสมของโครงสร้าง ความเสี่ยงการบาดเจ็บของผู้โดยสาร และทิศทางหลังการชนของรถ [8]

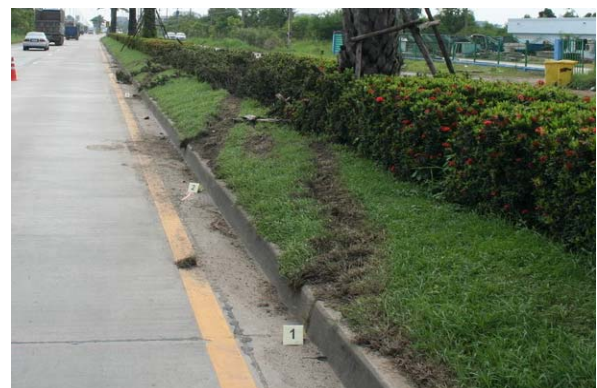
ข้างทาง และเป็นเครื่องช่วยนำทางในยามทัศนวิสัยไม่ดี อย่างไรก็ตาม ผลจากการศึกษาพบว่า ในพื้นที่ที่ใช้ความเร็วสูงโดยเฉพาะอย่างยิ่งในเขตนอกเมืองนั้น คันหินไม่สามารถช่วยลดความรุนแรงของอุบัติเหตุลงได้ แต่กลับยังเพิ่มความรุนแรงให้กับอุบัติเหตุมากกว่าที่ควรจะเป็น เพราะเมื่อรถเกิดการเสียหลักและไปชนกับคันหิน จะทำให้รถเกิดการพลิกคว่ำ ดังแสดงตัวอย่างในรูปที่ 6

รูปที่ 6 คันหินที่ส่งผลต่อความรุนแรงของอุบัติเหตุ

คู่มือการออกแบบข้างทาง ไม่แนะนำให้ติดตั้งคันหินบนถนนสายหลักที่ใช้ความเร็วสูง เนื่องจากมีความเสี่ยงที่รถเกิดการเสียหลักพุ่งเข้าชนคันหินจนเสียการควบคุมรถ และถ้าหากรถเสียหลักสะบัดเข้ากับคันหินดังกล่าวอาจส่งผลให้รถพลิกคว่ำหรือพุ่งข้ามคันหินไปได้ นอกจากนี้ ในบริเวณที่มีการติดตั้งราวกันอันตรายบนคันหินที่ไม่ได้รับการออกแบบอย่างเหมาะสม อาจเป็นเหตุให้รถเกิดการเสียหลักพุ่งเข้าหรือพุ่งข้ามราวกันอันตรายได้ [10]
