**การสืบสวนอุบัติเหตุการจราจรเชิงลึก:  
กรณีศึกษาภาคตะวันออกเฉียงเหนือตอนบนของประเทศไทย**

**In-Depth Traffic Accident Investigation:  
The Upper Part of Northeastern Region of Thailand**

อรรถกร ศาสระ และ พนกฤษณ คลังบุญครอง

ศูนย์วิจัยและพัฒนาโครงสร้างพื้นฐานอย่างยั่งยืน ภาควิชาวิศวกรรมโยธา คณะวิศวกรรมศาสตร์ มหาวิทยาลัยขอนแก่น  
123 ถนนมิตรภาพ ตำบลในเมือง อำเภอเมือง จังหวัดขอนแก่น 40002 โทรศัพท์ 0-4320-2355 ต่อ 12 โทรสาร 0-4320-2355 ต่อ 15  
E-mail: sirde@kku.ac.th, pongrid@gmail.com, s.weerajak@gmail.com

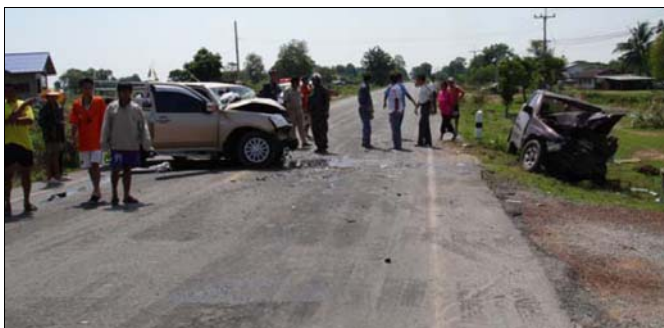
รูปที่ 7 ตำแหน่งสุดท้ายของรถกระบะทั้ง 2 คัน โดยรถกระบะสีน้ำตาลที่ขับแซงมา กระเด็นตกไปอยู่ที่ริมถนน

ไปยัง อ.พล จ.ขอนแก่น เพื่อกลับบ้านไปที่ อ.พล (มุงทิศตะวันออก) ในช่วงเวลาดังกล่าวตนเองได้คุยโทรศัพท์ไปด้วย จนมาถึงจุดเกิดเหตุ ซึ่งมีรถอีกคันที่วิ่งอยู่ด้านหน้า และต้องการจะแซงรถคันดังกล่าว ในขณะที่จังหวะแซงนั่นเอง รถได้ข้ามไปอยู่ในตำแหน่งของอีกช่องจราจร ปรากฏว่าในขณะที่เดียวกันได้มีรถอีห้อ ISUZU รุ่น D-MAX SLX สีบรอนซ์-ทอง ได้วิ่งสวนทางมา เมื่อผู้ขับขี่รถยนต์สีน้ำตาล พบว่าการตัดสินใจในการแซงในครั้งนี้ผิดพลาดและขับไม่พ้น จึงตัดสินใจบังคับพวงมาลัยออกทางด้านขวาของตัวเอง เพื่อหลีกเลี่ยงไม่ให้เกิดการชนโดยตรงเข้ากับตนเอง จึงเกิดการชนขึ้นที่ช่วงครึ่งหน้าฝั่งซ้ายของรถยนต์ทั้ง 2 คัน (รูปที่ 7)

ปัจจัยเนื่องจากคน: ความประมาทของผู้ขับขี่ เป็นปัจจัยสำคัญในการเกิดอุบัติเหตุในครั้งนี้ จากการสัมภาษณ์และสอบถามข้อมูลของผู้ขับขี่รถกระบะ ISUZU รุ่น SLX สีน้ำตาล ทราบว่าในขณะที่เกิดเหตุผู้ขับขี่อยู่ในขณะพูดคุยโทรศัพท์ (มีปากเสียงกับแฟนหนุ่ม) อยู่ในสภาพอารมณ์เสียใจ ประกอบกับขาดวินัยในการควบคุมรถในขณะนั้น (ถอยรถเข้าในขณะควบคุมรถ) ส่งผลทำให้ไม่มีสมาธิในการขับขี่รถยนต์

ปัจจัยเนื่องจากยาน: อุบัติเหตุครั้งนี้พบว่ารถยนต์ทั้ง 2 คัน มีการเข้าปะทะที่บริเวณด้านหน้าฝั่งซ้าย ไปจนถึงบริเวณห้องผู้โดยสารของรถยนต์ทั้ง 2 คัน ซึ่งเป็นปัจจัยเสริมของความรุนแรงในครั้งนี้

ปัจจัยเนื่องจากถนนและสิ่งแวดล้อม: สภาพทางกายภาพของช่วงถนนสายชัยภูมิ - เมืองพล บริเวณหน้า อบต.ละหานนา อ.แวงน้อย

จ.ขอนแก่น มีผิวจราจรที่หลุมร่อน การด้านทานการลื่นไถลมีน้อย และเป็นถนนทางโค้งรัศมีกว้าง

ลักษณะการชนปะทะที่เกิดกับรถทั้ง 2 คัน เกิดขึ้นที่บริเวณด้านหน้าซ้ายของรถ เมื่อพิจารณาถึงกลไกของการบาดเจ็บ พบว่าที่บริเวณศีรษะของผู้บาดเจ็บ ซึ่งมีลักษณะบาดแผลยาวและเรียบ ซึ่งอาจเกิดจากของมีคมบาด (กระजरรถหรือชิ้นอุปกรณ์/ส่วนที่รถที่มีลักษณะเป็นคม) ประกอบกับแรงกระแทกที่เกิดจากการปะทะจนนำไปสู่ความรุนแรงดังกล่าว ถ้ามีเข็มขัดนิรภัยสำหรับผู้โดยสารทุกคน กระจุกที่นำมาใช้ในรถยนต์เป็นแบบเม็ดข้าวโพด Laminate (เมื่อแตก) น่าจะลดโอกาสของการบาดเจ็บและเสียชีวิตได้

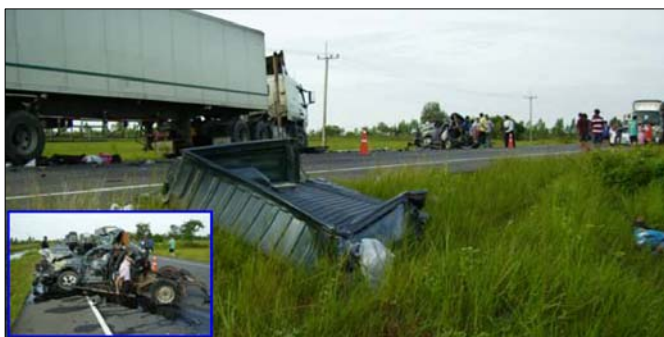
รูปที่ 8 ตำแหน่งสุดท้ายของรถทั้ง 2 คัน โดยกระบะท้าย กระเด็นตกไปอยู่ที่ริมถนน และมีผู้เสียชีวิตกระจัดกระจาย

เมื่อวันที่ 29 สิงหาคม 2551 เวลาประมาณ 21.30 น. รถกระบะอีห้อ ISUZU รุ่น SLX สีเขียวแก่ บรรทุกผู้โดยสารมาเต็มคันรถ (ทั้งหมด 19 คน) ได้แล่นมาจากจังหวัดกรุงเทพฯ เพื่อกลับมาเลือกตั้งองค์การบริหารส่วนตำบล (อบต.) ที่อำเภอเหล่าเสือโก้ก จ.อุบลราชธานี ในระหว่างทางได้หยุดพัก 3 ครั้ง (คนขับรถคนเดียว, ไม่ได้มีการเติมลมยางหรือเปลี่ยนล้อยางแต่อย่างใด) ก่อนถึงจุดเกิดเหตุได้มาจอดที่ อ.ชุมพลบุรี จ.สุรินทร์ เพื่อส่งผู้โดยสารลง 2 คน (05:00 น.) หลังจากนั้น 30 นาที จึงได้แล่นรถออกมา ตามถนนทางหลวงแผ่นดินหมายเลข 202 (สุวรรณภูมิ-พนมไพร) อีก 1 ชั่วโมงต่อมา รถยนต์ที่บรรทุกผู้โดยสารมาเต็มคัน เกิดยางระเบิดขึ้นที่ล้อหลังด้านซ้าย ทำให้รถเสียหลัก ประกอบกับความเร็วของรถที่ใช้ในขณะนั้นค่อนข้างสูง แล้วรถก็ได้เซไปด้านขวาของคนขับ ข้ามช่องจราจรไปอีกเลน ซึ่งมีรถบรรทุกกึ่งพ่วงตู้คอนเทนเนอร์ 18 ล้อ ได้วิ่งสวนทิศทางมาในเลนของตัวเองมุ่งหน้าลงทิศใต้มาพอดี จึงเกิดการชนประสานงากันขึ้นที่ด้านหน้าของรถบรรทุกกึ่งพ่วง กับด้านหน้าเอียงฝั่งด้านซ้ายของรถกระบะ ความรุนแรงจากการปะทะส่งผลทำให้ตัวกระบะท้ายหลุดออกจากตัวรถ ตกไปที่ข้างถนนห่างจากจุดชน

ปะทะประมาณ 8 เมตร และรถกระบะที่ไม่มีกระบะท้ายได้กระเด็นย้อนกลับไปในทิศทางตามแนวรถบรรทุกกิ่งฟุ้ง เป็นระยะ 25 เมตรจากการปะทะที่รุนแรง ทำให้ผู้โดยสารที่นั่งด้านหน้าในห้องผู้โดยสารทั้ง 6 คน เสียชีวิตคาที่ทั้งหมด และทำให้ผู้โดยสารที่นั่งโดยสารมาที่กระบะท้าย ซึ่งไม่มีอุปกรณ์ยึดจับ กระเด็นเข้าปะทะกับส่วนต่างๆของรถบรรทุกกิ่งฟุ้ง เสียชีวิตกระจัดกระจายในที่เกิดเหตุทั้งหมด 8 คน และรอดชีวิต 3 คน (บาดเจ็บสาหัส) ส่วนคนขับรถบรรทุกกิ่งฟุ้งผู้คอนเทนเนอร์ 18 ล้อ ไม่ได้รับบาดเจ็บอะไรเลย (รูปที่ 8)

ปัจจัยเนื่องจากคน: ผู้ขับรถกระบะ ขับมาเพียงคนเดียวตลอดเส้นทาง (ไม่มีการเปลี่ยนคนขับ) โดยใช้เวลาในการขับขี่ทั้งหมดประมาณ 10 ชั่วโมง รวมระยะทางประมาณ 560 กิโลเมตร ซึ่งทำให้เกิดความล้า ความอ่อนเพลีย และอาจมีอาการหลับใน ส่งผลต่อไปถึงกระบวนการตัดสินใจ การบังคับรถในขณะที่เกิดเหตุ ที่เกิดอย่างกะทันหัน อาจผิดพลาดได้ ประกอบกับรถที่ขาดการดูแลรักษา และการใช้ความเร็วค่อนข้างสูง

ปัจจัยเนื่องจากยาน: สภาพรถค่อนข้างเก่า ใช้งานมากกว่า 10 ปี ขาดการดูแลรักษา ซึ่งเห็นได้ชัดว่าผู้ครอบครองรถคันดังกล่าวไม่ได้ใส่ใจดูแลรถให้อยู่ในสภาพที่ดีพร้อมใช้งานอยู่เสมอ และยางล้อเส้นที่เกิดระเบิด (ยี่ห้อ MAXMILER/CX) นั้นมีอายุการใช้งานมากกว่า 5 ปีแล้ว ประกอบกับการบรรทุกน้ำหนัก ตั้งแต่เริ่มออกเดินทางจนกระทั่งถึงจุดเกิดเหตุ ซึ่งน้ำหนักที่บรรทุกมารวมทั้งหมดประมาณ 850 กิโลกรัม (เป็นอย่างน้อย)

ปัจจัยเนื่องจากถนนและสิ่งแวดล้อม: ถนนและสิ่งแวดล้อมไม่มีส่วนเกี่ยวข้องกับอุบัติเหตุในครั้งนี้

ยางล้อที่เกิดระเบิดมีอายุการใช้งานมานาน 5 ปี และมีสภาพค่อนข้างเก่า ประกอบกับการบรรทุกผู้โดยสารมาเต็มกระบะท้ายและความเร็วที่ใช้ในขณะนั้นค่อนข้างสูง การควบคุมรถจึงทำได้ยากถ้ามีการจำกัดการบรรทุก การห้ามให้ผู้โดยสารนั่งมาที่กระบะท้ายเกินกว่าที่กำหนด มีกฎหมายเรื่องอายุการใช้งานและอุปกรณ์ชิ้นส่วนที่สำคัญของรถยนต์ น่าจะช่วยลดความรุนแรงนี้ได้บ้าง

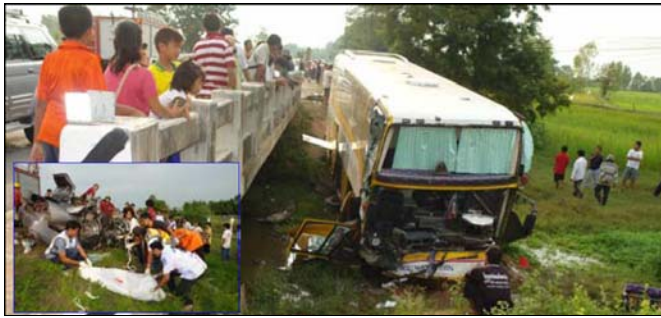
รูปที่ 9 ตำแหน่งสุดท้ายของรถประจำทางที่ตกลงมาที่ใต้สะพาน และรถนั่งส่วนบุคคลที่อยู่ตรงข้ามกัน

เมื่อวันที่ 19 ตุลาคม 2551 รถโดยสารประจำทางสาย ขอนแก่น-สุรินทร์ ได้เดินทางออกมาจากสถานีขนส่งจังหวัดขอนแก่น เมื่อเวลาประมาณ 14.00 น. มีผู้โดยสารเกือบเต็มคันรถ แล่นเรื่อยมาผ่าน อ.โกสุมพิสัย (เวลาประมาณ 15.00 น.) แล้วได้แล่นเลี้ยวมาอีกประมาณ 12 กิโลเมตร ก็ได้มาถึงถนนช่วงคอสะพาน ซึ่งเป็นถนนทางโค้งมาเชื่อมคอสะพานดังกล่าว ก่อนเข้าสู่ช่วงถนนสะพานก็ได้มีรถยนต์นั่งส่วนบุคคลยี่ห้อ HONDA รุ่น Civic วิ่งแข่งรถกระบะมา (พ้นสะพานมาแล้ว) และกำลังจะหลบเข้าไปในเลนของตนเอง แต่ได้พบกับรถจักรยานยนต์อีคัน ที่อยู่ด้านหน้า (ทำให้หลบรถเข้าไปในเลนเดิมไม่ได้) ประกอบกับในขณะนั้นรถโดยสารประจำทางคันข้างต้น ได้ขับสวนทางมาพอดี จึงได้เกิดการชนประสานงานกันขึ้น ที่เลนของรถโดยสาร หลังจากชนปะทะรถโดยสาร ได้เสียหลักไปชนเข้ากับราวกันตก ที่บริเวณก่อนถึงคอสะพาน จนพังยับเยินและได้พุ่งตกลงไปในคูน้ำ (รถไม่ได้คว่ำ) ซึ่งห่างออกไปไกลจุดชนประมาณ 50 เมตร ส่วนรถเก๋งนั่งส่วนบุคคล ได้กระเด็นย้อนหลังกลับมาตกอยู่ที่บริเวณไหล่ทาง (ตกข้ามกับรถโดยสารประจำทาง) ไกลประมาณ 41.3 เมตร ซึ่งอยู่ในสภาพพังยับเยิน ผู้โดยสารเสียชีวิตทั้ง 2 คน (รูปที่ 9)

ปัจจัยเนื่องจากคน: ผู้ขับรถเก๋ง HONDA ซึ่งขับด้วยความเร็วค่อนข้างสูง มีความประมาทและเร่งรีบ การตัดสินใจที่ผิดพลาดที่แข่งในบริเวณสะพาน ซึ่งมีความเสี่ยงสูงต่อการเกิดอุบัติเหตุ โดยสิ่งที่ทำให้การตัดสินใจผิดพลาด และนำมาซึ่งการเสียชีวิตคือ รถจักรยานยนต์ที่วิ่งอยู่ด้านหน้ารถกระบะที่แข่งมานั้นเอง ทำให้ไม่สามารถหลบรถเข้ามาช่องจราจรเดิมได้

ปัจจัยเนื่องจากขดขยาน: เนื่องจากความเร็วที่ขับขี้นั้นค่อนข้างสูง และโครงสร้างของรถที่ชนเข้ากับ โครงคัสซีของรถโดยสารประจำทาง ที่มีขนาดใหญ่และมีความแข็งแรงมาก ทำให้รถเก๋งคันดังกล่าวพังเสียหายอย่างยับเยิน ส่วนรถโดยสารประจำทาง ปัจจัยที่ส่งผลทำให้ผู้โดยสารได้รับบาดเจ็บนั้นเกิดจากการผู้โดยสารหลุดออกจากเบาะที่นั่งของตนเองเข้าปะทะกับเบาะที่นั่งด้านหน้า และลักษณะของการยึดจับของเบาะที่นั่งผู้โดยสารนั้น ไม่มั่นคงพอ

ปัจจัยเนื่องจากถนนและสิ่งแวดลอม: จุดเกิดเหตุดังกล่าว เป็นช่วงถนนบริเวณสะพาน มีทางโค้งมาเชื่อม และสภาพผิวถนนค่อนข้างชำรุด รวดก้นดกที่ไม่สามารถป้องกันการเปลี่ยนทิศทางของรถโดยสารประจำทางที่วิ่งออกนอกเส้นทางได้ (อาจเป็นข้อดีในกรณีอุบัติเหตุในครั้งนี้) จึงทำให้รถนั้นตกลงไปที่ใต้สะพานข้างทาง

ความแข็งแรงของที่นั่งผู้โดยสารที่หลุดออกจากที่ยึด ทำให้เกิดคำถามถึงความแข็งแรงของโครงสร้างตัวรถโดยสารในประเทศไทย ว่ามีแข็งแรงเพียงพอที่จะช่วยลดโอกาสของการบาดเจ็บของผู้โดยสารได้เพียงใด ซึ่งพบกับรถโดยสารส่วนใหญ่
