## การลดของเสียในกระบวนการเชื่อมชิ้นส่วนกันสะเทือนรถยนต์

## Waste Reduction in Welding Process of Automotive Suspension Parts

*Received: October, 2013; Accepted: June, 2014*

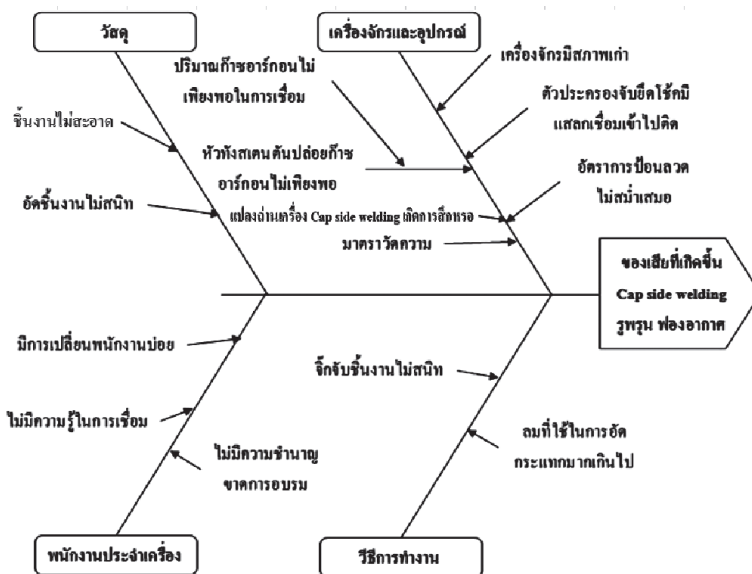
รูปที่ 4 แผนภูมิแก๊งปลาการวิเคราะห์สาเหตุ การเกิดของเสีย

จากการศึกษาขั้นตอนที่ 4 ขั้นตอนการเชื่อมแค็ปและการเชื่อมจานรอง (Cap Side Welding) เพื่อค้นหาสาเหตุ โดยใช้หลักการ 4 M คือ คน เครื่องจักร วัตถุดิบ วิธีการทำงาน โดยการสอบถามกับพนักงานประจำเครื่อง หัวหน้าหมู่ หัวหน้างาน และวิศวกรที่ปรึกษา สามารถแบ่งเป็นสาเหตุย่อยๆ ได้อีก มีรายละเอียดและคำอธิบายสาเหตุการเกิดปัญหา แสดงดังรูปที่ 4 แผนภูมิแกงปลาจากการวิเคราะห์สาเหตุการเกิดของเสียในขั้นตอน การเชื่อม Cap Side Welding ดังนี้

จากการวิเคราะห์สาเหตุ โดยวิธีแผนภูมิแก๊งปลาวิเคราะห์สาเหตุ การเกิดของเสียในขั้นตอนการเชื่อม Cap Side Welding ดังรูปที่ 4 มีดังนี้

- 1) เครื่องจักรมีสภาพเก่า ชิ้นงานไม่ได้มาตรฐานเนื่องจากเครื่องจักรไม่ได้ศูนย์
- 2) มาตราวัดความคั่นเก่า
- 3) ประครองจับยึดโซ่ค้อนมีสลักเชื่อมเข้าไปติด
- 4) อัตราป้อนลวดเชื่อมไม่สม่ำเสมอ
- 5) แปลงถ่านเครื่อง Cap Side Welding เกิดการลัดวงจร
- 6) หัวทังสเตนคั่นปล้อยก๊าซอาร์กอนไม่เพียงพอ จึงทำให้ปริมาณก๊าซอาร์กอนไม่เพียงพอในการเชื่อม

- 1) พนักงานจับชิ้นงานใส่จิกไม่สนิท
- 2) ลมที่ใช้ในการอัดกระแทกมากเกินไป

- 1) ชิ้นงานไม่สะอาด
- 2) อัตราชิ้นงานไม่สนิท

- 1) มีการเปลี่ยนพนักงานบ่อย
- 2) ไม่มีความชำนาญขาดการอบรม
- 3) ไม่มีความรู้ในการเชื่อม

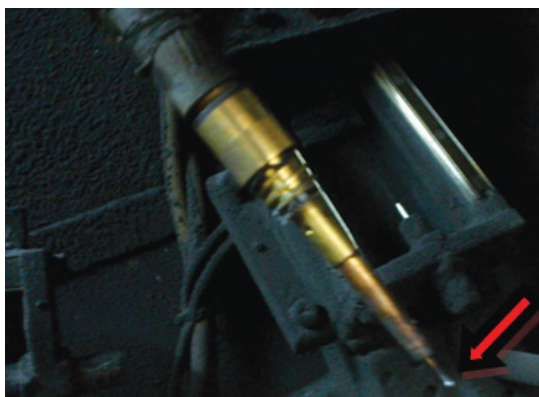
รูปที่ 5 แสดงสะเก็ดของงานเชื่อมที่ติดอยู่กับหัวทังสเตน

2. หัวทังสเตนตัน สาเหตุ เกิดจากสะเก็ดของงานเชื่อมไปติดกับหัวทังสเตนจึงทำให้การปล่อยก๊าซอาร์กอนไม่เพียงพอ ทำความสะอาดหัวทังสเตน โดยกำหนดจำนวนชิ้นงานต่อการทำความสะอาดหนึ่งครั้ง แสดงดังรูปที่ 5

2. ทำความสะอาดหัวทังสเตน หัวทังสเตนเป็นชิ้นส่วนที่ใช้ในการปล่อยก๊าซอาร์กอน เพื่อปกคลุมบริเวณที่ทำการเชื่อม จะอยู่ใกล้กับแนวเชื่อมมากที่สุด ทำให้เกิดสะเก็ดของงานเชื่อมไปติดกับหัวทังสเตน จึงทำให้การปล่อยก๊าซอาร์กอนติดขัด ดังนั้นเมื่อมีการเปลี่ยนรุ่นในการผลิต จึงต้องมีการ

ทำความสะอาดทุกครั้ง หรือเมื่อมีปริมาณการผลิต 300 ชิ้น โดยถอดหัวถังสแตนออกเพื่อทำความสะอาด การใช้ลมเป่าเศษสะเก็ดของงานเชื่อมออกจนสะอาดแล้วประกอบกลับเข้าที่เดิม ดังรูปที่ 8

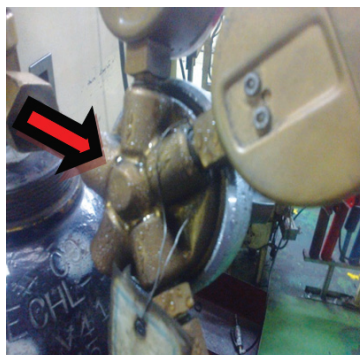
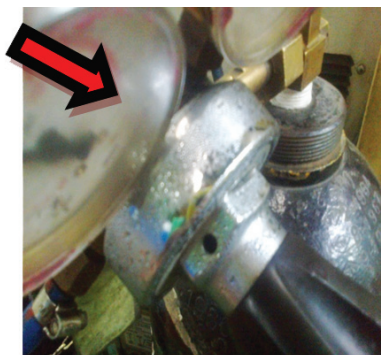
รูปที่ 6 ใอน้ำที่เกาะบริเวณรอบอุปกรณ์วัดความดัน

4. อุปกรณ์วัดความดันเดิมเกิดไอน้ำบริเวณรอบอุปกรณ์วัดความดัน เมื่อใช้เป็นเวลาคิดต่อหลายชั่วโมงจึงทำให้การไหลของก๊าซติดขัดไม่สม่ำเสมอ จึงควรเปลี่ยนอุปกรณ์วัดความดันและวัดปริมาณการไหลของก๊าซแสดงดังรูปที่ 6

4. เปลี่ยนอุปกรณ์วัดความดันและวัดปริมาณการไหลของก๊าซ เนื่องจากอุปกรณ์วัดความดันเดิมมีอายุ การใช้งานที่นานพอสมควร และไม่มีระบบควบคุมอุณหภูมิด้วยฮีตเตอร์ จึงเกิดไอน้ำบริเวณอุปกรณ์วัดความดัน เมื่อใช้เป็นเวลาติดต่อกันหลายชั่วโมง ทำให้การไหลของก๊าซติดขัดไม่สม่ำเสมอ
