## การวิเคราะห์ความเสียหายของมอเตอร์เหนี่ยวนำ 3 เฟส ด้วยวิธีตรวจวัดอุณหภูมิ และสัญญาณกระแสเตเตอร์

### Fault Analysis of 3 Phase Induction Motor by Measuring of Temperature and Stator Current Signal

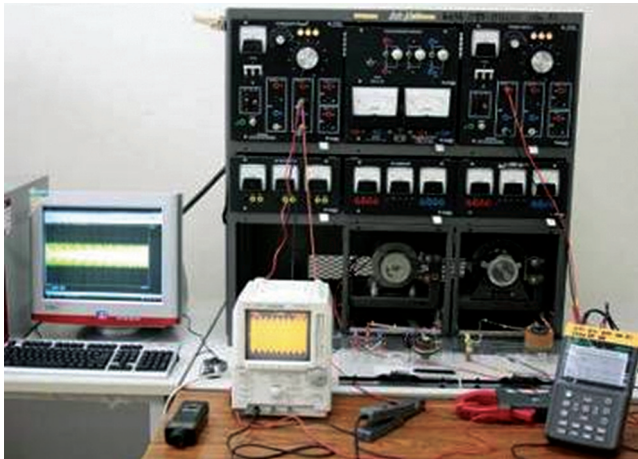
รูปที่ 5 การตรวจสอบสัญญาณกระแสเตเตอร์กรณีตัวนำโรเตอร์แตก

รูปที่ 5 การตรวจสอบสัญญาณกระแสเตเตอร์ ความเสียหายเนื่องจากตัวนำโรเตอร์แตก กรณีจำลองความเสียหายที่ตัวนำโรเตอร์ชุดตรวจสอบประกอบด้วย 7 ส่วนหลัก คือ มอเตอร์เหนี่ยวนำ แหล่งจ่ายไฟฟ้า (Power Supply) โพรบวัดกระแส (Current Probe) ชุดปรับโหลดของมอเตอร์ (Electrodynamometer) เครื่องวัดความเร็วรอบ (Hand Tachometer) ออสซิลโลสโคป (Oscilloscope) และคอมพิวเตอร์ (Computer)

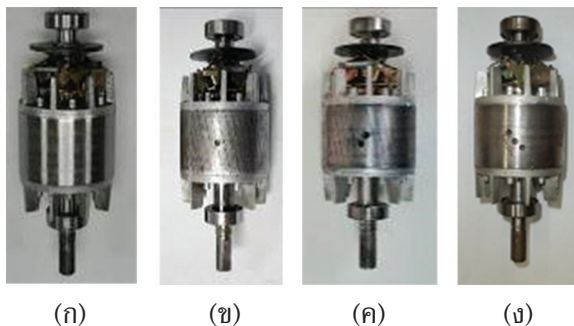
รูปที่ 6 โรเตอร์ที่ใช้ในการทดลองกรณีตัวนำโรเตอร์แตก (ก) HT (ข) 1BB (ค) 2BB (ง) 3BB

การจำลองความเสียหายตัวนำโรเตอร์แตกติดกัน โดยทำให้ตัวนำโรเตอร์ขาดออกจากกัน พิจารณาเฉพาะมอเตอร์ 3 เฟส เนื่องจากในการทดลองมีความสะดวกในการตรวจวัดกระแสเตเตอร์โดยสามารถวัดค่ากระแสเตเตอร์ รูปที่ 6 แสดงโรเตอร์ของมอเตอร์เหนี่ยวนำที่ใช้ในการทดลอง โดยการจำลองความเสียหายให้กับตัวนำโรเตอร์ให้แตกแบบติดกัน มอเตอร์ปกติ (Healthy : HT) ตัวนำโรเตอร์แตก 1 ตัวนำ (1 Broken Bar : 1BB) ตัวนำโรเตอร์แตก 2 ตัวนำ (2 Broken Bar : 2BB) และตัวนำโรเตอร์แตก 3 ตัวนำ (3 Broken Bar : 3BB) เพื่อตรวจสอบสัญญาณกระแสเตเตอร์ผลกระทบเนื่องจากตัวนำโรเตอร์แตก
