## การปรับปรุงกระบวนการพ่นสีเคลือบป้องกันสนิมใต้ท้องรถยนต์:

### Process Improvement for Underbody Anti-Corrosion Coating Spray: A Case Study at an Automotive Manufacturer

บัณฑิต อินทรีย์มีศักดิ์\*, ยอดนภา เกษเมือง, ภูมิ จาคุนิตานนท์ และ ชัยวุฒิ นรินทรางกูร

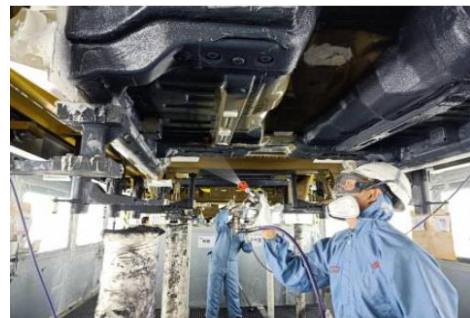
2. ทิศทางปืนหรือองศาปืนดังรูปที่ 3 ในการพ่นของพนักงานในแต่ละครั้งไม่เหมือนกัน จึงทำให้สีเคลือบกันสนิมใต้ท้องรถมีผิวไม่สม่ำเสมอและต้องเกิดการพ่นเสริมบ่อยครั้ง ทำให้ช่วงที่พ่นเสริมโดยไม่จำเป็นเกิดการหนากว่าพื้นผิวอื่น และหากเปลี่ยนพนักงานในการพ่นก็จะเกิดปัญหาเดิมซ้ำๆ

รูปที่ 3 แสดงองศาปืนของพนักงาน

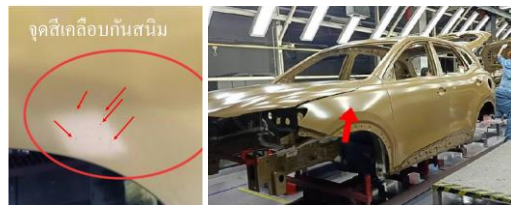
2. ปัญหาสีเคลือบกันสนิมใต้ท้องรถกระจาย โคนตัวรถ มีลักษณะกระจายออกจากพื้นที่ไปติดกับ Hood และ Fender ดังรูปที่ 6-7 มีจำนวน 42 คัน ดังตารางที่ 2

รูปที่ 7 สีเคลือบกันสนิมใต้ท้องรถยนต์กระจายไป

บริเวณ Fender

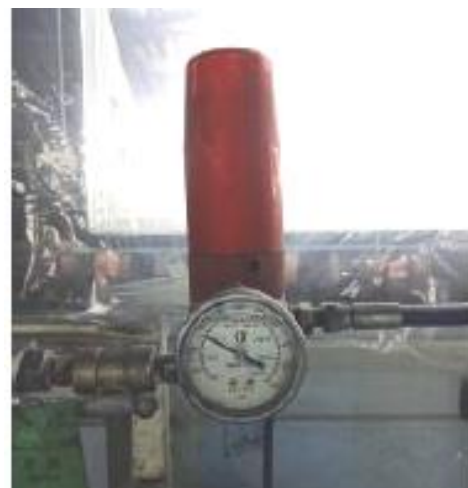
1. ปรับตั้ง Regulator ให้แรงดันลมอยู่ที่ 8-9 Mpa ทั้งด้านซ้ายและด้านขวา ดังรูปที่ 11

รูปที่ 11 ปรับตั้ง Regulator

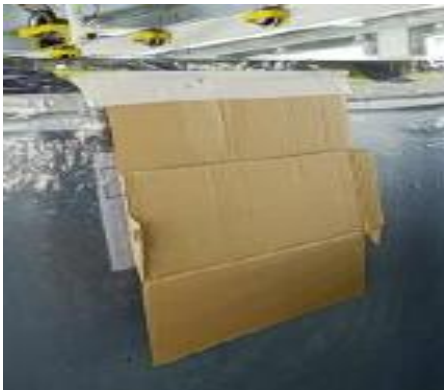
2. เตรียมแผ่นโกลด์ กระดาษก๊อกลงในการทดสอบปืนพ่นสีเคลือบกันสนิมได้ท้องรถยนต์ และรูปแบบการพ่นสี ดังรูปที่ 12

รูปที่ 12 เตรียมแผ่นโกลด์ กระดาษกล่อง

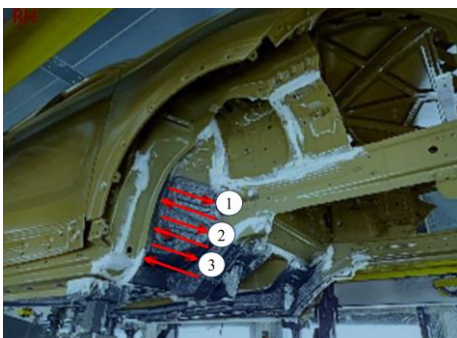
4. ทำการพันสีเคลือบชุ่มลือหน้าด้านซ้ายและด้านขวา การพันไปและกลับจำนวน 3 รอบ ดังรูปที่ 14

รูปที่ 14 แสดงขั้นตอนการพันบริเวณชุ่มลือหน้าด้านซ้ายและขวา
