การแก้ไขปัญหาการเกิดของเสียประเภทรอยขาดระหว่าง การผลิตขาโคมไฟดาวนไลท์

Solving the Problem of Waste Pieces in the Type of Broken Downlight Legs during the Production

บุรีม นิลแป้น, วศ.ม. (Burim Nilpan, M.Eng.)^{1*}

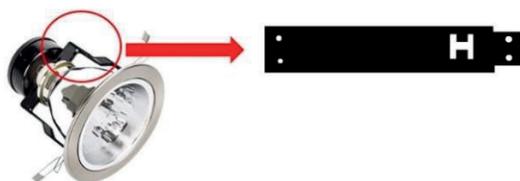
รูปที่ 1 โคมไฟดาวน์ไลท์ และขาโคมไฟดาวน์ไลท์
ที่มา: โกลบอลเฮ้าส์ (2562)

กระบวนการดังกล่าวมา ขั้นตอนการผลิตโคมไฟดาวน์ไลท์นั้น มีบางชิ้นส่วนที่ต้องผ่านกระบวนการที่ผ่านขั้นตอนของกรรมวิธีการขึ้นรูป เช่น ส่วนของขายึดโคมไฟ ดังแสดงในรูปที่ 1 ซึ่งทางบริษัทผู้ผลิตไม่ได้เป็นผู้ผลิตชิ้นส่วนดังกล่าวเอง แต่อาศัยการจัดจ้างซัพพลายเออร์เข้ามาช่วยในการดำเนินการแทน

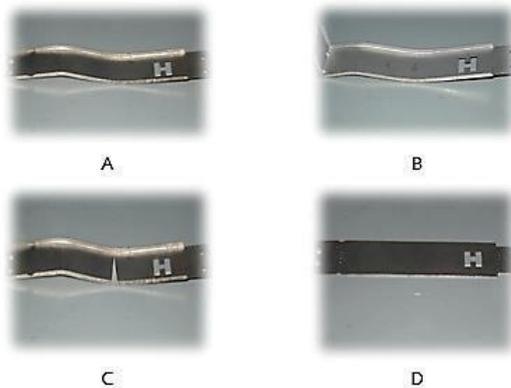
4 รูปแบบ ได้แก่ ชิ้นงานเบี้ยว (A) ชิ้นงานบุบ (B) ชิ้นงานมีรอยขาด (C) และชิ้นงานมีรอยจุด (D) ดังแสดงในรูปที่ 3

รูปที่ 3 รูปแบบของเสียที่เกิดขึ้นจากกระบวนการปั๊มขึ้นรูปขาโคมไฟดาวน์ไลท์

เจ้าของสถานประกอบการที่รับปั๊มขึ้นรูปได้แบ่งของเสียไว้ 2 กลุ่ม ได้แก่ กลุ่มที่ 1 ของเสียที่สามารถนำมาปรับปรุงได้ แต่ต้องเสียเวลาในการแก้ไขเพิ่มเติม โดยชิ้นงานเบี้ยว ชิ้นงานบุบ และชิ้นงานมีรอยจุด ถือเป็นของเสียกลุ่มนี้ สำหรับกลุ่มที่ 2 คือ ของเสียที่เมื่อเกิดขึ้นแล้วไม่สามารถแก้ไขได้ การดำเนินการกับของเสียประเภทที่ 2 ทำได้เพียงขายทิ้งเท่านั้น โดยชิ้นงานมีรอยขาดถือเป็นของเสียประเภทกลุ่มนี้ เมื่อเปรียบเทียบถึงความเสียหายที่เกิดขึ้น การเกิดของเสียกลุ่มที่ 2 จึงถือเป็นสถานการณ์ที่ผู้ผลิตไม่ต้องการให้เกิดขึ้นมากที่สุด

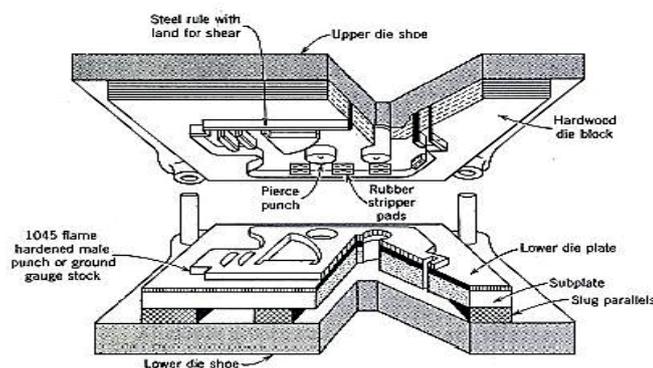
รูปที่ 4 ตายเซ็ทพร้อมแม่พิมพ์
ที่มา : ธรรม์ณชาติ วันแต่ง. (2561)

การขึ้นรูปโลหะแผ่น ด้วยการพับหรือตัดและการยืด ซึ่งเป็นวิธีการขึ้นรูปเย็นของโลหะแผ่นด้วยแม่พิมพ์และเครื่องกด แม่พิมพ์จะเป็นตัวกำหนดรูปร่างและขนาดของชิ้นงานสำเร็จซึ่งประกอบด้วยสองส่วน คือ ฟันซ์หรือแม่พิมพ์และตายหรือแม่พิมพ์ตัวเมีย (ธรรม์ณชาติ วันแต่ง, 2561)

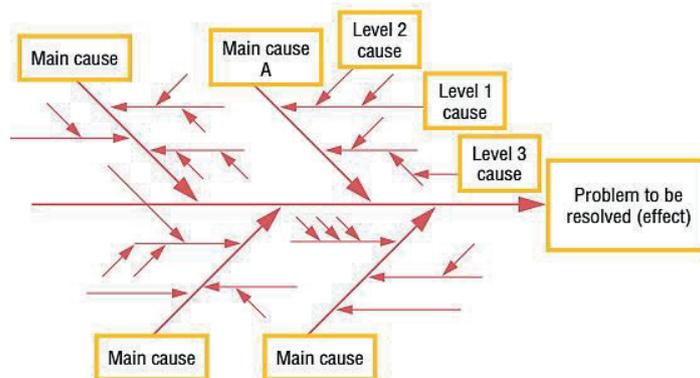
รูปที่ 6 โครงสร้างผังแสดงเหตุและผล
ที่มา : Modern Manufacturing (2560)

ขั้นตอนการสร้างผัง

- 1) กำหนดปัญหาหรือสิ่งที่ต้องแก้ไข (หัวข้อ) อย่างชัดเจน
- 2) เขียนปัญหาในช่อง Effect แล้วลากลูกศรไปที่ผลลัพธ์
- 3) ระบุสาเหตุและความเป็นไปได้ของปัญหา หากคิดไม่ออกให้ยึดหลักพิจารณาจาก

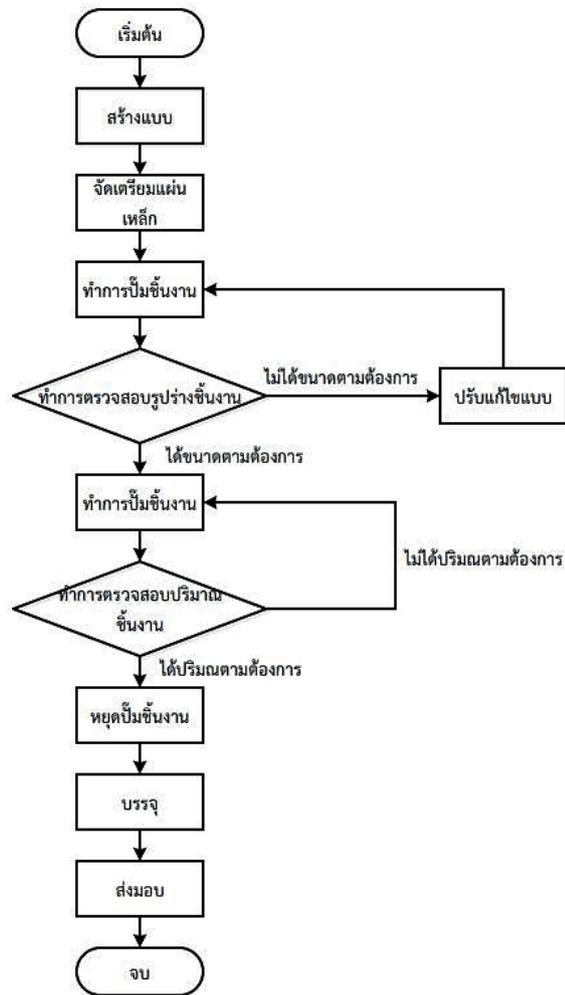
รูปที่ 7 แผนผังแสดงขั้นตอนการผลิตหลอดไฟดาวน์ไลท์

กระบวนการทำงานในการปั๊มขาโคมไฟดาวน์ไลท์ของสถานประกอบการ กระบวนการจะเริ่มจากการออกแบบแม่พิมพ์ให้ได้ตามแบบที่ลูกค้ากำหนด จากนั้นจึงนำวัตถุดิบหลัก คือ เหล็กสลิตตัดเป็นแผ่นให้ได้ขนาดกว้าง x ยาว ตามขนาดที่กำหนด จากนั้นจึงนำแผ่นเหล็กเข้าสู่เครื่องปั๊มโดยวางอยู่ที่แม่พิมพ์ด้านล่าง แล้วจึงทำการกดแม่พิมพ์ด้านบน เมื่อนำแม่พิมพ์ด้านบนกดลงมา จะมีการทำการตรวจเช็คชิ้นงานที่ได้ โดยหากไม่ได้ตามที่ต้องการจะมีการปรับแก้ไขแบบ เมื่อได้ชิ้นงานที่ตรงตามแบบแล้วจึงทำการปั๊มชิ้นงานต่อ ซึ่งจะดำเนินการปั๊มจนแผ่นเหล็กดังกล่าวไม่เหลือพื้นที่เพียงพอต่อการปั๊ม จะมีการนำแผ่นเหล็กแผ่นใหม่เข้าสู่กระบวนการผลิต โดยกระบวนการผลิตจะดำเนินการจนกว่าจะได้จำนวนเท่าที่ต้องการ โดยแผนผังของกระบวนการผลิตขาโคมไฟดาวน์ไลท์ที่กล่าวมาแสดงดังรูปที่ 7 และแสดงภาพระหว่างการปฏิบัติงานปั๊มชิ้นรูปขาโคมไฟดาวน์ไลท์ดังรูปที่ 8

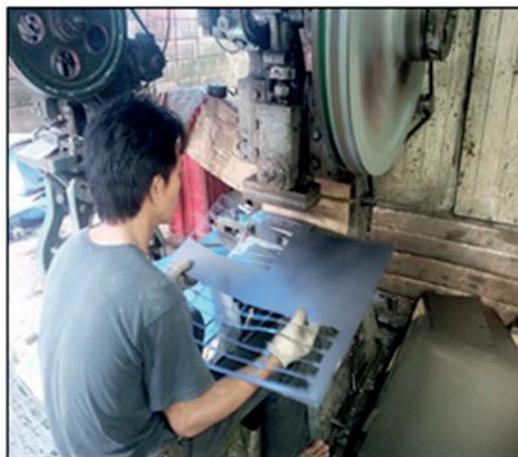
รูปที่ 8 ภาพระหว่างการปฏิบัติงานป้อนชิ้นรูปหลอดไฟดาวน์ไลท์

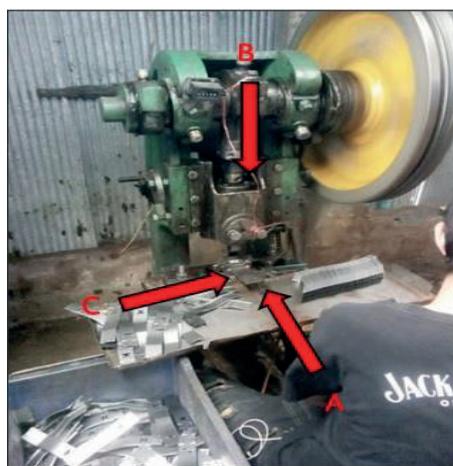
วัตถุดิบ พนักงาน และตัวเครื่องจักร โดยแต่ละรอบการผลิตจะมีขั้นตอนที่สำคัญ 3 อย่างที่ต้องใช้พนักงานในการดำเนินงาน ได้แก่ การใส่แผ่นเหล็ก (A) การกดแม่พิมพ์ (B) และการนำชิ้นงานที่ได้อกจากตัวเครื่อง (C) แสดงในรูปที่ 10

รูปที่ 10 ตำแหน่งออกแบบสร้างระบบอัตโนมัติ

| ขั้นตอน | ปัญหาที่เกิดขึ้นหากใช้พนักงาน | แนวทางการออกแบบระบบ |
|---|--|---|
| การใส่แผ่นเหล็ก (A) | การใส่แผ่นเหล็กอาศัยการคาดคะเนตำแหน่ง ทำให้ชิ้นงานที่ได้ในแต่ละแผ่นไม่เท่ากัน | จัดเปลี่ยนให้มีการใช้เหล็กเหล็กแบบม้วน เนื่องจากสามารถควบคุมหน้ากว้างของชิ้นงานมีตำแหน่งที่ชัดเจน เท่ากันทุกครั้งในรอบการป้อน |
| การกดแม่พิมพ์ (B) | การใช้แรงในการกดแม่พิมพ์ของพนักงาน แต่ละคนไม่เท่ากัน | กำหนดให้กดอัดแม่พิมพ์มีแรงในการกดเท่ากันทุกรอบ |
| การนำชิ้นงานออกจากเครื่อง (C) | พนักงานต้องดำเนินการนำแผ่นเหล็กขึ้น แล้วจึงหยิบชิ้นงานออก ก่อนจะทำการป้อนแบบรอบต่อไป | ใช้การผลักดันวัตถุขึ้นมาเป็นระบบการนำออกของชิ้นงานได้ |

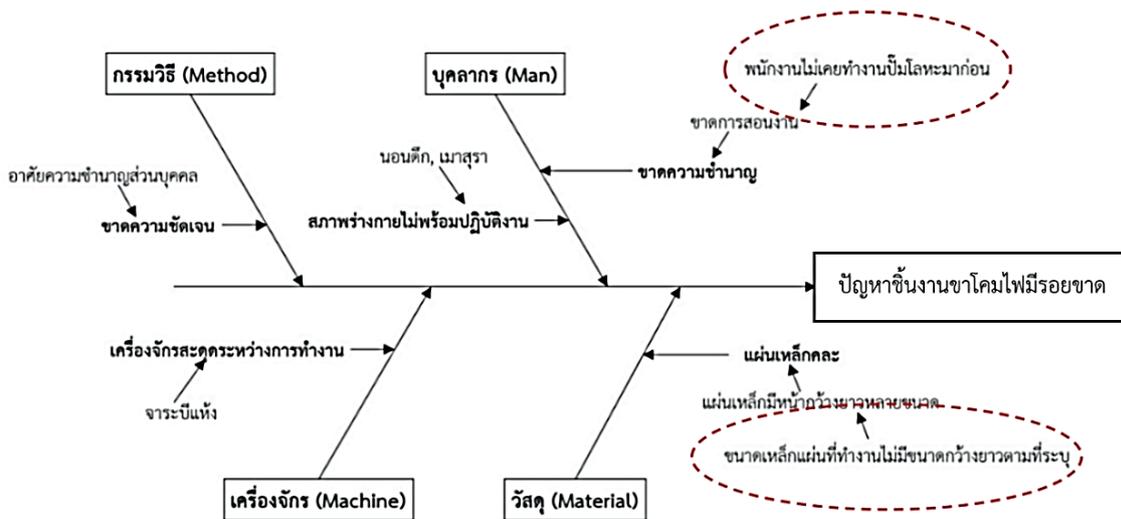
รูปที่ 11 ผังแสดงเหตุและผลวิเคราะห์หาสาเหตุชิ้นงานขาโคมไฟมีรอยขาด

แผนผังแสดงเหตุและผล (Cause and Effect Diagram) ดังแสดงใน รูปที่ 11 ซึ่งจะเห็นว่ากลุ่มที่มีแขนงมากที่สุด ได้แก่ สาเหตุพนักงานขาดความชำนาญซึ่งอยู่ในกลุ่มของสาเหตุด้านบุคลากร (Man) และสาเหตุแผ่นโลหะคละขนาดซึ่งอยู่ในกลุ่มสาเหตุของปัญหาด้านวัสดุ (Material)

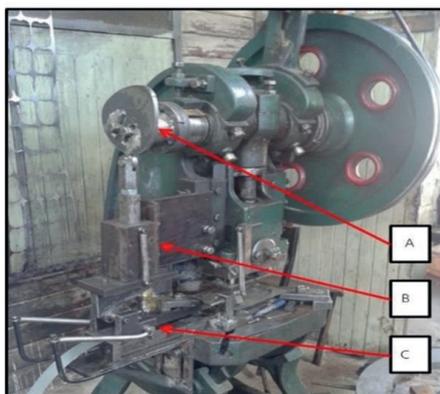
ตำแหน่งและวิธีการในการติดตั้งอุปกรณ์ที่ได้ทำการผลิต แสดงในรูปที่ 12

รูปที่ 12 เครื่องปั๊มที่ติดตั้งอุปกรณ์

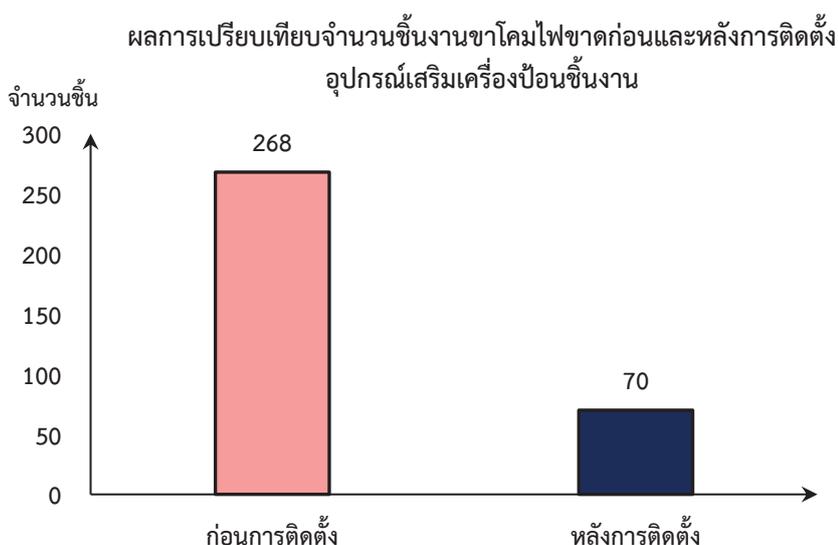
รูปที่ 13 เปรียบเทียบของจำนวนชิ้นงานขาโคมไฟขาดที่เกิดขึ้น ก่อน และ หลังติดตั้งอุปกรณ์

ผลการทดสอบที่เกิดขึ้นจะเห็นว่าจำนวนชิ้นงานขาโคมไฟขาดระหว่างกระบวนการผลิต ลดลงเป็นจำนวน 198 ชิ้น หรือ คิดเป็นร้อยละ 73.8 จึงสรุปได้ว่าการติดตั้งอุปกรณ์เสริมสามารถช่วยแก้ไขปัญหาคอนขาโคมไฟขาดโคมไฟดาวน์ไลท์ขาดระหว่างการผลิตได้

ปริมาณชิ้นงานขาโคมไฟขาดก่อนและหลังการติดตั้งอุปกรณ์เสริมเครื่องปั๊มชิ้นงานจากการทดสอบที่ปริมาณของวัสดุดิบเท่ากับ 50 กิโลกรัม ดังแสดงตารางที่ 8 และแสดงผลลัพธ์ในรูปแบบกราฟดังรูปที่ 13
