## การปรับปรุงและการป้องกันของเสียในกระบวนการผลิตชิ้นส่วนซีลขอบกระจกรถยนต์

กรณีศึกษา: บริษัทผู้ผลิตชิ้นส่วนพลาสติก

### The Improving and Defect Prevention in Production Process of Car Window Trim

### Seal Parts Case study: Company for Plastic Components

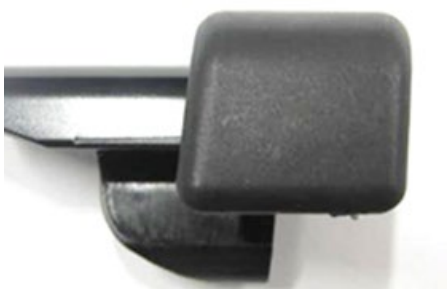
รูปที่ 1 ผลิตภัณฑ์หมายเลข IG43-0 หรือชิ้นส่วนซีลขอบกระจกัรยนต์

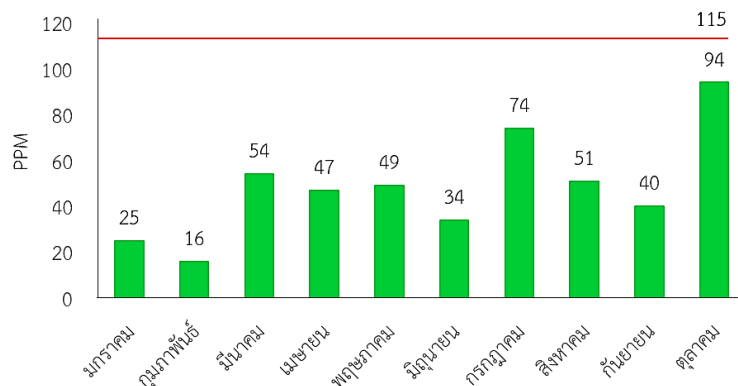
กระบวนการผลิตชิ้นงานเริ่มต้นจากการเตรียมวัตถุดิบ การเตรียมแม่พิมพ์ การตั้งค่าเครื่องจักรและทดสอบฉีดชิ้นงาน การตรวจสอบคุณภาพชิ้นงานก่อนการผลิต การฉีดขึ้นรูปชิ้นงาน การตรวจสอบคุณภาพ การตกแต่งผิว และการบรรจุ จากรูปที่ 3 แสดงค่าสัดส่วนของเสียระหว่างเดือนมกราคม–ตุลาคม 2565 โดยบริษัททฤษฎีศึกษากำหนดให้มีค่าสัดส่วนของเสียไม่เกิน 115 PPM แม้ว่าค่าสัดส่วนของเสียที่เกิดขึ้นจะไม่เกินขอบเขตที่กำหนดไว้ แต่มีแนวโน้มที่เพิ่มสูงขึ้น แสดงว่าของเสียในกระบวนการผลิตเพิ่มสูงขึ้น จึงจำเป็นต้องหาแนวทางในการปรับปรุงให้ค่าดังกล่าวลดลง

รูปที่ 3 ค่าสัดส่วนของเสียระหว่าง ม.ค.-ต.ค. 65
