## การประเมินความเสี่ยงระบบป้องกันและระงับอัคคีภัยในศาสนสถาน

## กรณีศึกษาวัดบางพลีใหญ่ใน จังหวัดสมุทรปราการ

## Risk Assessment of Fire Protection and Suppression System in a Religious Place: A case study of Bang Phli Yai Nai Temple, Samutprakarn Province

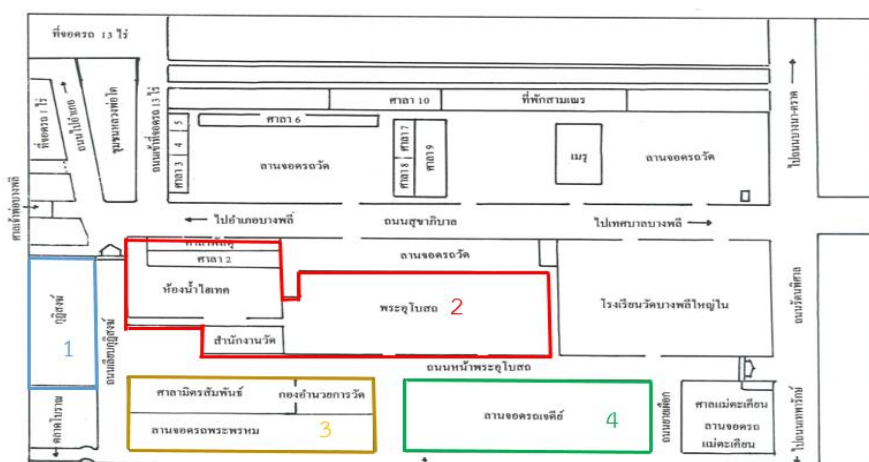
ภาพที่ 1 แผนผังวัดบางพลีใหญ่ใน

1. แบ่งพื้นที่ศึกษาออกเป็น 4 พื้นที่ โดยจะครอบคลุมบริเวณ กุฏิ, อุโบสถ-ห้องน้ำ, ศาลา และลานจอดรถ ตามลำดับ ภายในวัดบางพลีใหญ่ใน จังหวัดสมุทรปราการ ยกเว้นพื้นที่โรงเรียนวัดบางพลีใหญ่
