## KKU Engineering Journal

### อิทธิพลของการวางมุมเส้นใยต่อความสามารถในการรับแรงกระแทกของท่ออลูมิเนียมที่หุ้มด้วยไฟเบอร์กลาส/โพลิเอสเตอร์

#### The influence of fiber orientation angle on the impact characteristic of circular aluminum tube reinforced by fiber glass/polyester

Kiatipong Komlungkang, Chawalit Thinwongpituk\* and Somya Poonaya

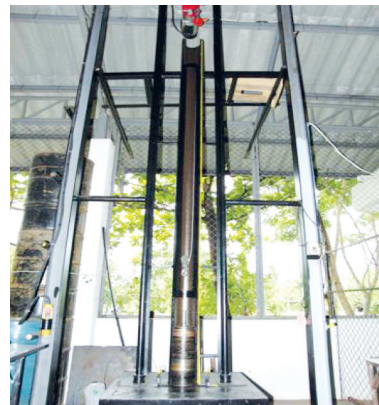
รูปที่ 3 เครื่องทดสอบแบบกระแทก

การศึกษานี้ดำเนินการทดลองด้วยวิธีการทดสอบแบบกระแทกในแนวแกน โดยใช้เครื่องทดสอบที่มีชื่อว่า Vertical impact testing machine แสดงดังรูปที่ 3 หัวกระแทกสามารถปรับเปลี่ยนน้ำหนักได้ตั้งแต่ 20-60 kg ในส่วนของการประมวลผลของเครื่องทดสอบจะมีโหลดเซลล์ (Load cell) ที่สามารถวัดแรงที่กระทำได้สูงสุดถึง 200 kN และมี Data logger บันทึกข้อมูลได้สูงสุดที่ 10,000 ค่าต่อวินาที เมื่อทดสอบโหลดเซลล์จะทำการเปลี่ยนแปลงค่าแรงไปเป็นสัญญาณไฟฟ้า แล้วนำผลที่ได้ไปยัง Data logger เพื่อทำการบันทึกข้อมูล จากนั้นผลที่ได้จะนำเข้าสู่อุปกรณ์คอมพิวเตอร์เพื่อประมวลผล โดยผลที่ได้จะเป็นความสัมพันธ์ระหว่างแรงที่กระทำ (Load) และเวลา (Time)

ในส่วนของการทดลองจะใช้หัวกระแทกที่มีน้ำหนัก 45 kg ปล่อยที่ความสูง 2 m ความเร็วในการกระแทกที่ 6.26 m/s คิดเป็นพลังงานจลน์ในการกระแทกเท่ากับ 881.72 J ทำการบันทึกภาพด้วยกล้องความเร็วสูงในการทดลองแต่ละกรณีจะทำการทดสอบ 4 ครั้ง ข้อมูลจากการบันทึกจะนำไปคำนวณหาค่าโหลดสูงสุดและโหลดเฉลี่ย ของท่อโครงสร้างอลูมิเนียมเปล่าและท่อโครงสร้างร่วมที่มีรูปแบบการวางมุมของเส้นใยที่แตกต่างกัน จากนั้นจะนำข้อมูลที่บันทึกได้ไปทำการวิเคราะห์เพื่อทำการเปรียบเทียบต่อไป
