โครงการเขื่อนแควน้อย...มุมมองด้านความปลอดภัย จากแผ่นดินไหว

นพวรรณ ศรีรัตนประสิทธิ์

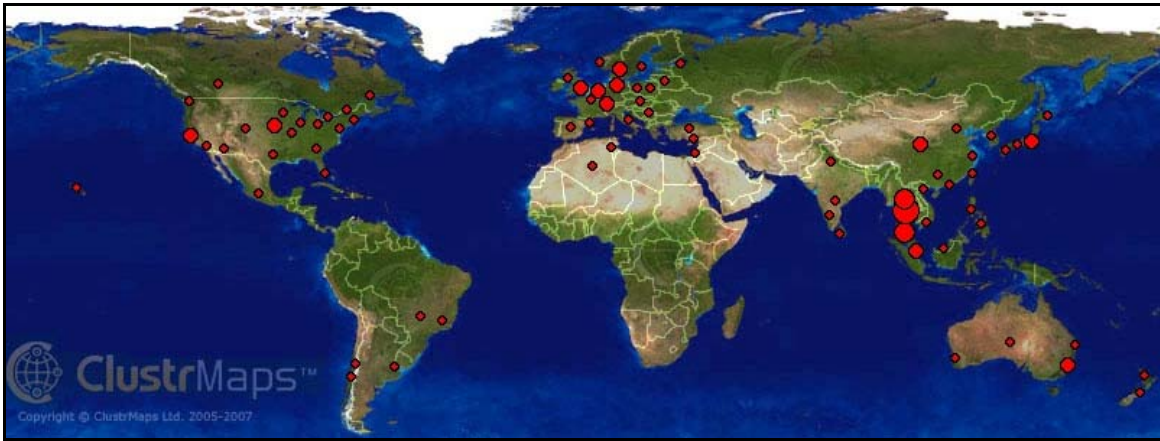
รูปที่ 1 แผนที่แสดงรอยเลื่อนของโลก

ในรูปที่ 1 เป็นแผนภาพแสดงรอยเลื่อนของโลกซึ่งเป็นรายงานระดับนานาชาติ รายงานระบุว่าพบรอยเลื่อนในแถบเอเชียอยู่จำนวนมาก ในรูปที่ 2 เป็นแผนภาพแสดงรอยเลื่อนของประเทศไทย จากรายงานดังกล่าวจะสังเกตเห็นว่าพบรอยเลื่อนมากบริเวณภาคเหนือ ภาคตะวันตก และ ภาคใต้ ส่วนแถบภาคกลางและภาคตะวันออกเฉียงเหนือไม่ปรากฏ
