การถ่ายทอดเทคโนโลยีประยุกต์ใช้น้ำยางพารา  
ในงานบำรุงรักษาระบบชลประทาน  
Technology Transfer Using Rubber Latex Application  
in Irrigation System Maintenance

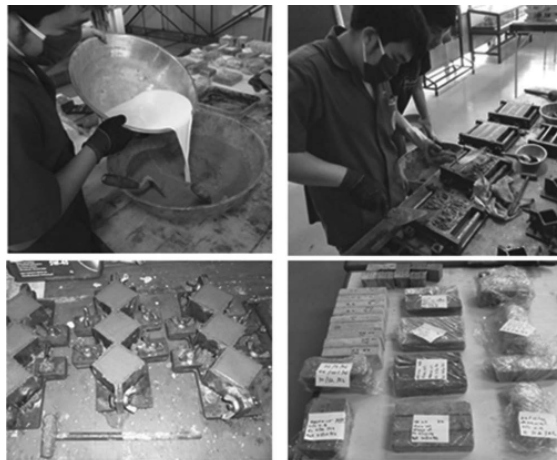
ภาพที่ 2 การผสมวัสดุเคลือบผิวคลองและบรรจุในแบบหล่อ

คณะผู้วิจัยได้ทำการศึกษาคุณสมบัติทางกลและทางกายภาพของซีเมนต์ผสมน้ำยางพาราชนิดพรีวัลคาไนซ์และเถ้าแกลบ [1] กำหนดอัตราส่วนของเนื้อยางต่อปูนซีเมนต์ (P/C) เท่ากับ 5%, 10% และ 15% และปริมาณเถ้าแกลบที่ใช้ 5%, 10% และ 15% ของน้ำหนักปูนซีเมนต์ ทำการผสมวัสดุเคลือบผิวคลอง

ดังแสดงในภาพที่ 2 และทำการทดสอบกำลังรับแรงอัด กำลังรับแรงดัด กำลังรับแรงดึง (ภาพที่ 3) ระยะเวลา 7 วัน 14 วัน และ 28 วัน และทดสอบการดูดซึมน้ำและทดสอบความทนทานต่อการกัดกร่อนของสารละลายซัลเฟต

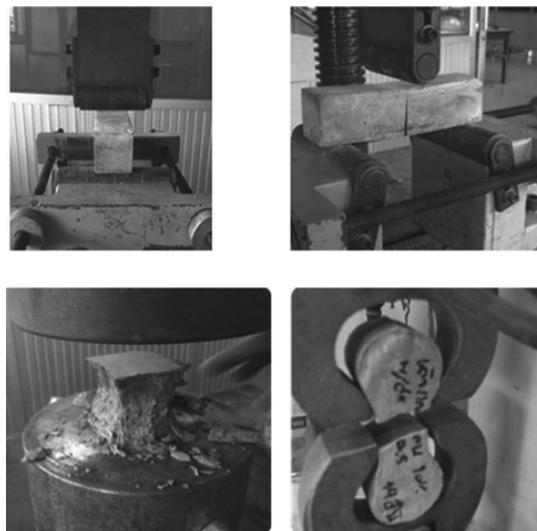
ภาพที่ 3 ทดสอบคุณสมบัติทางกลของวัสดุเคลือบผิวคลอง

ผลการศึกษาคุนสมบัติทางกลและการดูดซึมน้ำของวัสดุเคลือบผิวคลองชลประทานพบว่าอัตราส่วนน้ำต่อนูนซีเมนต์ ( $w/c$ ) = 0.4 เนื้อยางต่อนูนซีเมนต์ ( $P/C$ ) เท่ากับ 5% และปริมาณเถ้าแกลบ 5% ของน้ำหนักปูนซีเมนต์ ได้ค่าคุณสมบัติทางกลและทางกายภาพดีที่สุด ประกอบด้วย ค่ากำลังรับแรงอัด 316 ksc กำลังรับแรงดัด 29.5 ksc กำลังรับแรงดึง 27 ksc ค่าร้อยละการดูดซึมน้ำ (Absorption) ต่ำสุด 3.25% และค่าร้อยละความทนทานต่อการกัดกร่อนสารละลายซัลเฟต 3.25%

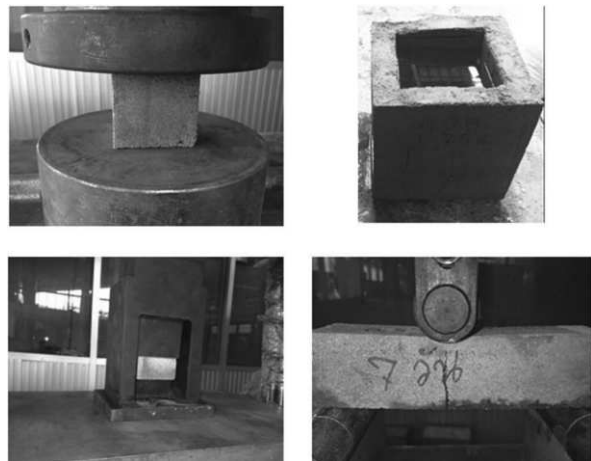
ภาพที่ 4 การทดสอบคุณสมบัติทางกลของซีเมนต์มอร์ต้าผสมน้ำยางพารา

- 1) การทดสอบความชื้นเหลือของซีเมนต์ผสมน้ำยางพารา ความชื้นเหลือของมอร์ต้าผสมน้ำยางชั้นนี้จะเป็นตัวที่ทำให้ความแข็งแรงของมอร์ต้าสูงขึ้นหรือลดลงขึ้นอยู่กับสภาพความชื้นเหลือ ดังนั้นจึงหาปริมาณน้ำและน้ำยางพาราที่เหมาะสมสำหรับทำปฏิกิริยากับปูนซีเมนต์
- 2) การทดสอบคุณสมบัติด้านกำลังหรือทางกลของมอร์ต้า ภาพที่ 4 (การรับแรงอัด, แรงดัด และ

การยืดเคาะ) เนื่องจากแรงที่กระทำต่อผนังคลองชลประทาน ได้แก่แรงดันของน้ำและแรงเฉือน ดังนั้นการทดสอบด้านกำลังรับแรงเพื่อศึกษาถึงพฤติกรรมด้านกำลังของมอร์ต้าผสมน้ำยางชั้นที่สามารถรับแรงดันน้ำ และทดสอบคุณสมบัติด้านการยืดเคาะระหว่างมอร์ต้าใหม่ที่ยึดสน้ำยางพาราและคอนกรีตเก่า

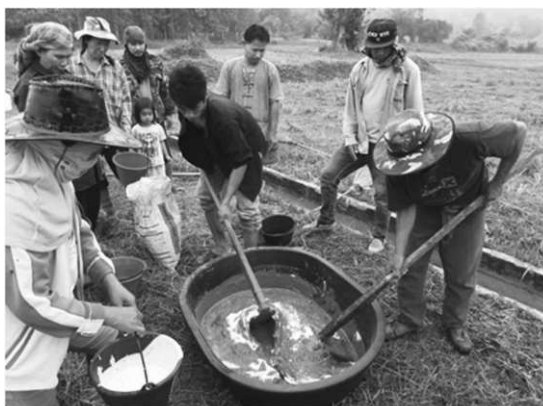
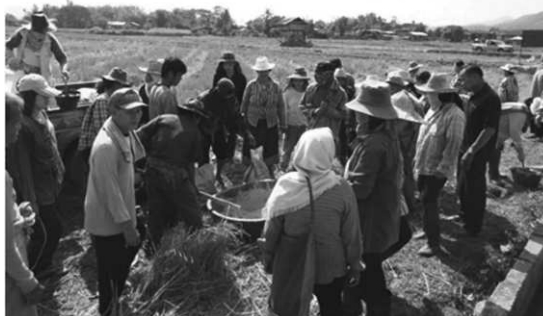
ภาพที่ 15 สาธิตวิธีการผสมวัสดุเคลือบผิวคลองในภาคสนาม

การนำผลการถ่ายทอดเทคโนโลยีไปใช้งานจริงได้กำหนดอัตราส่วนผสมวัสดุเคลือบผิวคลองดังนี้ กำหนดปูนซีเมนต์ 1 ถัง (50 กก.) ในการผสมแต่ละครั้ง และปริมาณวัสดุอื่น ๆ (เถ้าแกลบทราย น้ำ และน้ำยาง) ตามอัตราส่วนที่ได้กล่าวไว้ในหัวข้อที่ 3 (ผลการสังเคราะห์องค์ความรู้จากผลงานวิจัย) ตัวอย่างเช่น การผสมวัสดุเคลือบผิวคลองสำหรับใช้งานจริง มีขั้นตอนดังนี้ (ภาพที่ 15)

1) นำปูนซีเมนต์จำนวน 1 ถัง 50 กิโลกรัม และเถ้าแกลบละเอียด จำนวน 2.5 กิโลกรัม ให้เข้ากันโดยผสมในถังขนาดใหญ่

2. เตรียมน้ำยางพารา 7.5 กิโลกรัม และน้ำ 17 กิโลกรัม ผสมน้ำและน้ำยางเข้าด้วยกันก่อนที่จะนำไปผสมปูนซีเมนต์และเถ้าแกลบ

3. ใช้จอบผสมปูนซีเมนต์และเถ้าแกลบให้เข้ากัน เทน้ำและน้ำยางลงในหลุมปูนซีเมนต์ผสม เถ้าแกลบให้ดูดซึมน้ำและน้ำยางเป็นเวลา 2 นาที

4. ใช้จอบคลุกเคล้าให้เนื้อวัสดุเคลือบผิวเข้ากันด้วยดีและนำวัสดุเคลือบผิวคลองไปฉาบตามผนังคลองชลประทาน

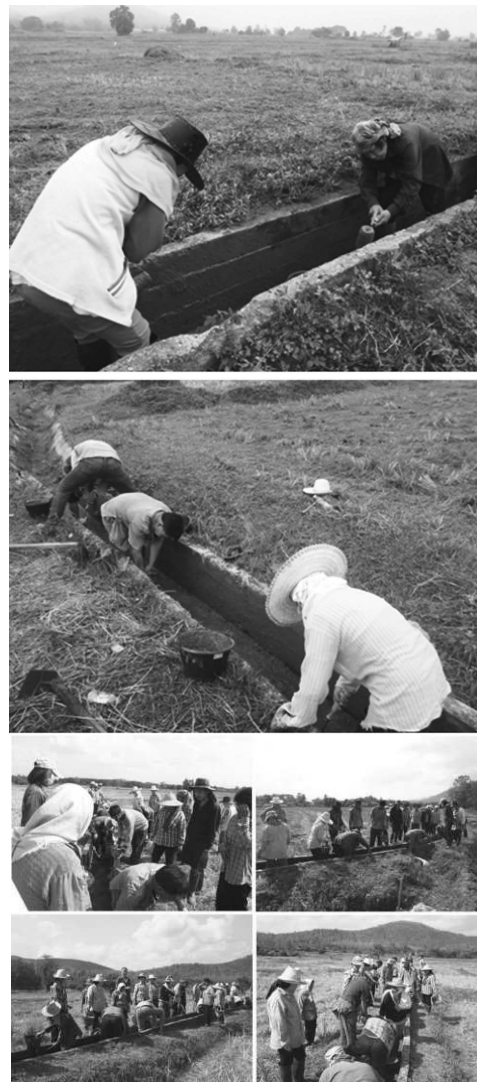
ภาพที่ 16 สาธิตการซ่อมแซมคลองชลประทานให้กับผู้เข้าร่วมการถ่ายทอดเทคโนโลยี

หลังจากที่ได้ผสมวัสดุเคลือบผิวหรือมอร์ต้าเสร็จเรียบร้อยแล้ว ทำการซ่อมแซมผนังและท้องคูส่งน้ำด้วยวัสดุเคลือบผิวคลองและมอร์ต้าผสมน้ำยาง ดังแสดงในภาพที่ 16 การใช้วัสดุเคลือบผิวคลองจะใช้ลูกกลิ้งทาสีชุบวัสดุเคลือบผิวและใช้ทาหรือฉาบตามผนังคลอง และมอร์ต้าผสมน้ำยางพาราจะใช้เกรียงสำหรับฉาบตามรอยแตกร้าวตามผนังและท้องคูหรือคลองส่งน้ำ อย่างไรก็ตามก่อนที่จะทำการเคลือบผิวหรือฉาบผนังจะต้องมีการพรมน้ำตามผนังคลองเพื่อให้เกิดความชื้นตามผนังคูหรือรอยแตกร้าวก่อน ซึ่งจะทำให้เนื้อวัสดุเคลือบผิวและมอร์ต้าผสมน้ำยางพาราเคลือบติดผนังคลองส่งน้ำได้ดียิ่งขึ้น

สำหรับการสาธิตในครั้งนี้ได้ทำการสาธิตซ่อมแซมคลอง มีความยาวประมาณ 600 เมตร ในพื้นที่โครงการส่งน้ำและบำรุงรักษาแม่ยม หมู่ที่ 3 และหมู่ที่ 9 ตำบลป่งปาย อำเภอเด่นชัย จังหวัดแพร่ จากผลการถ่ายทอดเทคโนโลยีในครั้งนี้ ผู้เข้าร่วมการอบรมมีความสนใจเป็นอย่างมาก ซึ่งจะนำความรู้ที่ได้จากการถ่ายทอดในครั้งนี้ไปประยุกต์ใช้ซ่อมแซมคลองชลประทานในพื้นที่ไร่นาของเกษตรกร ภาพที่ 17 แสดงการเปรียบเทียบคูส่งน้ำคอนกรีตก่อน

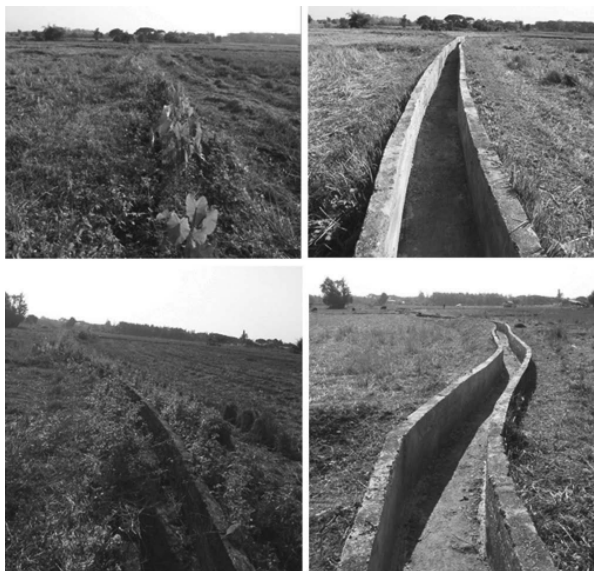
ภาพที่ 17 เปรียบเทียบก่อนและหลังซ่อมแซมคูส่งน้ำ  
ชลประทาน

และหลังซ่อมแซมด้วยวัสดุเคลือบผิวและมอร์ต้าผสมน้ำยางพารา จะเห็นได้ว่าการซ่อมแซมจะมีวัชพืชต่าง ๆ ปกคลุม เนื่องจากอยู่ในช่วงหลังฤดูการเก็บข้าวของเกษตรกร และคูส่งน้ำที่ได้รับการซ่อมแซมในครั้งนี้จะสามารถลดการรั่วซึมของน้ำได้ ซึ่งเกษตรกรที่เข้าร่วมการถ่ายทอดเทคโนโลยีจะนำความรู้ที่ได้จากการถ่ายทอดไปซ่อมแซมคลองในพื้นที่ไร่นาของตนเองก่อนที่จะถึงฤดูการเพาะปลูก

ก่อนซ่อมแซมคูส่งน้ำ

หลังซ่อมแซมคูส่งน้ำ
