## ผลกระทบจากความล้าของตัวปรับความตึงโซ่ร่าวลิ้นแบบสปริงชนิด Effect due to the Fatigue of Tension Lifter Typed Spiral Spring

อภิสิทธิ์ ประมูลสาร<sup>1</sup> และ พิพัฒน์ ปราโมทย์<sup>2</sup>

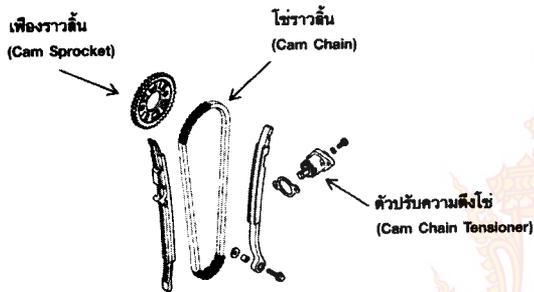
รูปที่ 1 การใช้ตัวปรับความตึงโซ่ร้าวลิ้นในเครื่องยนต์

เครื่องยนต์ของรถจักรยานยนต์แบบ 4 จังหวะที่ผลิตในประเทศไทยซึ่งใช้โซ่ร้าวลิ้นในการส่งกำลัง จากการหมุนของเพลาลูกเบี้ยว ขับชุดกลไกควบคุมการทำงานของวาล์วที่ติดตั้งอยู่บนฝาสูบ ส่วนใหญ่เป็นการใช้ตัวปรับความตึงโซ่ร้าวลิ้นแบบสปริงชนิดพบพบว่า เมื่อตัวปรับความตึงโซ่เกิดความชำรุดจะส่งผลทำให้เกิดเสียงดังผิดปกติ ขณะที่เครื่องยนต์ทำงานและจังหวะการทำงานของวาล์ว (Valve Timing) ที่ผิดพลาด และยังส่งผลต่อประสิทธิภาพและมลภาวะจากไอเสียของรถจักรยานยนต์ [1]

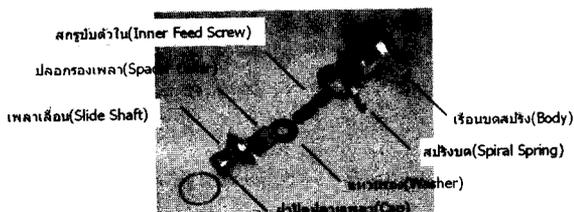
สปริงชนิด (Spiral Spring) เป็นส่วนประกอบสำคัญอันหนึ่ง ในตัวปรับความตึงโซ่แบบใช้แรงดันของสปริง (Spring Tensioner) ซึ่งเป็นแบบที่นิยมติดตั้งในเครื่องยนต์เนื่องจากมีความสะดวกในการออกแบบจุดติดตั้งและใช้พื้นที่ในการติดตั้งน้อยกว่า เมื่อเปรียบเทียบกับแบบที่ใช้แรงดันของน้ำมันเครื่อง (Oil Pressure Tensioner) ปลายสปริงจะเกี่ยวเข้ากับเรือนสปริง ส่วนปลายอีกด้านของสปริงจะเกี่ยวอยู่กับสกรูขับตัวใน

รูปที่ 2 ส่วนประกอบของตัวปรับความตึงโซ่แบบสปริงชนิด

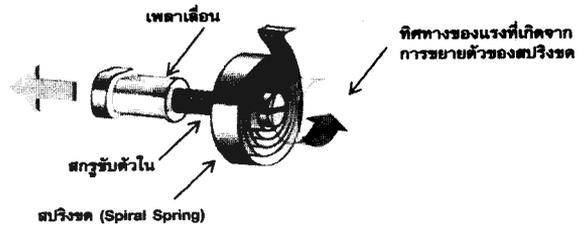
แรงบิดจากการขยายตัวของสปริงชนิดในตัวปรับตั้งความตึงโซ่จะบังคับให้สกรูขับตัวใน เกิดการเคลื่อนที่หมุนตามเส้นรอบวง (ทิศทวนเข็มนาฬิกา) ตามการขยายตัวของสปริง เพลาลูกเบี้ยวซึ่งมีเกลียวสวมเข้ากับสกรูขับตัวใน ก็จะเกิดการหมุนเคลื่อนที่ออกไปกดโซ่ร้าวลิ้น

รูปที่ 3 โซ่ร้าวลิ้นถูกกดจากการหมุนบิดของสปริงชนิด

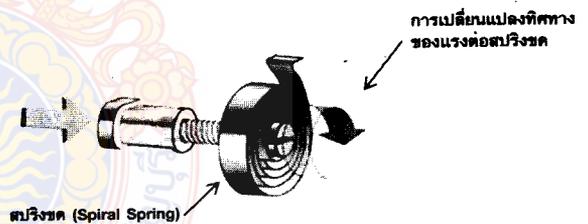
ขณะที่เครื่องยนต์หมุนทำงานอยู่นั้น โซ่ร้าวลิ้นจะเกิดการสั่นกระพือ ทำให้เกิดแรงกดในทิศตรงข้ามกดให้เพลาลูกเบี้ยวเคลื่อนที่เข้าหาสปริงชนิด ซึ่งมีผลให้สกรูขับตัวในเกิดการหมุนตามเส้นรอบวง(ทิศทวนเข็มนาฬิกา) [2]

รูปที่ 4 สปริงชนิดเปลี่ยนทิศทางขยายตัว เนื่องจากการกระพือของโซ่ร้าวลิ้น

แรงที่กระทำกับสปริงชนิดในลักษณะ 2 ทิศทาง คือแรงที่มีทิศทางตามการขยายตัวของสปริง และแรงที่ตรงข้ามกับการขยายตัวของสปริง กระทำสลับไปมาเช่นนี้เรียกว่าแรงกระทำแบบสลับต่อเนื่อง (Fluctuating Load) ซึ่งจะส่งผลทำให้เกิดความล้า (Fatigue) ที่เป็นสาเหตุของความเสียหายและลดอายุการทำงานของชิ้นส่วน

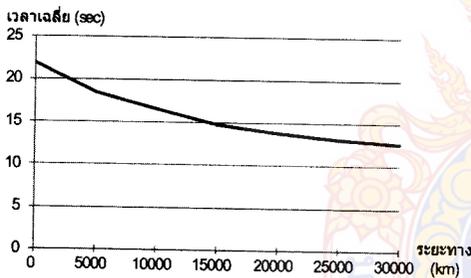
อย่างไรก็ตามจากการทดสอบตัวปรับความตึงโซ่ที่มีระยะทางใช้งาน 10000 , 15000 , 20000 , 25000 , และ 30000 กิโลเมตร ก็ทำให้พบว่าเมื่อตัวปรับความตึงโซ่ที่มีระยะทางใช้งานมากขึ้น ความต้านทานแรงกดก็จะมีค่าลดลงโดยในช่วงระยะทาง 5000 -15000 กิโลเมตรตัวปรับความตึงโซ่จะมีความสามารถต้านทานแรงกด ได้ดีกว่าช่วงระยะทาง 15000 - 30000 กิโลเมตร

รูปที่ 10 เครื่องทดสอบแบบใช้แรงสั่นสะเทือน [8]

จากการทดสอบตัวปรับความตึงโซ่ด้วยเครื่องทดสอบแบบใช้แรงสั่นสะเทือน ผลที่ได้คือระยะเวลาที่ตัวปรับความตึงโซ่สามารถต้านทานแรงกดที่แตกต่างกัน โดยพบว่าเมื่อทดสอบตัวปรับตึงโซ่ที่ยังไม่เคยใช้งาน หรือมีระยะทางใช้งาน 0 กิโลเมตร, 5000, 10000, 15000, 20000, 25000 และ 30000 กิโลเมตร โดยพบว่าตัวปรับความตึงโซ่ที่มีระยะทางใช้งานอยู่ในช่วง 0 - 5000 กิโลเมตรสามารถต้านทานแรงกดได้นานที่สุด โดยจะเกิดการยุบตัวลงภายในเวลา 21.89 วินาที
